# 서문14교 시험 보고서

재료시험 위치도 및 시험현황 사진

# 서문14교 반발경도시험 보고서

# 서문14교 탄산화 시험 보고서

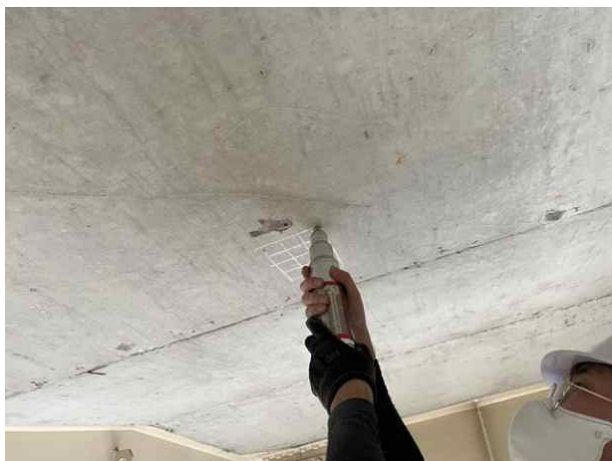
반발경도 시험 현황

| 구분 | 내용 |
|---|---|
| 반발경도 타격점 간격 및 수량 | 4 × 5, 20회 타격(30mm 간격) |

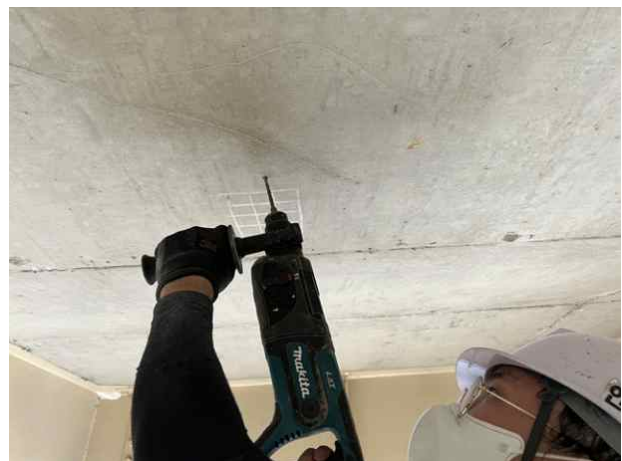
탄산화깊이 측정 현황

- ①페놀프탈레인 1% 용액을 바른 시험지를 준비함
- ②햄머드릴을 이용 콘크리트 구조체의 삭공가루로인해 시험지가 변하는 위치까지 콘크리트를 뚫어냄
- ③콘크리트가루가 늘 새로운 곳에 떨어지도록 시험지를 이동
- ④콘크리트가루가 페놀프탈레인용액을 적신 시험지에 떨어져 변색되는 시점을 확인
- ⑤콘크리트 표면으로부터 색이 변화되는 깊이(mm)를 측정, 평균값 산정
