## **3. 죽산1교[상]**

### 3. 죽산1교(상) 내진성능평가

교 량 명 : 죽산1교(상행\_용인방향)

교량형식 : Steel Box Girder교

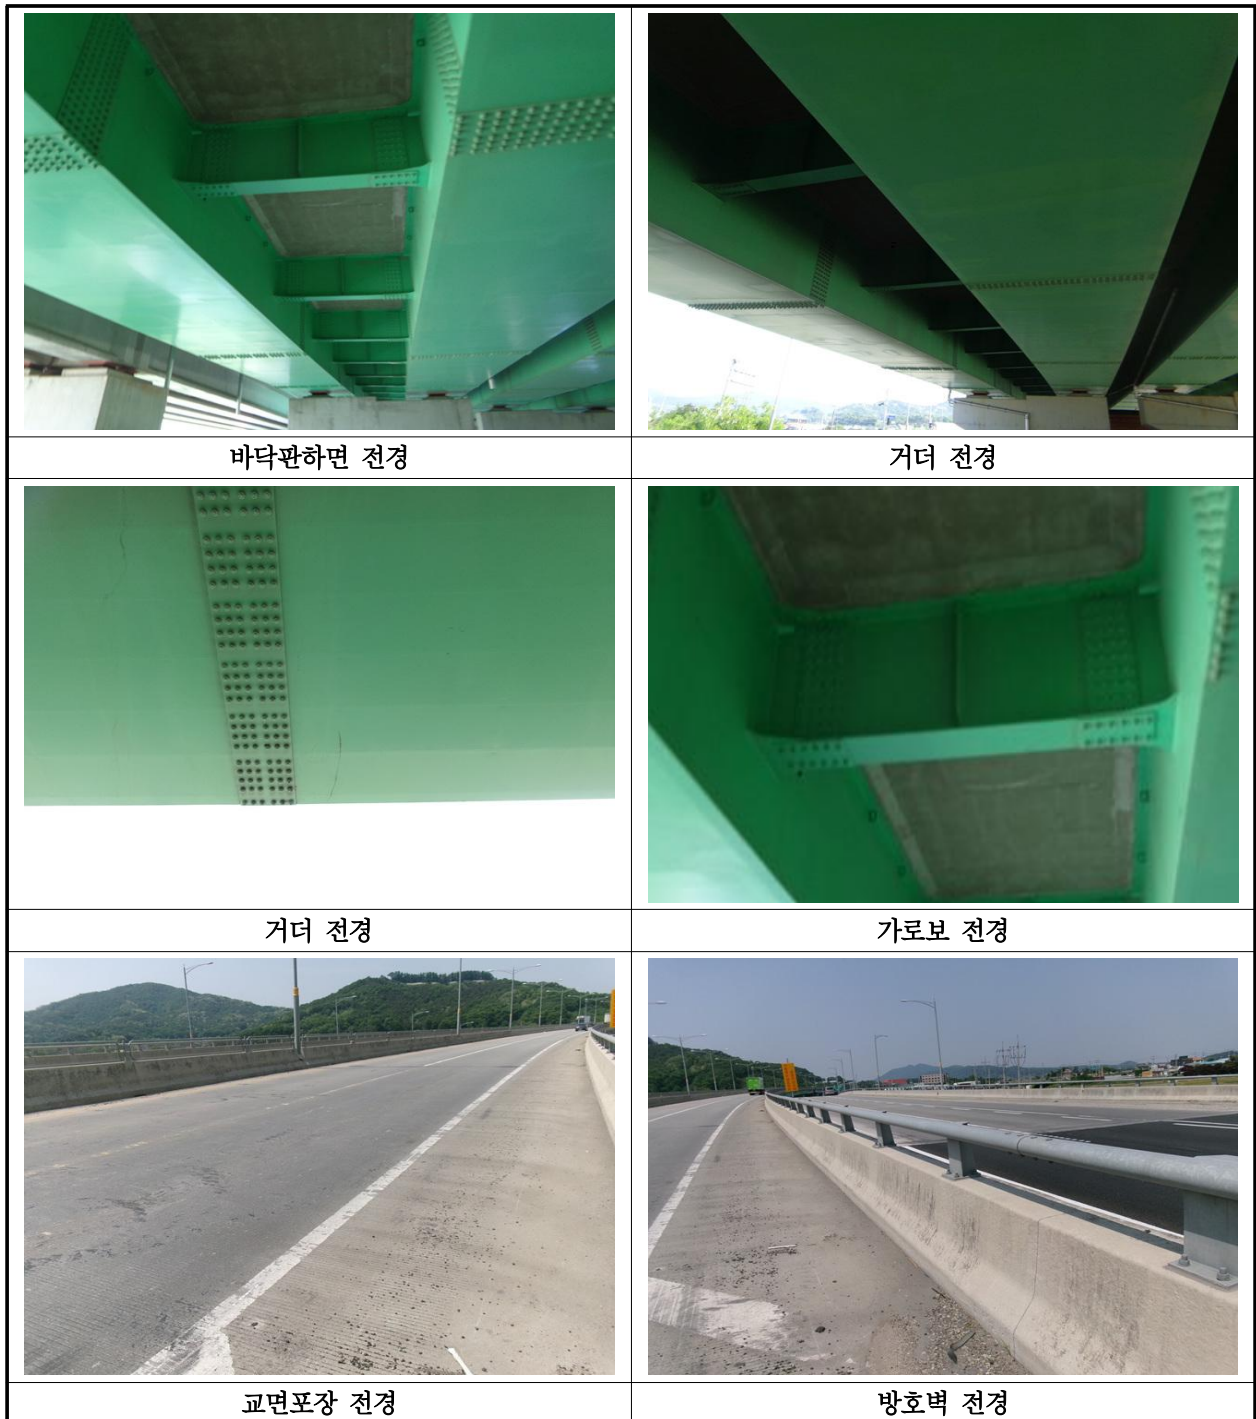
【사진 3.2.2】 상부구조 현황

죽산1교(상)의 상부교면은 LMC포장으로 시공되어있으며 형식은 강박스 거더로 구성된 8경간 교량으로 총 연장  $L = 375\text{m}$  ( $40+2@52.5+2@45+55+45+40=375\text{m}$ ), 교폭은 10.5m이다. 관리주체로부터 준공도면을 협조 받아 현장 실측값과 비교 검토결과, 교량의 제원, 규격 등은 설계도면과 일치하여 내진성능평가에 준공도면의 내용을 반영하여 검토하였다.

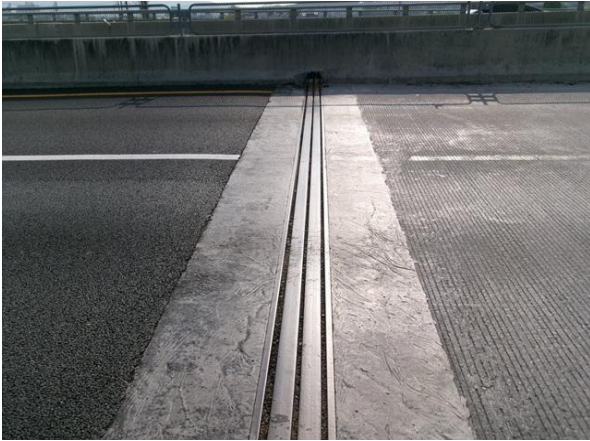
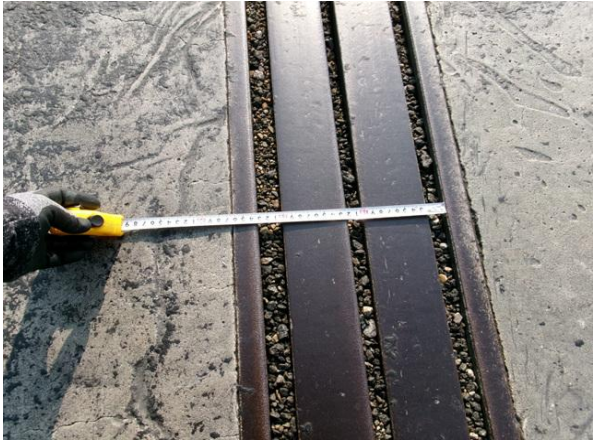
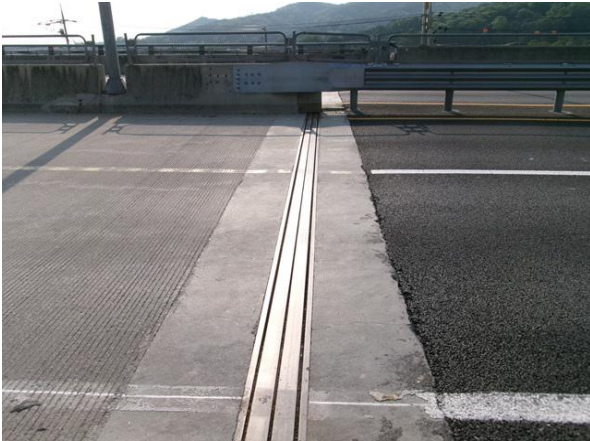
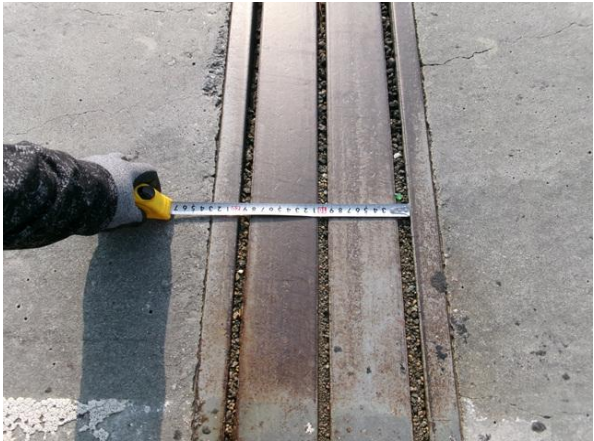
【사진 3.2.3】 신축이음장치 현황

죽산1교(상)의 신축이음장치는 레일조인트로 교대에 각 1개소씩 총 2개소 시공되어있다. 신축이음부에서 유간토사퇴적 및 부식, 후타재 균열 등이 일반적인 손상이 조사되었으나, 신축이음 신축에 영향을 미칠만한 손상은 조사되지 않았다. 관리주체로부터 준공도면을 협조 받아 현장 실측값과 비교 검토결과, 교량의 제원, 규격 등은 준공도면과 일치하여 내진성능평가에 준공도면의 내용을 반영하여 검토하였다.

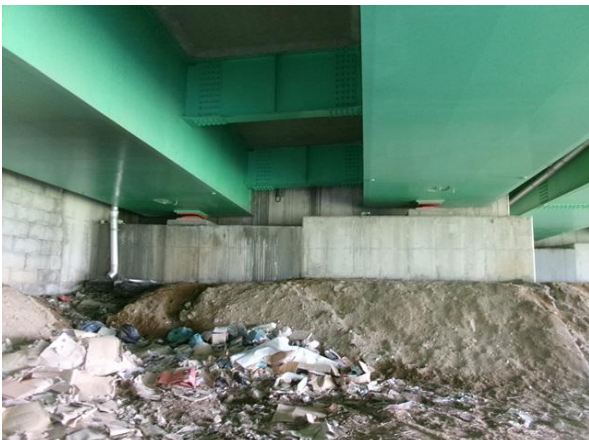
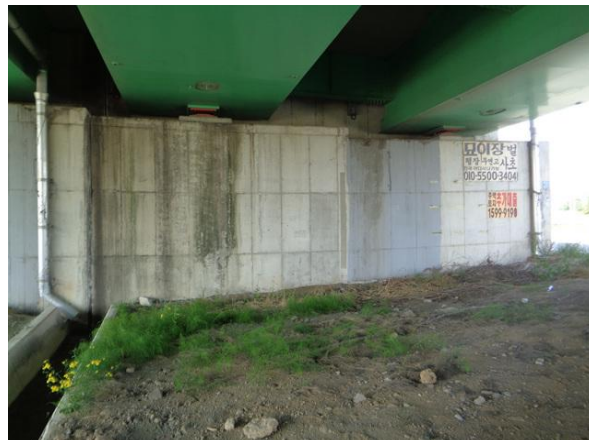
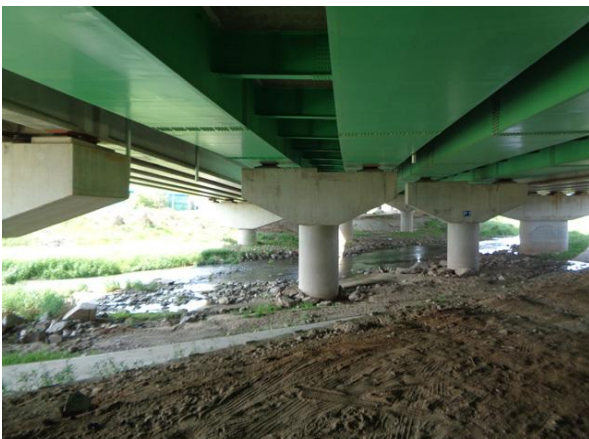
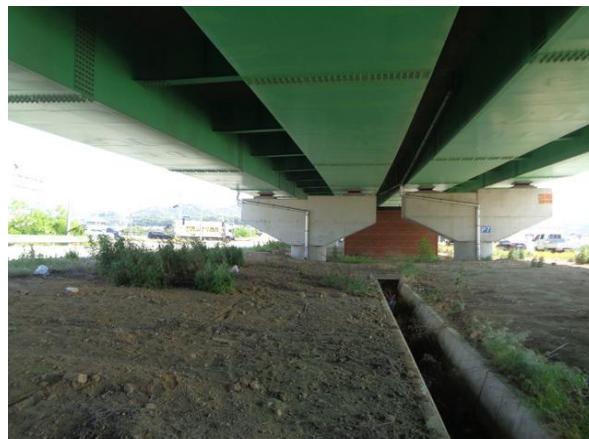
【사진 3.2.4】 하부구조 현황

죽산1교(상)의 교대는 역T형, 기초형식은 말뚝기초로 교각은 T형, 기초형식은 직접기초 및 말뚝기초로 시공되어 있고, 교대 및 교각은 철근콘크리트로 교대는 A1, A2(2기), 교각은 P1~P7(7기)이 시공되어있다. 하부구조는 파손, 재료분리, 표면보호재 박락 등의 일반적인 손상이 조사되었으나, 비 구조적인 손상으로 시설물에 저해할만한 손상은 조사되지 않았다. 관리주체로부터 준공도면을 협조 받아 현장 실측값과 비교 검토결과, 교량의 제원, 규격 등은 준공도면과 일치하여 내진성능평가에 준공도면의 내용을 반영하여 검토하였다.

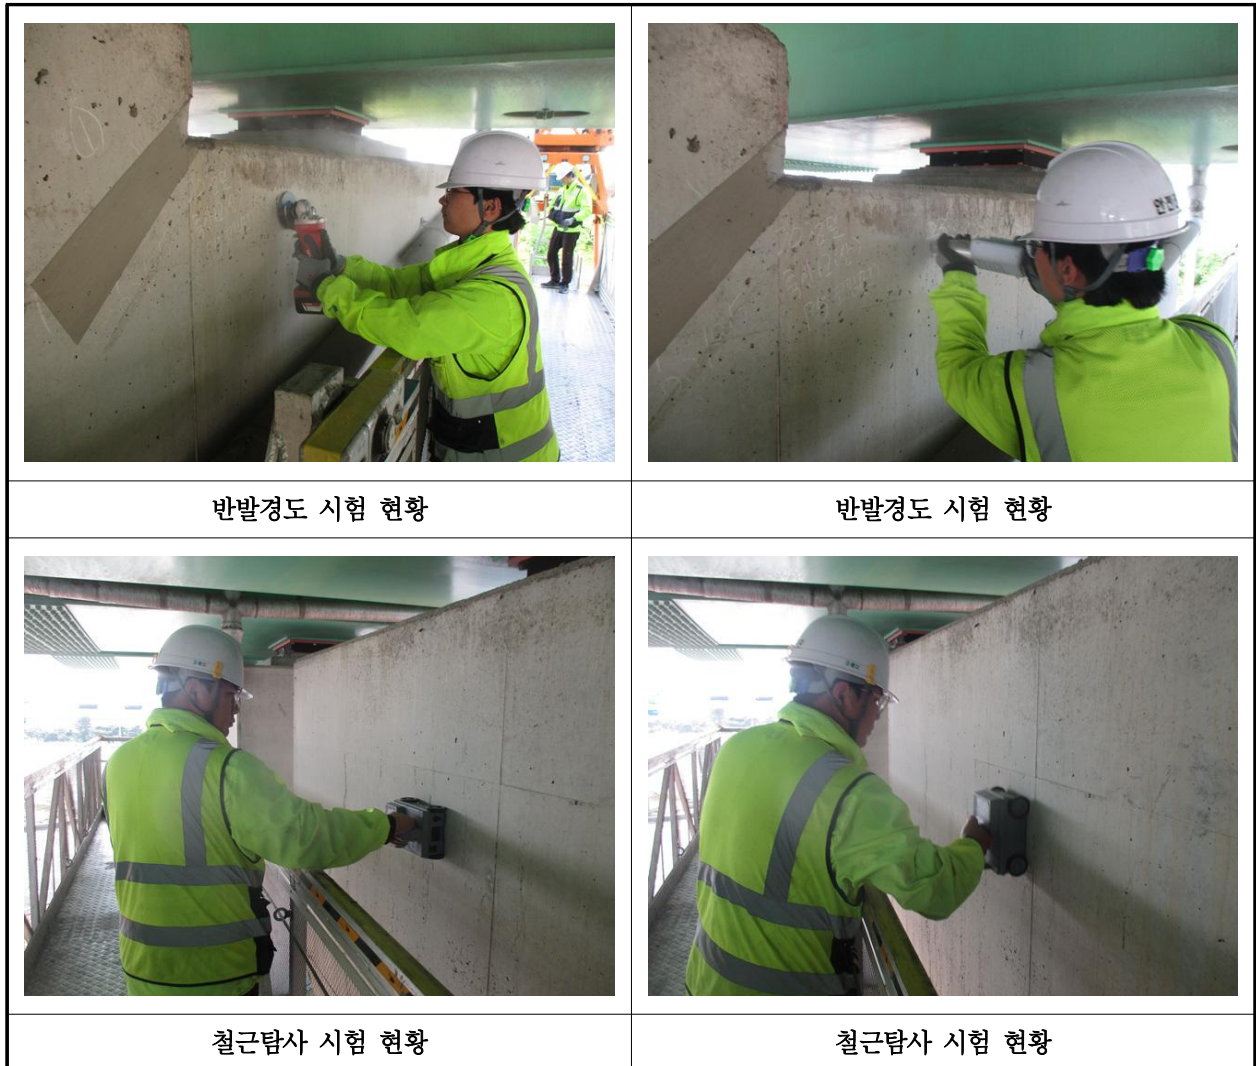
【사진 3.3.1】 콘크리트 내구성조사 현황

본 과업에서 콘크리트 내구성조사를 위해 콘크리트 강도시험(반발경도시험), 철근탐사시험 등을 실시하였으며, 각 부재별 콘크리트 비파괴시험 현황은 다음과 같다.
