## 4. 죽산1교[하]

## 4. 죽산1교(하) 내진성능평가

교 량 명 : 죽산1교(하행\_진천방향)

교량형식 : Steel Box Girder교

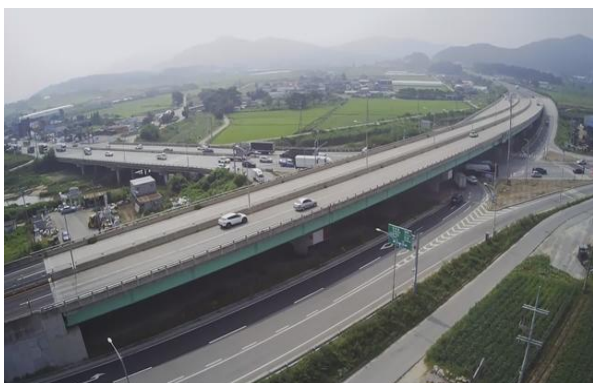
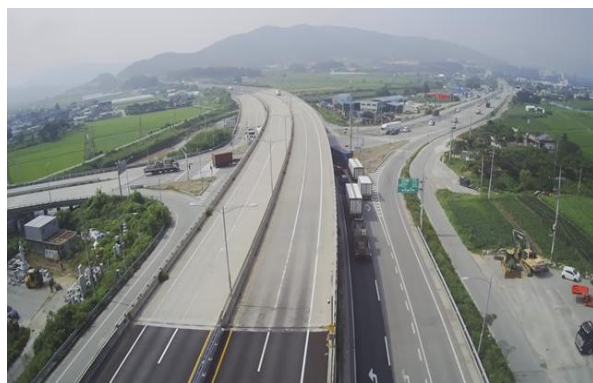
| 구 분 | | 내 용 | | 구 분 | | 내 용 | |
|---|---|---|--|---|---|---|--|
| 측면 전경 | | | | 포장 전경 | | | |

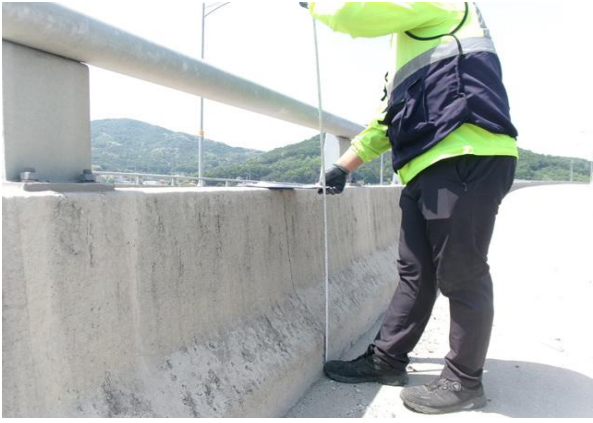
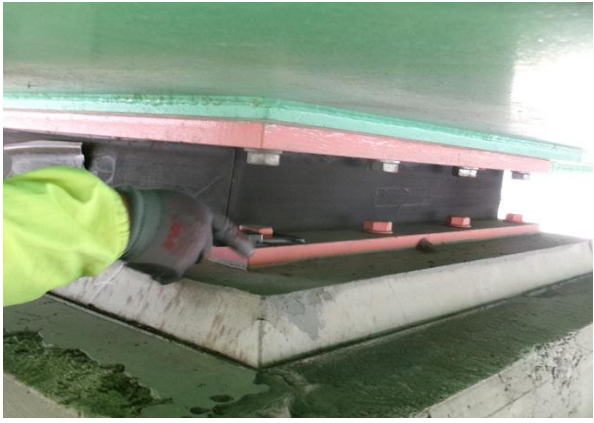
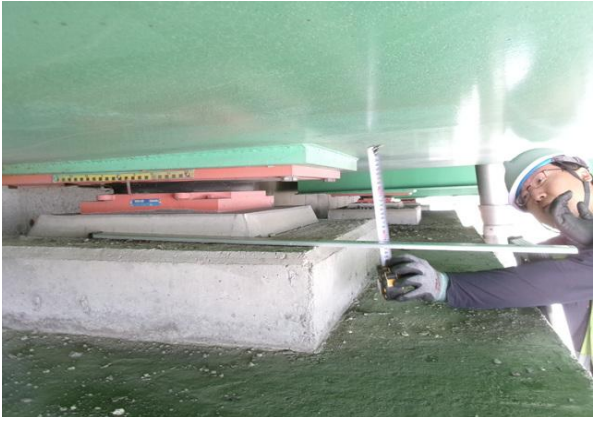
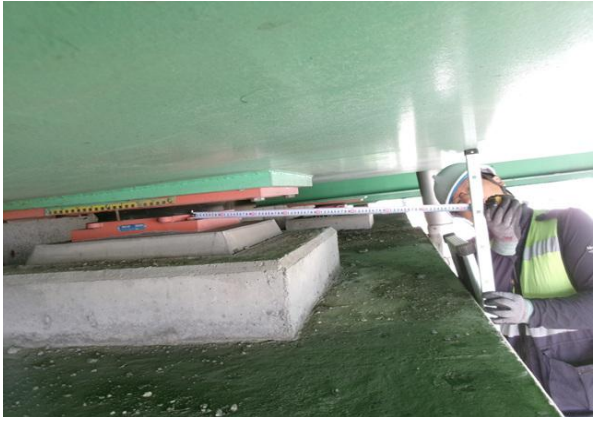
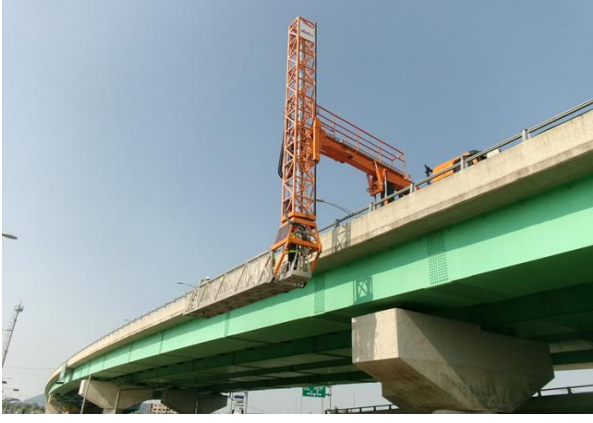
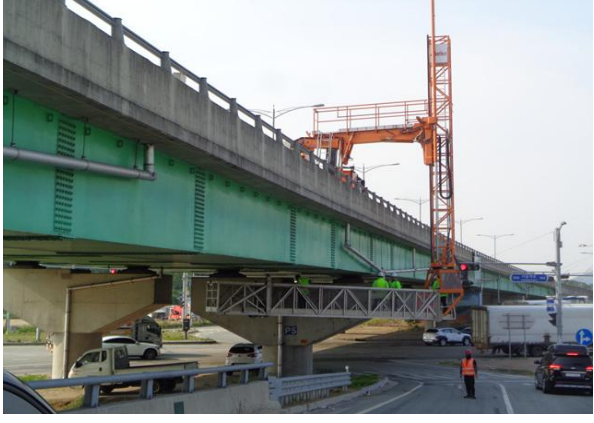
【사진 4.2.1】 교량 전경 및 실측조사 현황

현장조사 및 시험은 교량의 내진성능평가를 목적을 두고 시행하였다. 사전조사에 따라 설계 및 준공도서 등의 관련 자료를 확보한 교량에 대해서는 도면과 비교하여 전체적인 규격과 교량받침의 배치 및 상태에 대해 조사를 실시하였다. 규격 및 제원조사는 근접 실측조사를 원칙으로 도보, 굴절점검차, 사다리를 이용하여 조사하였다.

| 실측조사 전경 | 실측조사 전경 |

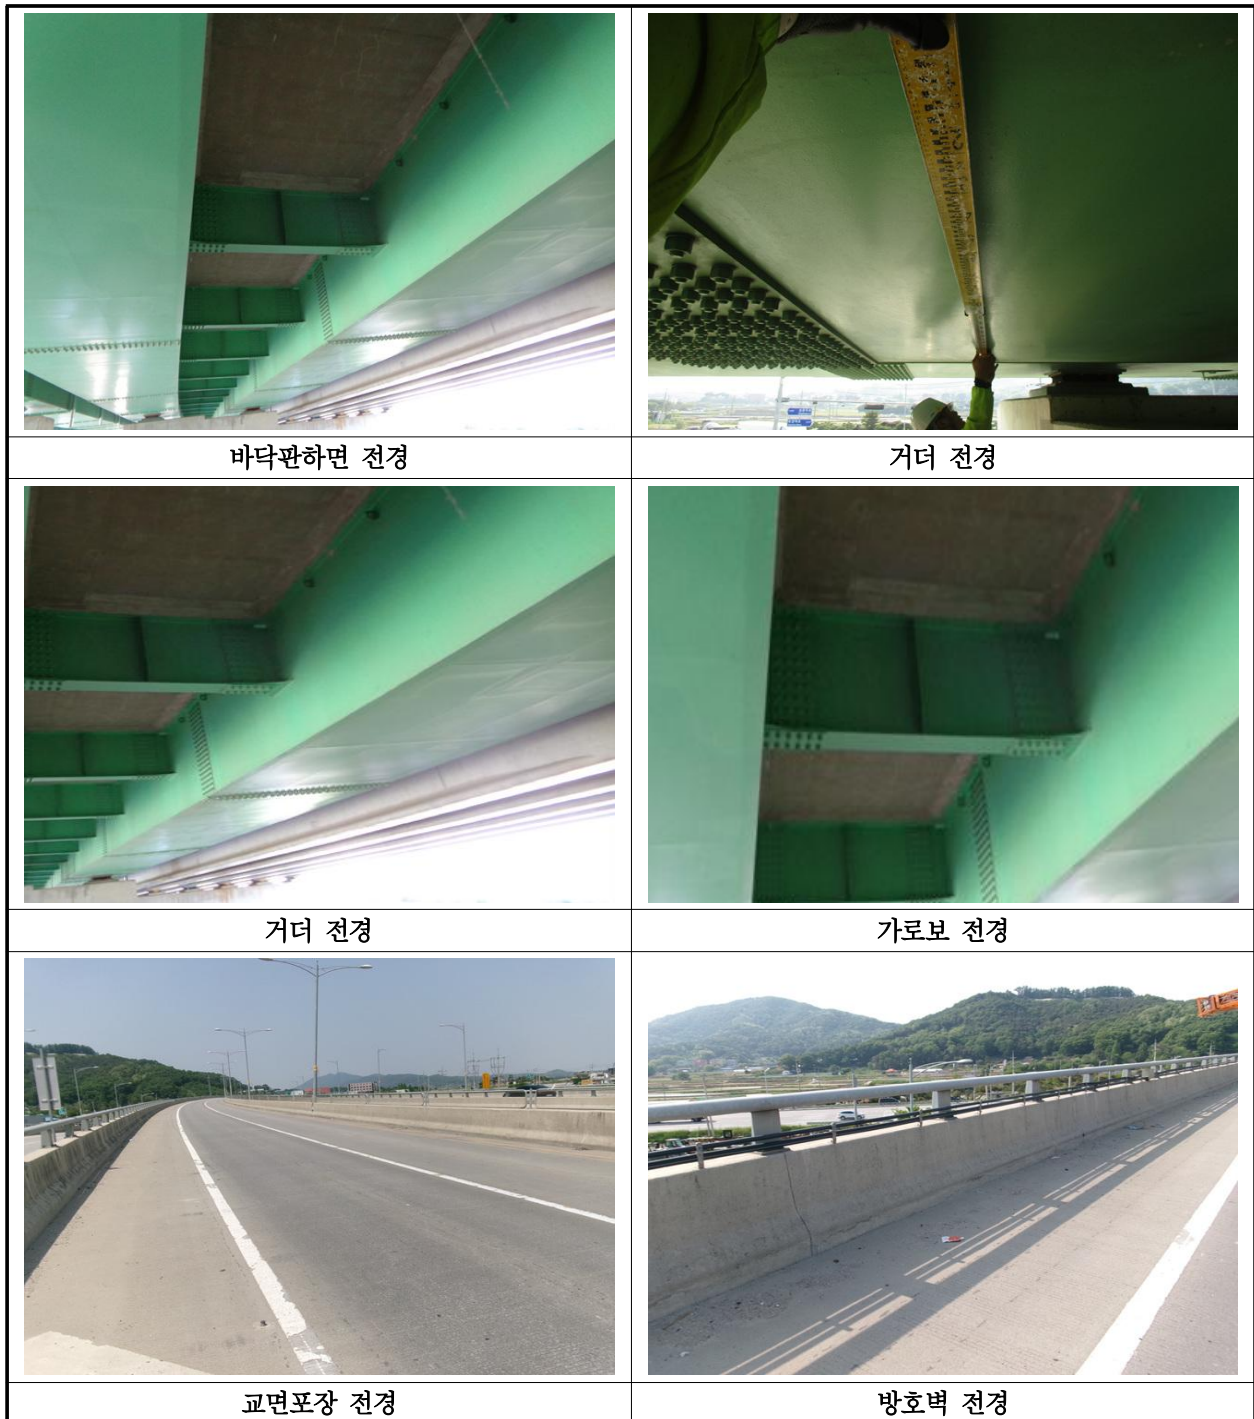
【사진 4.2.2】 상부구조 현황

죽산1교(하)의 상부교면은 LMC포장으로 시공되어있으며 형식은 강박스 거더로 구성된 8경간 교량으로 총 연장  $L = 385\text{m}$  ( $40@2+55@4+45+40=385\text{m}$ ), 교폭은 10.5m이다. 관리주체로부터 준공도면을 협조 받아 현장 실측값과 비교 검토결과, 교량의 제원, 규격 등은 설계도면과 일치하여 내진성능평가에 준공도면의 내용을 반영하여 검토하였다.

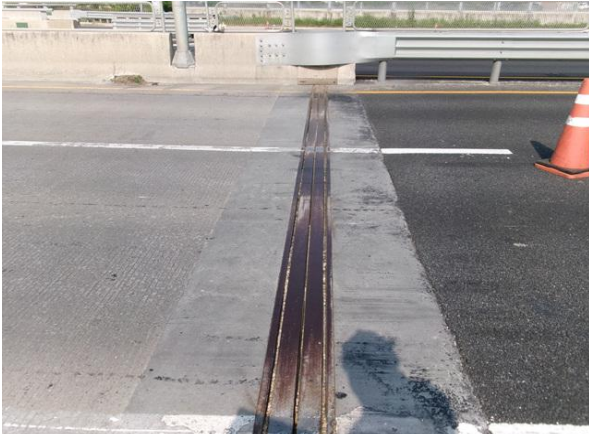
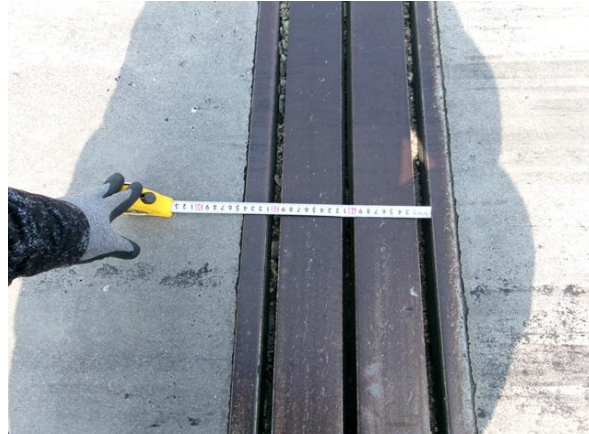
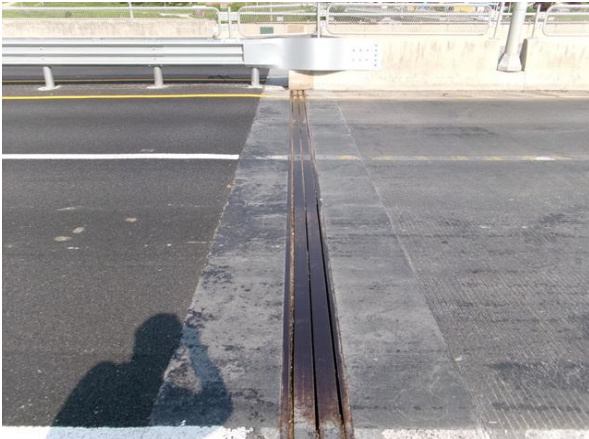
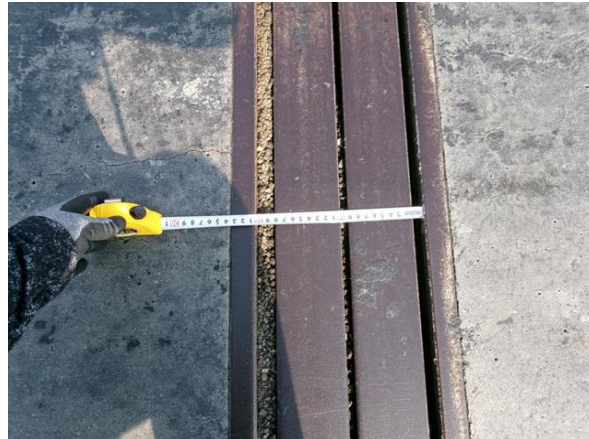
【사진 4.2.3】 신축이음장치 현황

죽산1교(하)의 신축이음장치는 레일조인트로 교대에 각 1개소씩 총 2개소 시공되어있다. 신축이음부에서 유간토사퇴적 및 부식, 후타재 균열 등이 일반적인 손상이 조사되었으나, 신축이음 신축에 영향을 미칠만한 손상은 조사되지 않았다. 관리주체로부터 준공도면을 협조 받아 현장 실측값과 비교 검토결과, 교량의 제원, 규격 등은 준공도면과 일치하여 내진성능평가에 준공도면의 내용을 반영하여 검토하였다.

| 신축이음 A1 전경 | 신축이음 A1 전경 |
| 신축이음 A2 전경 | 신축이음 A2 전경 |

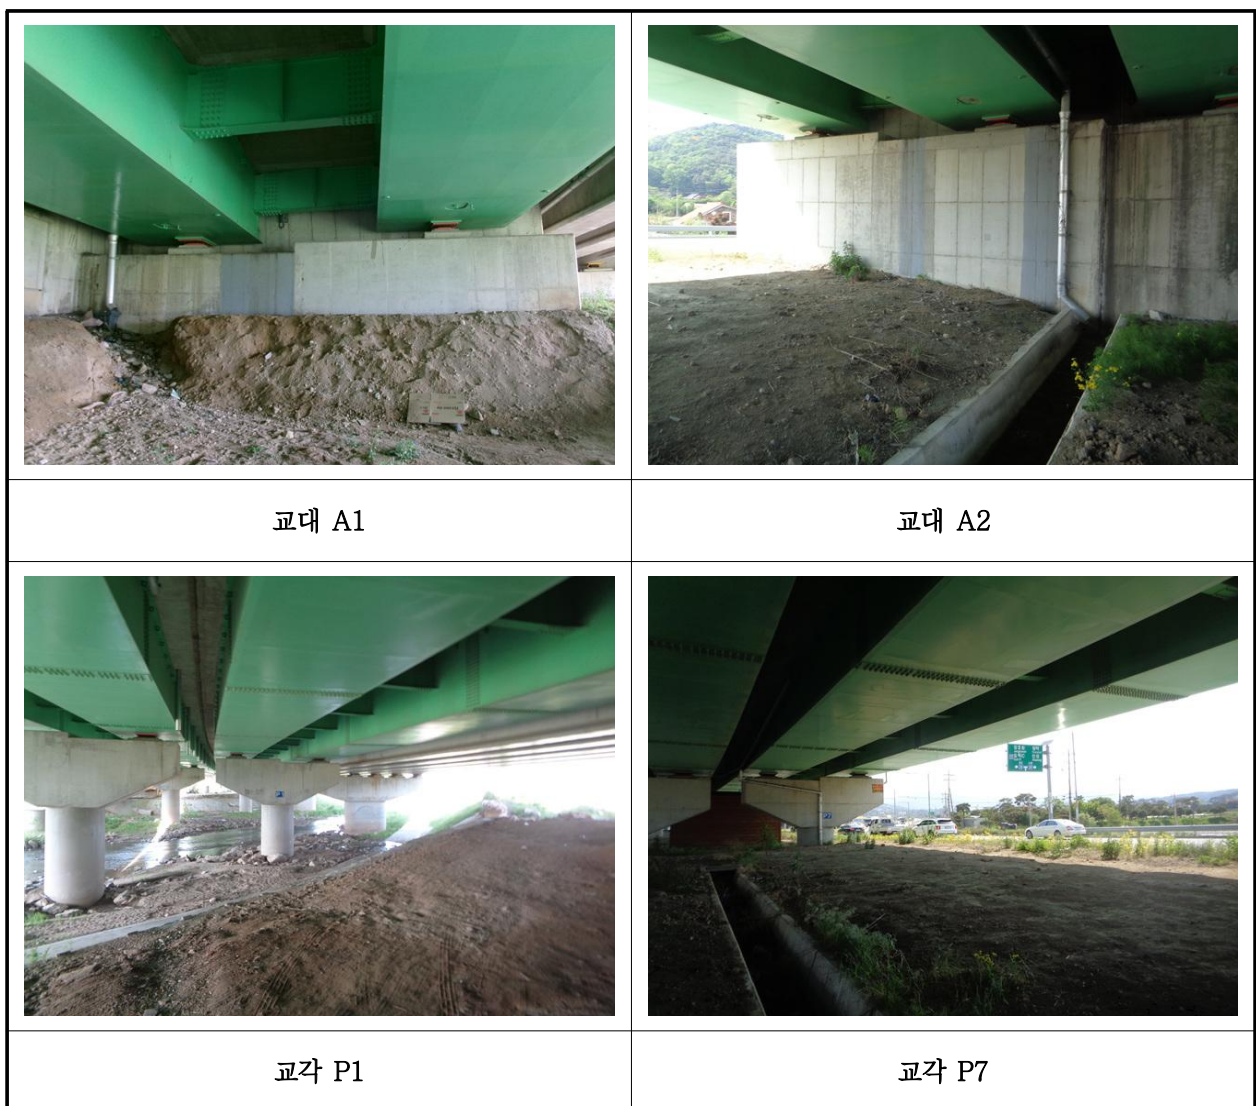
【사진 4.2.4】 하부구조 현황

죽산1교(하)의 교대는 역T형, 기초형식은 말뚝기초로 교각은 T형, 기초형식은 직접기초 및 말뚝기초로 시공되어 있고, 교대 및 교각은 철근콘크리트로 교대는 A1, A2(2기), 교각은 P1~P7(7기)이 시공되어있다. 하부구조는 파손, 철근노출, 누수흔적, 표면박리, 망상균열, 파손, 박락, 재료분리 등의 일반적인 손상이 조사되었으나, 비 구조적인 손상으로 시설물에 저해할만한 손상은 조사되지 않았다. 관리주체로부터 준공도면을 협조 받아 현장 실측값과 비교 검토결과, 교량의 제원, 규격 등은 준공도면과 일치하여 내진성능평가에 준공도면의 내용을 반영하여 검토하였다.

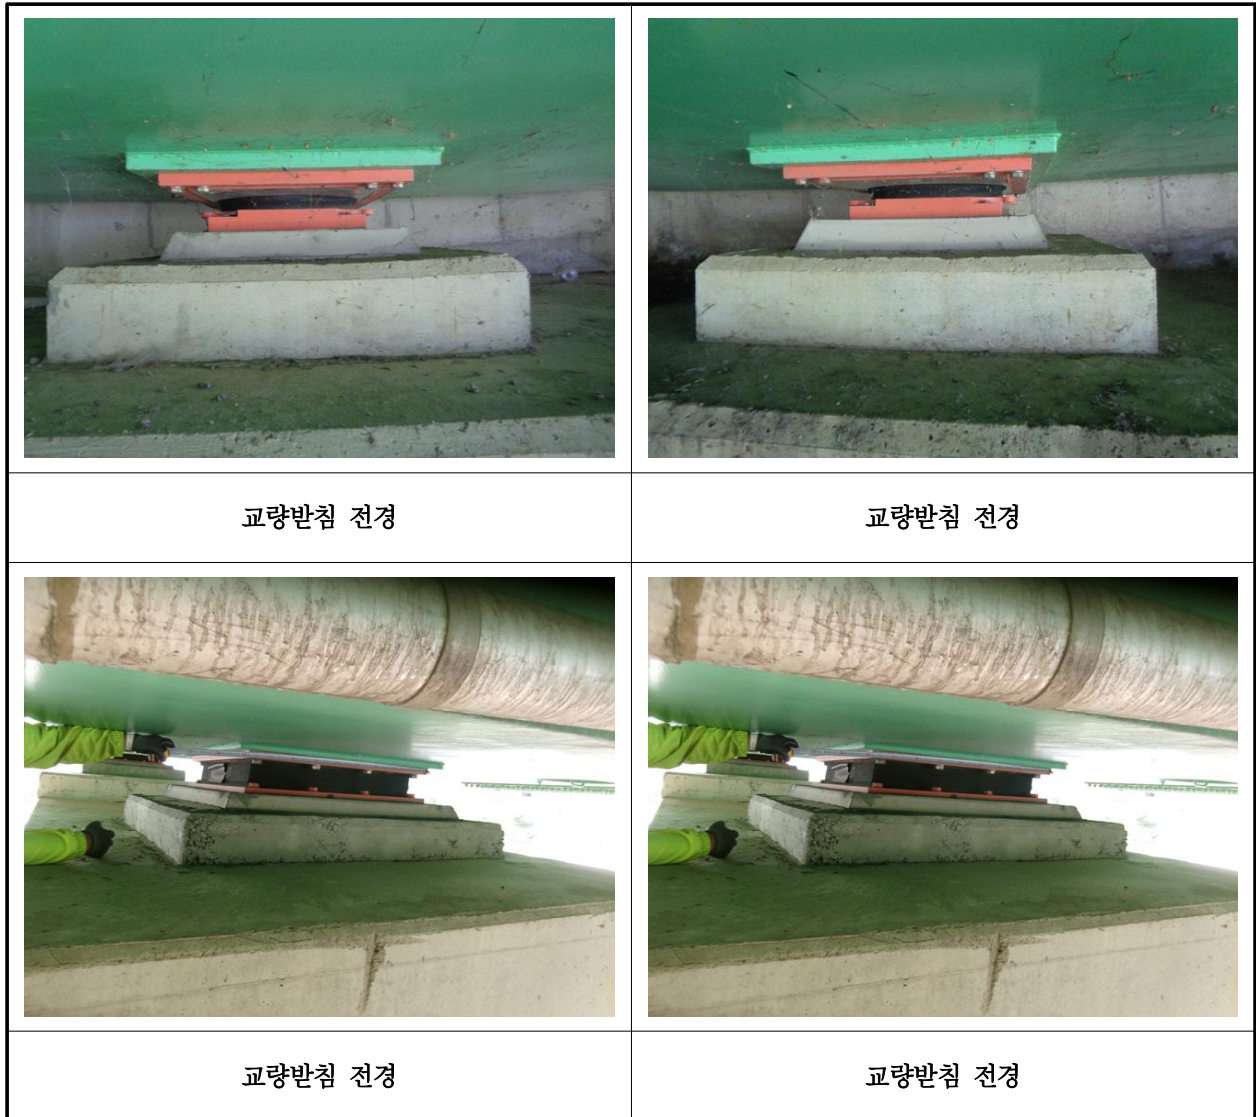
【사진 4.2.5】 교량받침 현황

죽산1교(하)의 받침장치는 교대가 포트받침(마찰형), 교각은 면진받침(L.R.B)로 각 2개소 씩 총18개소 시공되어있다. 교량받침에서 몰탈균열, 받침콘크리트 재료분리, 받침콘크리트 철근노출 등의 손상이 조사되었으나, 받침장치에 영향을 미칠만한 손상은 조사되지 않았다. 교량받침의 수직용량은 준공도면과 일치하여 내진성능평가에 준공도면의 내용을 반영하여 검토하였다.

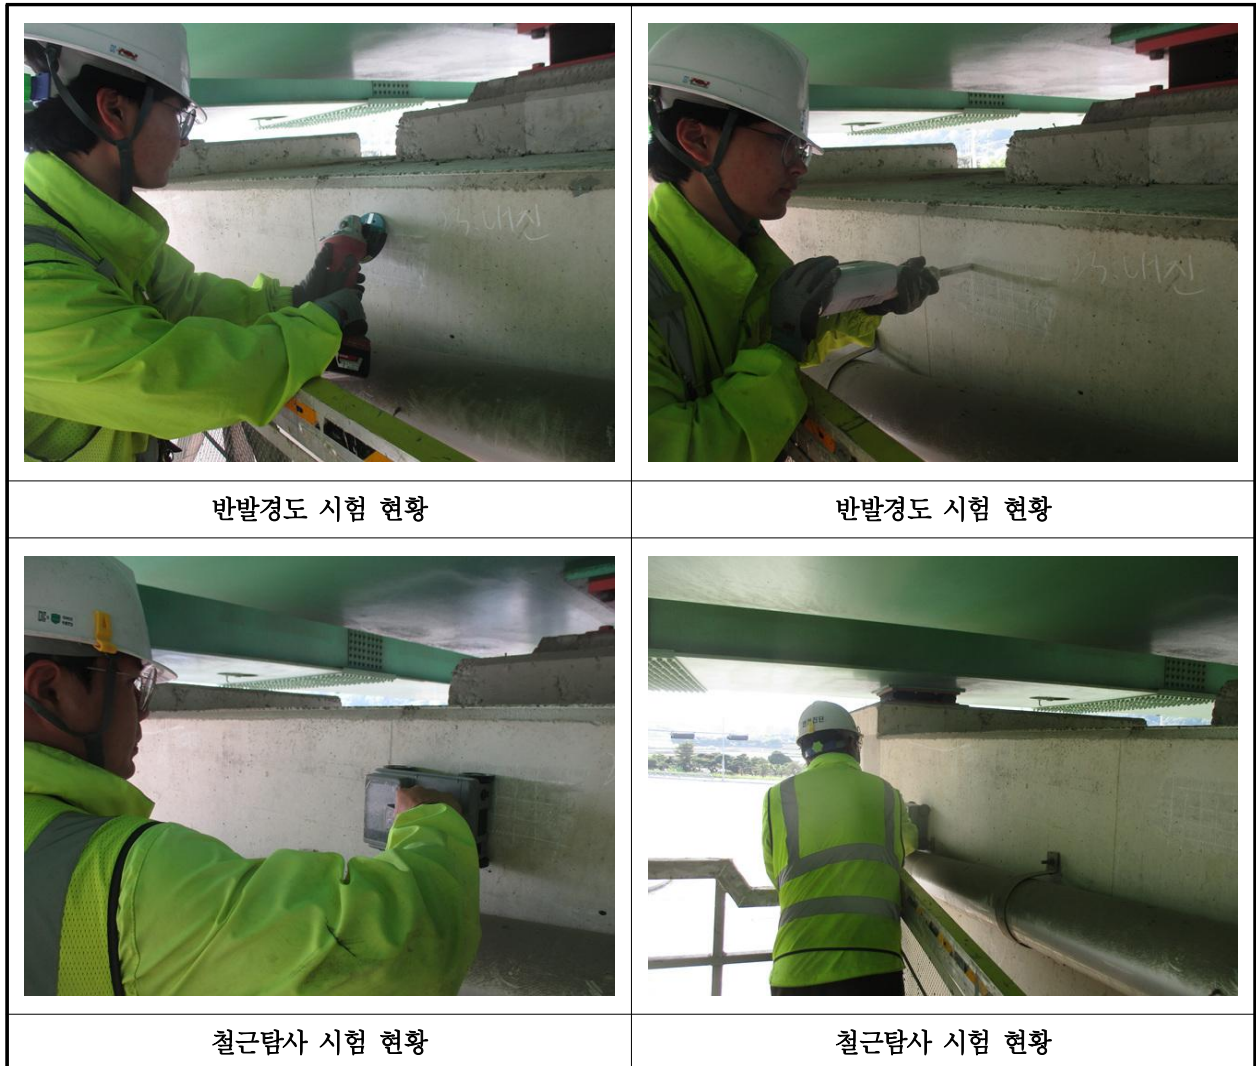
【사진 4.3.1】 콘크리트 내구성조사 현황

대상 구조물에 대한 재료시험은 도보로 접근이 가능한 위치를 우선적으로 실시하였으며, 도보로 접근이 가능하지 못한 부위는 점검차 등을 이용하여 접근 후 시험을 실시하였다. 교량은 전반적으로 양호한 상태이기 때문에 건전부에서 각 1회씩 실시하였다. 기준에 실시한 부위는 주변 및 미실시한 부재를 중심으로 실시하여 차후 점검 및 진단 비교·평가를 목적으로 하였다.
