# 청미교(상) 시험 보고서

# 청미교(상) 반발경도시험 보고서

# 청미교(상) 탄산화 시험 보고서

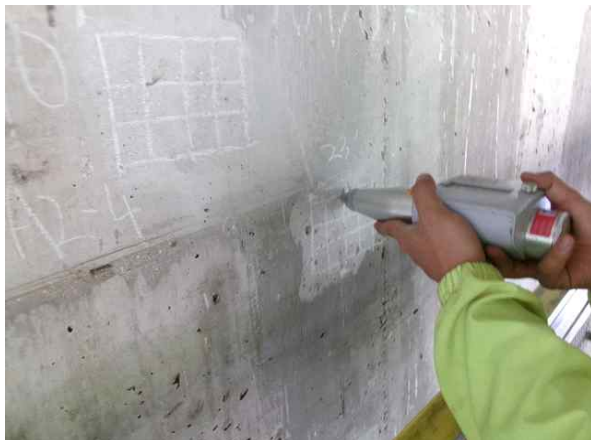
반발경도 시험 현황

## 1. 시험조건

| 구분 | 내용 |
|---|---|
| 시험 일자 및 시간 | 일자 : 2023. 05. 15.<br>시간 : 09:00 ~ 17:00 |
| 콘크리트 설계 조건 (강도, MPa) | 상부구조 : 바닥판 - 27MPa, 거더 - 40MPa,<br>하부구조 : 교대 - 24MPa, 교각 - 24MPa |
| 시험 위치의 표면 상태 | 균열, 박리 등이 없는 양호한 부위 대상 표면정리(요철제거) |
| 시험시의 온도 및 콘크리트의 재령 | 19.4℃, 600일 이상 |
| 콘크리트 내부의 함수 상태 | 기건 상태 |

| 구분 | 내용 |
|---|---|
| 측정기의 종류 | 슈미트 해머 N형 |

| 구분 | 내용 |
|---|---|
| 반발경도 타격점 간격 및 수량 | 4 × 5, 20회 타격(30mm 간격) |
| 반발경도 유효값 기준 | 측정 평균치의 ±20% 범위 내 |

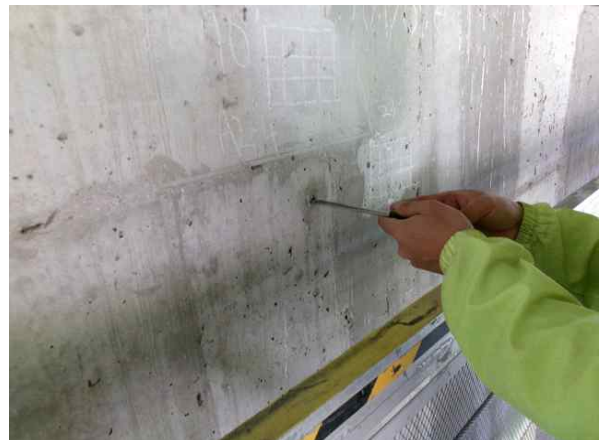
탄산화깊이 측정 현황

| 구분 | 내용 |
|---|---|
| 측정면의 종류 | 햄머드릴을 이용해 뚫어낸 면 |

| 구분 | 내용 |
|---|---|
| 시험 장비 | 햄머드릴, 버니어 캘리퍼스, 시험지 |
| 시약 | 페놀프탈레인 1% 용액 |

- ①페놀프탈레인 1% 용액을 바른 시험지를 준비함
- ②햄머드릴을 이용 콘크리트 구조체의 삭공가루로인해 시험지가 변하는 위치까지 콘크리트를 뚫어냄
- ③콘크리트가루가 늘 새로운 곳에 떨어지도록 시험지를 이동
- ④콘크리트가루가 페놀프탈레인용액을 적신 시험지에 떨어져 변색되는 시점을 확인
- ⑤콘크리트 표면으로부터 색이 변화되는 깊이(mm)를 측정, 평균값 산정

| 연한 적자색 변색 유무 | 유 |
| 천공을 행한 위치에서의 누수 유무 | 천공부위 누수 없음 |
