# 청미교(하) 시험 보고서

재료시험 위치도 및 시험현황 사진

# 청미교(하) 반발경도시험 보고서

# 청미교(하) 탄산화 시험 보고서

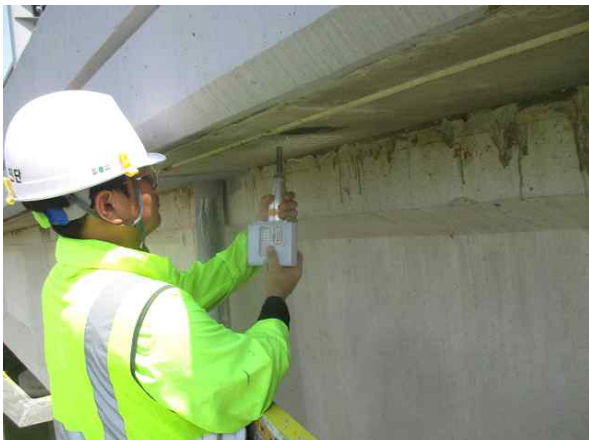
반발경도 시험 현황

## 1. 시험조건

| 구분 | 내용 |
| 시험 일자 및 시간 | 일자 : 2023. 05. 15.<br>시간 : 09:00 ~ 17:00 |
| 시험 위치 | 시험 성과표의 위치명 및 재료시험 위치도 참조 |
| 시험 대상 구조물 | 교량(PSCI)<br>L = 212.8m(30.524+2@30.29+30.463+30.446+30.280+30.507)<br>B = 10.8m(2차로) |
| 시험 대상 표본 선정 | 재료시험 수량에 따라 표본 선정 |
| 콘크리트 설계 조건 (강도, MPa) | 상부구조 : 바닥판 - 27MPa, 거더 - 40MPa,<br>하부구조 : 교대 - 24MPa, 교각 - 24MPa |
| 시험 위치의 표면 상태 | 균열, 박리 등이 없는 양호한 부위 대상 표면정리(요철제거) |
| 시험시의 온도 및 콘크리트의 재령 | 19.4℃, 600일 이상 |
| 콘크리트 내부의 함수 상태 | 기건 상태 |

## 2. 시험기기

| 구분 | 내용 |
| 측정기의 종류 | 슈미트 해머 N형 |
| 제품번호 | 008397 |
| 시험기기의 교정 | 한국산업기술시험원 교정(엔빌테스트 : 80±2) |

## 3. 시험 방법

| 구분 | 내용 |
| 반발경도 타격점 간격 및 수량 | 4 × 5, 20회 타격(30mm 간격) |
| 반발경도 측정기의 타격방향 | 시험 성과표 참조 |
| 반발경도 유효값 기준 | 측정 평균치의 ±20% 범위 내 |

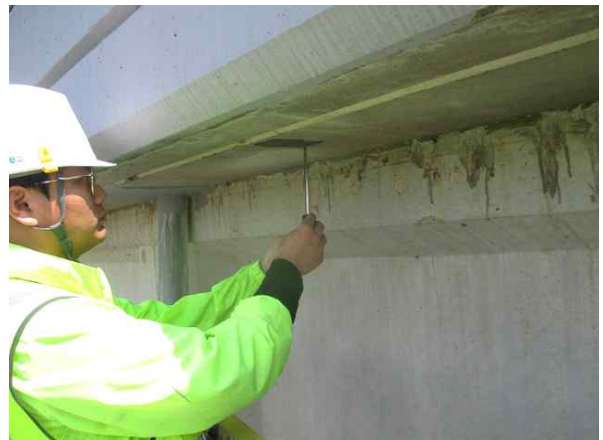
탄산화깊이 측정 현황

- ①페놀프탈레인 1% 용액을 바른 시험지를 준비함
- ②햄머드릴을 이용 콘크리트 구조체의 삭공가루로인해 시험지가 변하는 위치까지 콘크리트를 뚫어냄
- ③콘크리트가루가 늘 새로운 곳에 떨어지도록 시험지를 이동
- ④콘크리트가루가 페놀프탈레인용액을 적신 시험지에 떨어져 변색되는 시점을 확인
- ⑤콘크리트 표면으로부터 색이 변화되는 깊이(mm)를 측정, 평균값 산정

| 연한 적자색 변색 유무 | 유 |
| 천공을 행한 위치에서의 누수 유무 | 천공부위 누수 없음 |
