# 1. 죽산1교[상]

# 1. 죽산1교(상) 내진성능평가

교 량 명 : 죽산1교(상행\_용인방향)

교량형식 : Steel Box Girder교

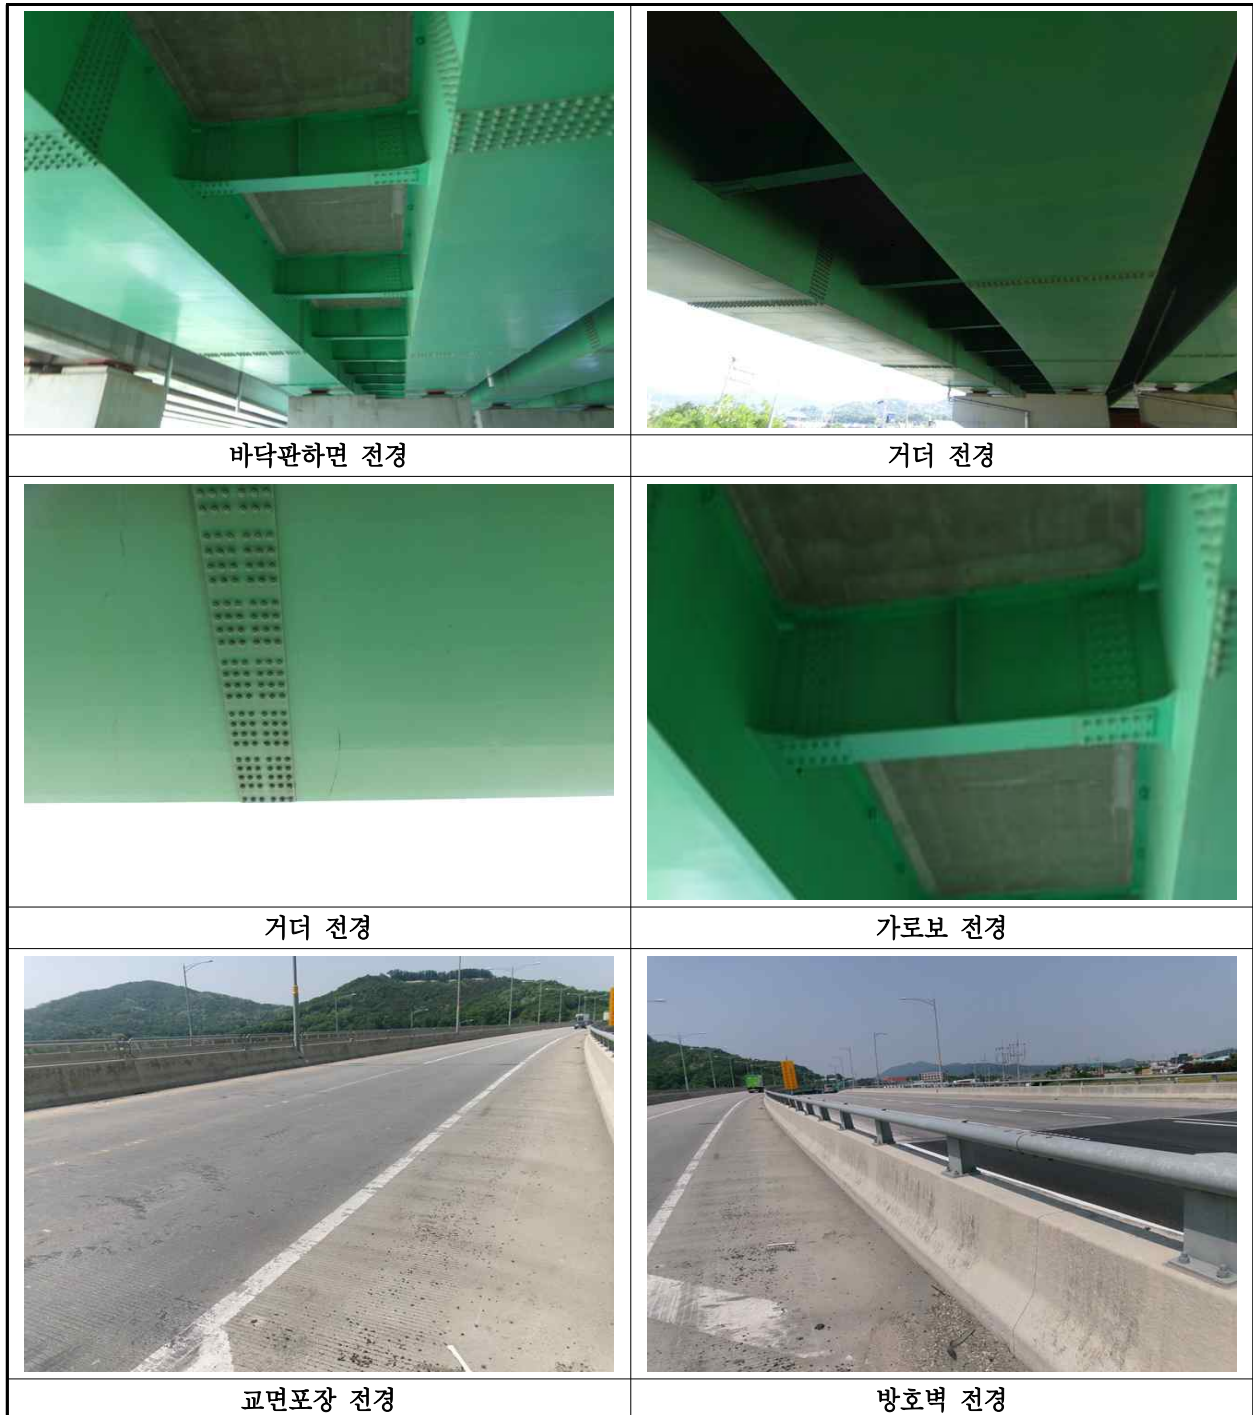
【사진 1.2.2】 상부구조 현황

죽산1교(상)의 상부교면은 LMC포장으로 시공되어있으며 형식은 강박스 거더로 구성된 8경간 교량으로 총 연장  $L = 375\text{m}$  ( $40+2@52.5+2@45+55+45+40=375\text{m}$ ), 교폭은 10.5m이다. 관리주체로부터 준공도면을 협조 받아 현장 실측값과 비교 검토결과, 교량의 제원, 규격 등은 설계도면과 일치하여 내진성능평가에 준공도면의 내용을 반영하여 검토하였다.

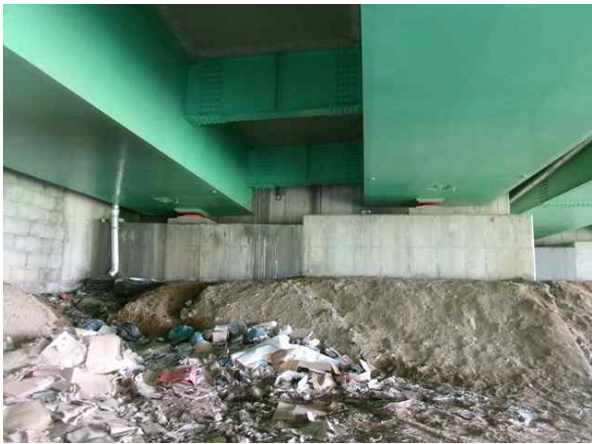
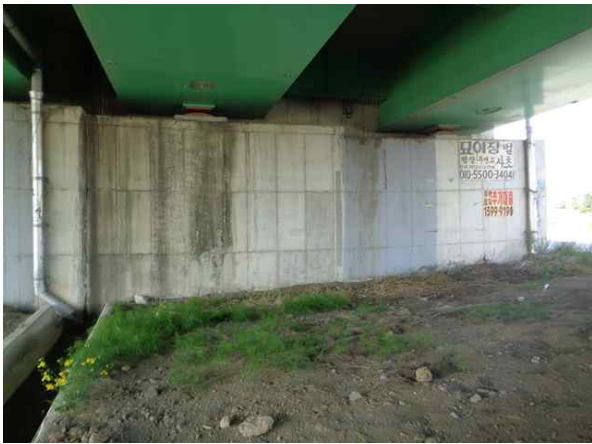
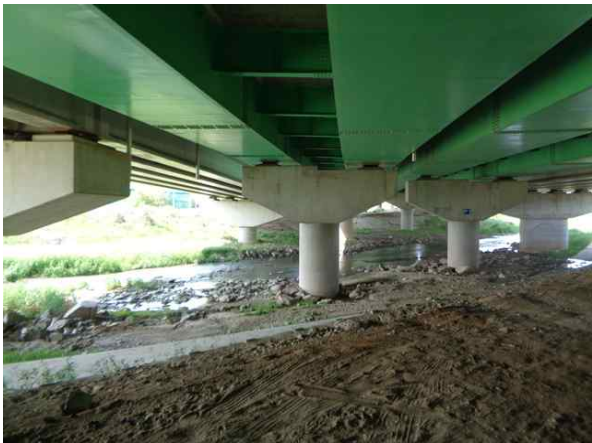
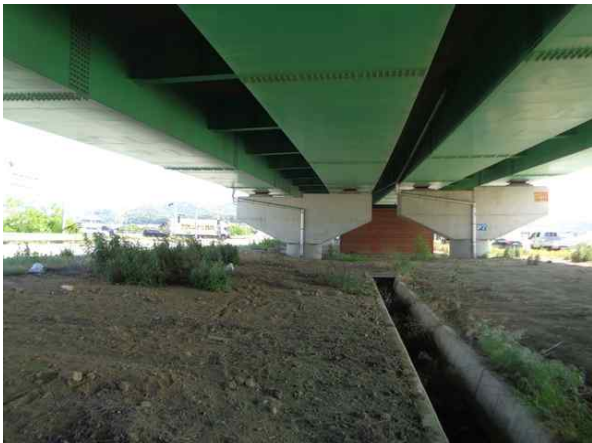
【사진 1.2.4】 하부구조 현황

죽산1교(상)의 교대는 역T형, 기초형식은 말뚝기초로 교각은 T형, 기초형식은 직접기초 및 말뚝기초로 시공되어 있고, 교대 및 교각은 철근콘크리트로 교대는 A1, A2(2기), 교각은 P1~P7(7기)이 시공되어있다. 하부구조는 파손, 재료분리, 표면보호재 박락 등의 일반적인 손상이 조사되었으나, 비 구조적인 손상으로 시설물에 저해할만한 손상은 조사되지 않았다. 관리주체로부터 준공도면을 협조 받아 현장 실측값과 비교 검토결과, 교량의 제원, 규격 등은 준공도면과 일치하여 내진성능평가에 준공도면의 내용을 반영하여 검토하였다.

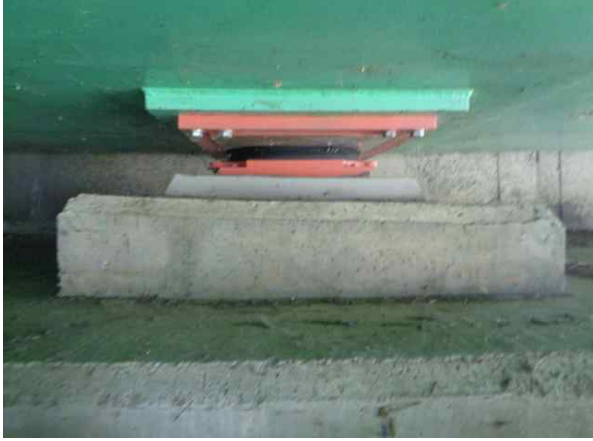
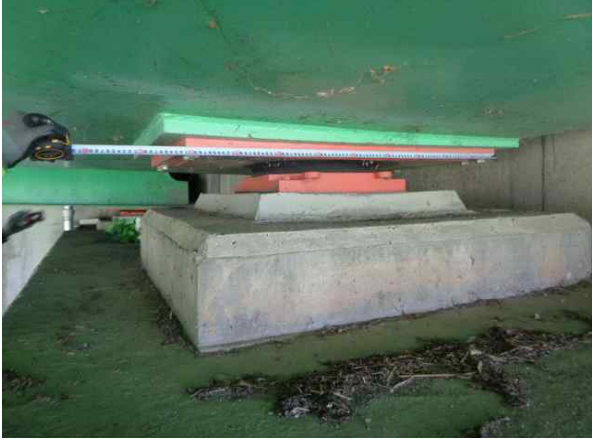
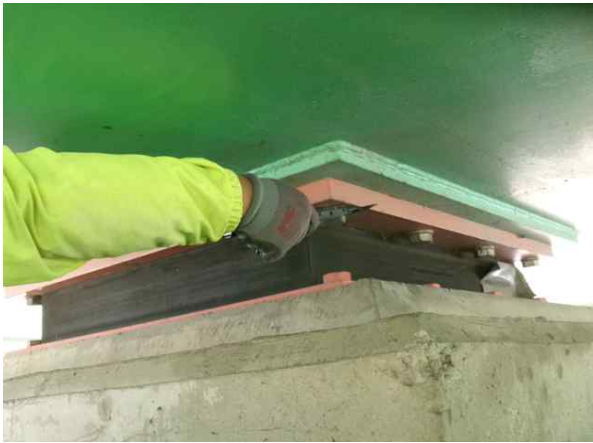
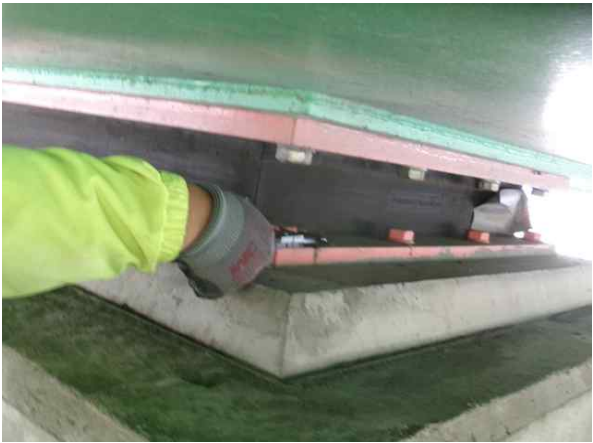
【사진 1.2.5】 교량받침 현황

죽산1교(상)의 받침장치는 교대가 포트받침(마찰형), 교각은 면진받침(L.R.B)로 각 2개소 씩 총18개소 시공되어있다. 교량받침에서 몰탈균열, 받침콘크리트 재료분리, 받침콘크리트 철근노출 등의 손상이 조사되었으나, 받침장치에 영향을 미칠만한 손상은 조사되지 않았다. 교량받침의 수직용량은 준공도면과 일치하여 내진성능평가에 준공도면의 내용을 반영하여 검토하였다.
