## 양성교(상) 철근탐사 Data 1

## 양성교(상) 철근탐사 Data2

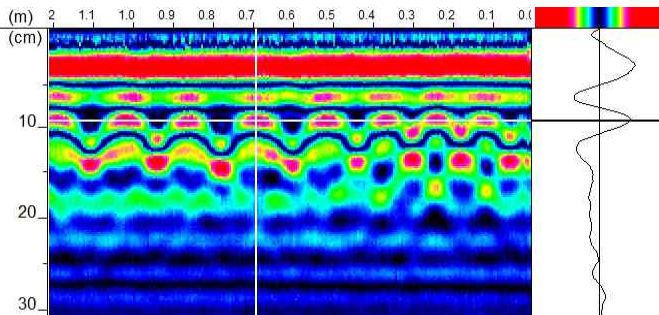
| | | P2 코핑 수직근 | 피복<br>두께 | 실측 | 91mm | | | P2 코핑 수평근 | 피복<br>두께 | 실측 | 144mm |
| <p>Fixed Relative permittivity: 0.1~1.1 Sensitivity: +2 shallow HSJ395A</p> | | | | | | <p>Fixed Relative permittivity: 0.1~1.0 Sensitivity: auto deep HSJ395A</p> | | | | | |

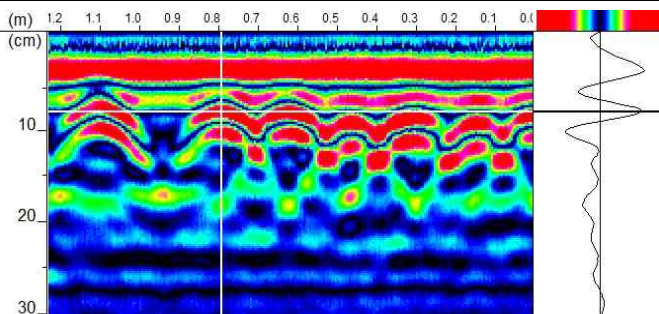
| | | P5 코핑 수평근 | 피복<br>두께 | 실측 | 77mm | | | P5 코핑 수직근 | 피복<br>두께 | 실측 | 119mm |
| <p>Fixed Relative permittivity: 0.1~1.2 Sensitivity: +2 shallow HSJ395A</p> | | | | | | <p>Fixed Relative permittivity: 0.1~1.0 Sensitivity: auto deep HSJ395A</p> | | | | | |

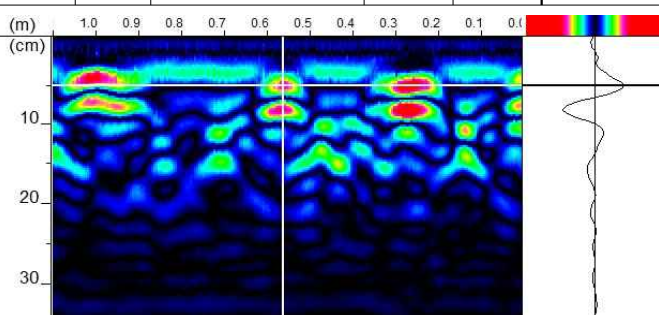
| | | A2 벽체 수평근 | 피복<br>두께 | 실측 | 47mm | | | A2 벽체 수직근 | 피복<br>두께 | 실측 | 57mm |
| <p>Fixed Relative permittivity: 0.1~1.0 Sensitivity: -1 shallow HSJ395A</p> | | | | | | <p>Fixed Relative permittivity: 0.1~0.9 Sensitivity: +1 shallow HSJ395A</p> | | | | | |
