# 양성교(하) 시험 보고서

재료시험 위치도 및 시험현황 사진

# 양성교(하) 반발경도시험 보고서

# 양성교(하) 탄산화 시험 보고서

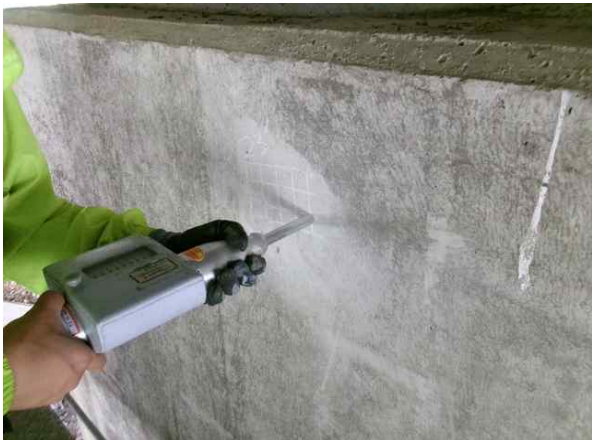
반발경도 시험 현황

| 구분 | 내용 |
|---|---|
| 시험 위치의 표면 상태 | 균열, 박리 등이 없는 양호한 부위 대상 표면정리(요철제거) |

| 구분 | 내용 |
|---|---|
| 측정기의 종류 | 슈미트 해머 N형 |

| 구분 | 내용 |
|---|---|
| 반발경도 타격점 간격 및 수량 | 4 × 5, 20회 타격(30mm 간격) |

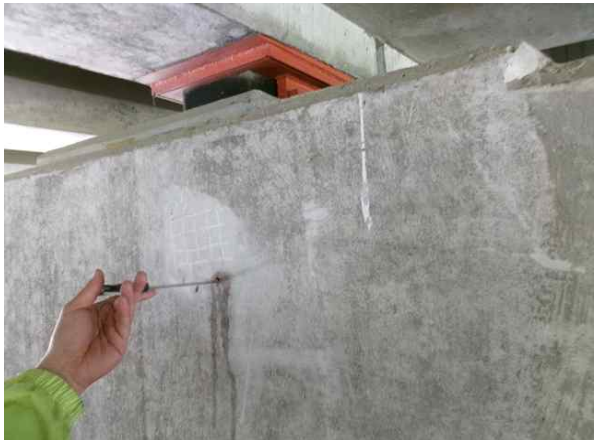
탄산화깊이 측정 현황

- ①페놀프탈레인 1% 용액을 바른 시험지를 준비함
- ②햄머드릴을 이용 콘크리트 구조체의 삭공가루로인해 시험지가 변하는 위치까지 콘크리트를 뚫어냄
- ③콘크리트가루가 늘 새로운 곳에 떨어지도록 시험지를 이동
- ④콘크리트가루가 페놀프탈레인용액을 적신 시험지에 떨어져 변색되는 시점을 확인
- ⑤콘크리트 표면으로부터 색이 변화되는 깊이(mm)를 측정, 평균값 산정

| 연한 적자색 변색 유무 | 유 |
