## 양성교(하) 철근탐사 Data 1

## 양성교(하) 철근탐사 Data2

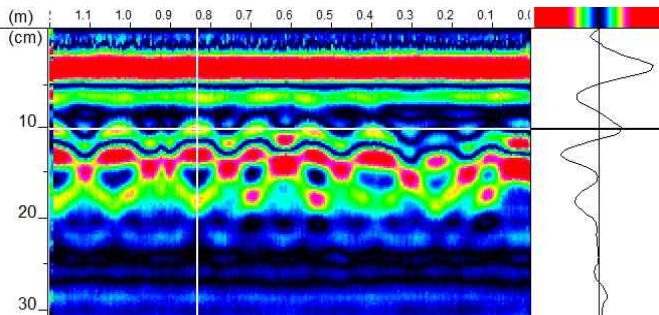
| NO.7 | 위치 | 양성교(하) | 배근<br>간격 | 실측 | - | NO.8 | 위치 | 양성교(하) | 배근<br>간격 | 실측 | - |
| | | P2 코핑 수직근 | 피복<br>두께 | 실측 | 100mm | | | P2 코핑 수평근 | 피복<br>두께 | 실측 | 151mm |
| <p>Fixed Relative permittivity: 0.1~1.1 Sensitivity: +2 shallow HSJ395A</p> | | | | | | <p>Fixed Relative permittivity: 0.1~1.0 Sensitivity: auto deep HSJ395A</p> | | | | | |

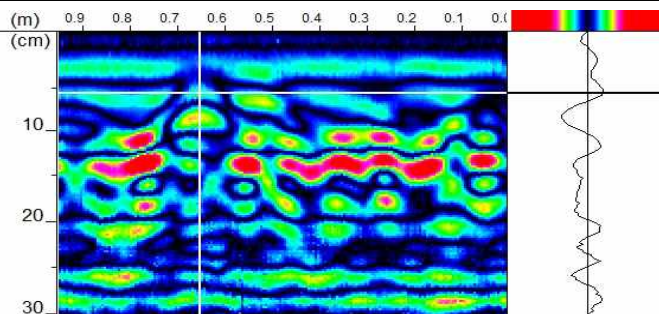
| NO.9 | 위치 | 양성교(하) | 배근<br>간격 | 실측 | - | NO.10 | 위치 | 양성교(하) | 배근<br>간격 | 실측 | - |
| | | P5 코핑 수평근 | 피복<br>두께 | 실측 | 55mm | | | P5 코핑 수직근 | 피복<br>두께 | 실측 | 77mm |
| <p>Fixed Relative permittivity: 0.1~0.9 Sensitivity: -1 deep HSJ395A</p> | | | | | | <p>Fixed Relative permittivity: 0.1~1.0 Sensitivity: +2 shallow HSJ395A</p> | | | | | |

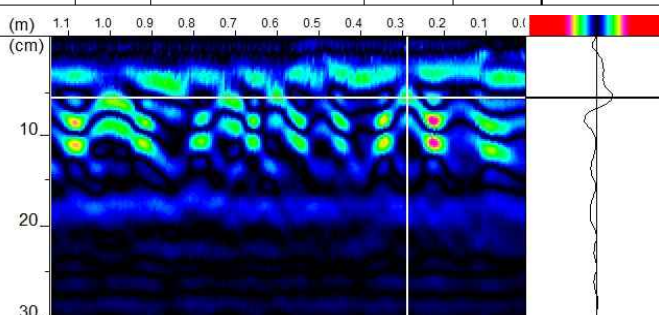
| NO.11 | 위치 | 양성교(하) | 배근<br>간격 | 실측 | - | NO.12 | 위치 | 양성교(하) | 배근<br>간격 | 실측 | - |
| | | A2 벽체 수평근 | 피복<br>두께 | 실측 | 55mm | | | A2 벽체 수직근 | 피복<br>두께 | 실측 | 85mm |
| <p>Fixed Relative permittivity: 0.1~1.1 Sensitivity: -1 shallow HSJ395A</p> | | | | | | <p>Fixed Relative permittivity: 0.1~1.1 Sensitivity: -1 shallow HSJ395A</p> | | | | | |
