및 공동시설점검 기술용역  
2023년 상반기 시설물 안전점검

2023년 상반기 시설물안전점검  
및 공동시설점검 기술용역  
**보 고 서**

**[2종사면 성능평가]**

대 구 광 역 시  
대구동부순환도로(주)  
[주]명성엔지니어링

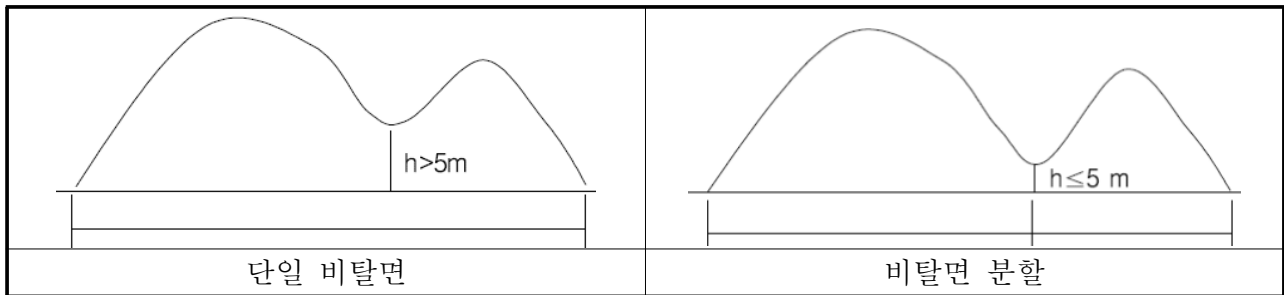
<그림 2.2-1> 절토비탈면 분할 기준

사면 분할은 현장조사에서 규모와 영역을 결정하는 작업을 의미한다. 현장에서 접하게 되는 절토사면은 대개 지형적인 특성에 의해 여러 사면이 연속하여 연결되어 있어 이를 구분하기 위한 명확한 기준이 필요하다.

- 1) 사면을 바라보며 우측을 시점, 좌측을 종점으로 하여 절토사면의 수직고가 5m이하로 낮아지는 지점에서 분할한다.

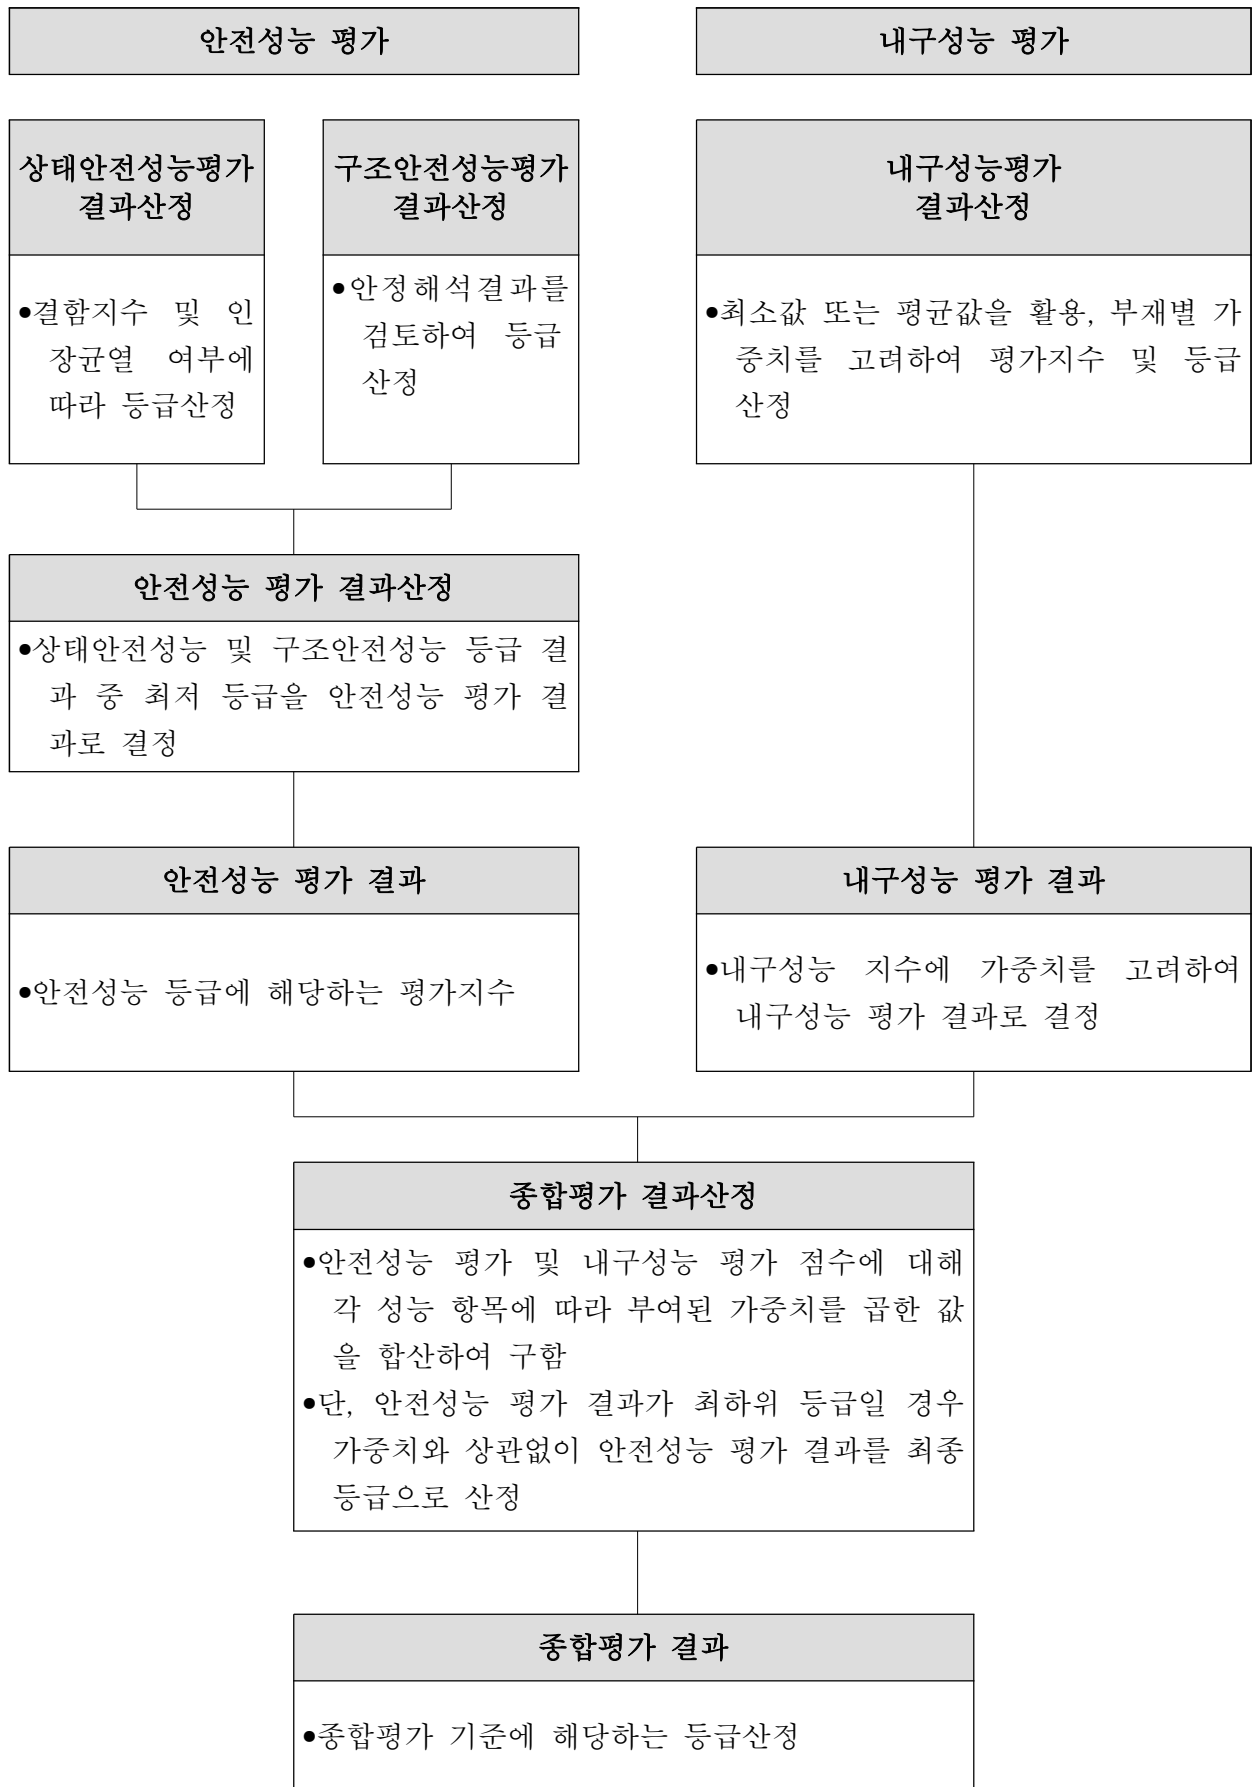
&lt;그림 3.2-1&gt; 성능평가 흐름도

- 1) 상태안전성능 : 인장균열이 없는 경우 결합지수에 따라 등급을 산정하며, 인장균열이 있는 경우에는 진행 여부에 따라 최저등급으로 산정
- 2) 구조안전성능 : 안정해석결과 안전율에 따라 등급 산정
- 3) 안전성능평가 : 상태안전성능과 구조안전성능 등급 중 최저등급으로 산정
- 4) 내구성능평가 : 지표별 평가등급을 산정하여 등급에 따른 결합지수에 사면형식별 지표 가중치를 곱하여 내구성능 등급 산정
- 5) 종합평가 : 안전성능 평가 결과가 최하위 등급일 경우 가중치와 상관없이 안전성능 평가 결과를 최종등급으로 산정하며, 그렇지 않을 경우 각 성능항목의 가중치를 곱한 값으로 최종등급을 산정

상기와 같은 항목별 성능평가를 통해 최종 성능평가가 이루어지며, 성능평가 흐름도는 다음과 같다.

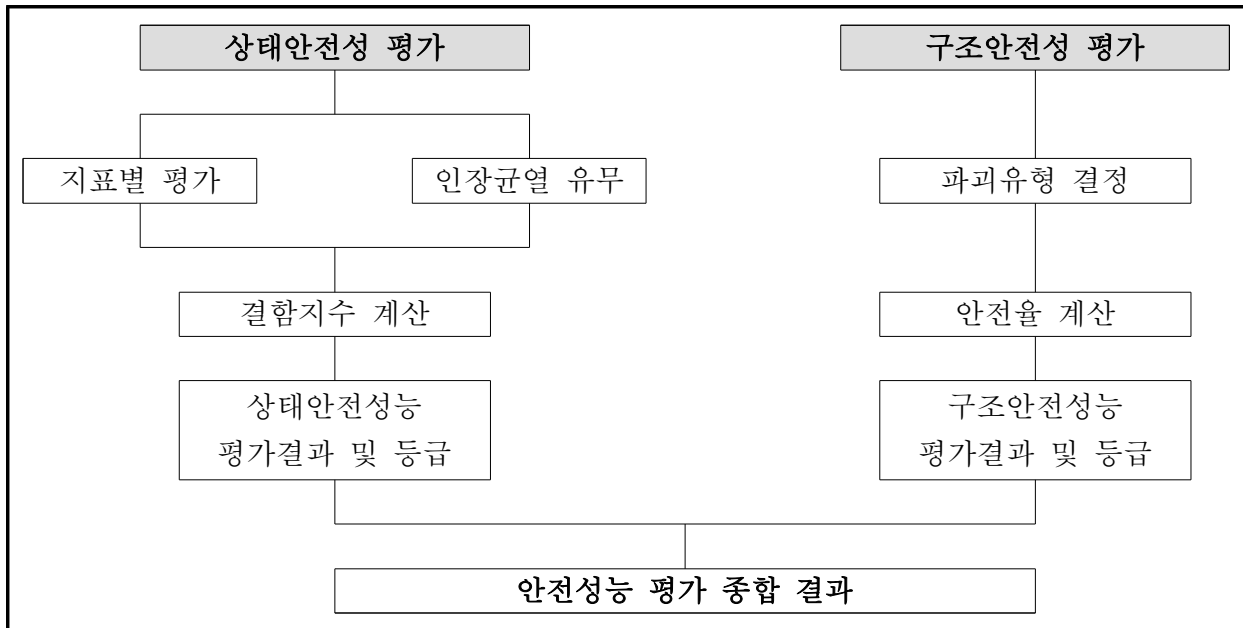
〈그림 3.3-2〉 안전성능평가 결과 산정 과정

안전성능 평가는 상태안전성능과 구조안전성능 평가를 실시하여 둘 중 낮은 등급 결과에 따라 최종등급을 결정하여 그에 대한 대책을 마련한다. 따라서 a, d, e 3등급으로 분류하여 평가되는 구조안전성능 평가는 매우 중요하다. 상태안전성능 결과에서 c등급 이상 결과를 얻었다 할지라도 구조안전성능 평가에서 안전율이 1.0미만으로 해석된다면 e등급으로 해당 사면은 매우 불안정한 것으로 판단되기 때문에 안정성 확보를 위한 보강공법이 시급하다.

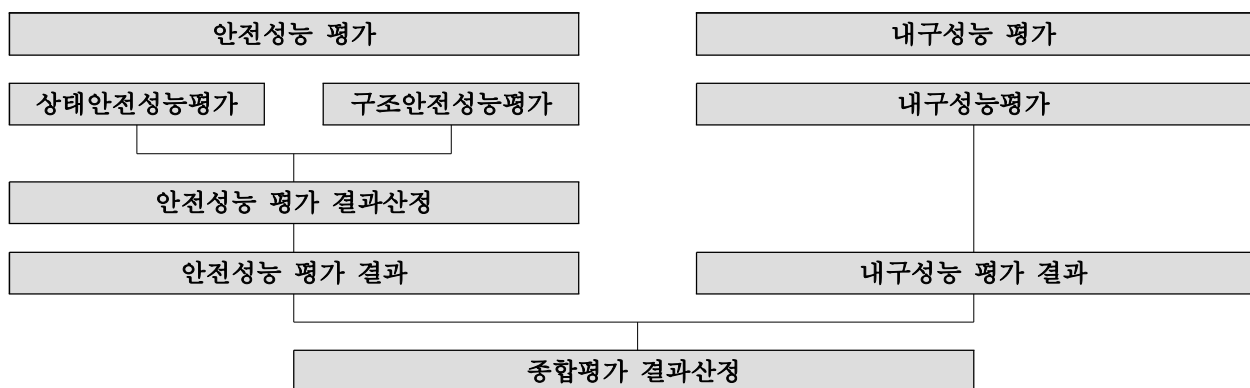
&lt;그림 3.5-1&gt; 종합평가 흐름도

종합평가의 산정방법은 안전성능 평가 결과가 가장 낮은 등급일 때는 안전성능 등급을 종합성능등급으로 선정한다. 이외의 경우에는 안전성능 평가와 내구성능 평가 각 성능항목 별로 부여된 가중치를 고려하여 최종등급을 결정한다.

- 안전성능 평가 결과가 가장 낮은 등급일 때
  - 안전성능 평가지수가 종합평가의 대표 지수로 산정함.
- 안전성능 평가 결과가 가장 낮은 등급이 아닐 경우
  - 안전성능과 내구성능 각 성능항목의 가중치를 고려하여 산정함.

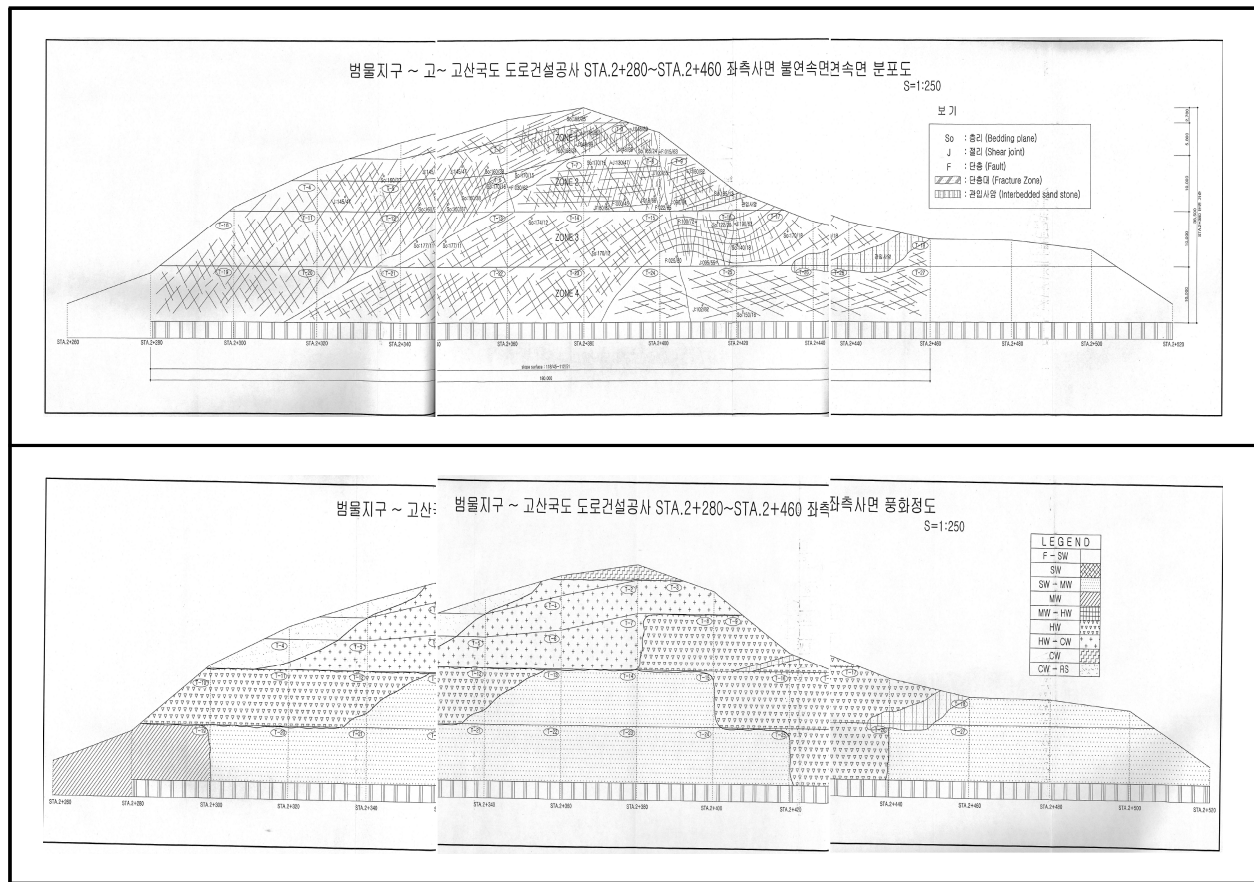
## ⑥ 불연속면분포도, 풍화도

사면 좌측 곡선 구간은 절취사면과 평행한 불연속면에서 소규모의 파괴 및 급속한 풍화가 현재 진행중에 있으므로 이에 대한 대책이 요구된다.

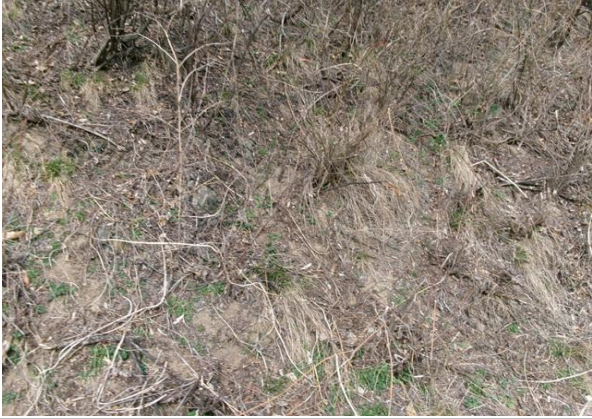
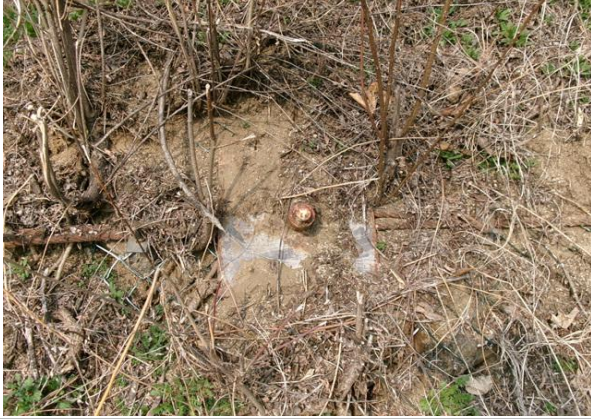
| 락볼트 점부식 | 락볼트 점부식 |

| 구 분 | 손상 내용 | 보수 · 보강방안 | 보수 · 보강 수준 |
|---|---|---|---|
| 사면보강공 | 록볼트 점부식 | 주의관찰 | 현상유지 |

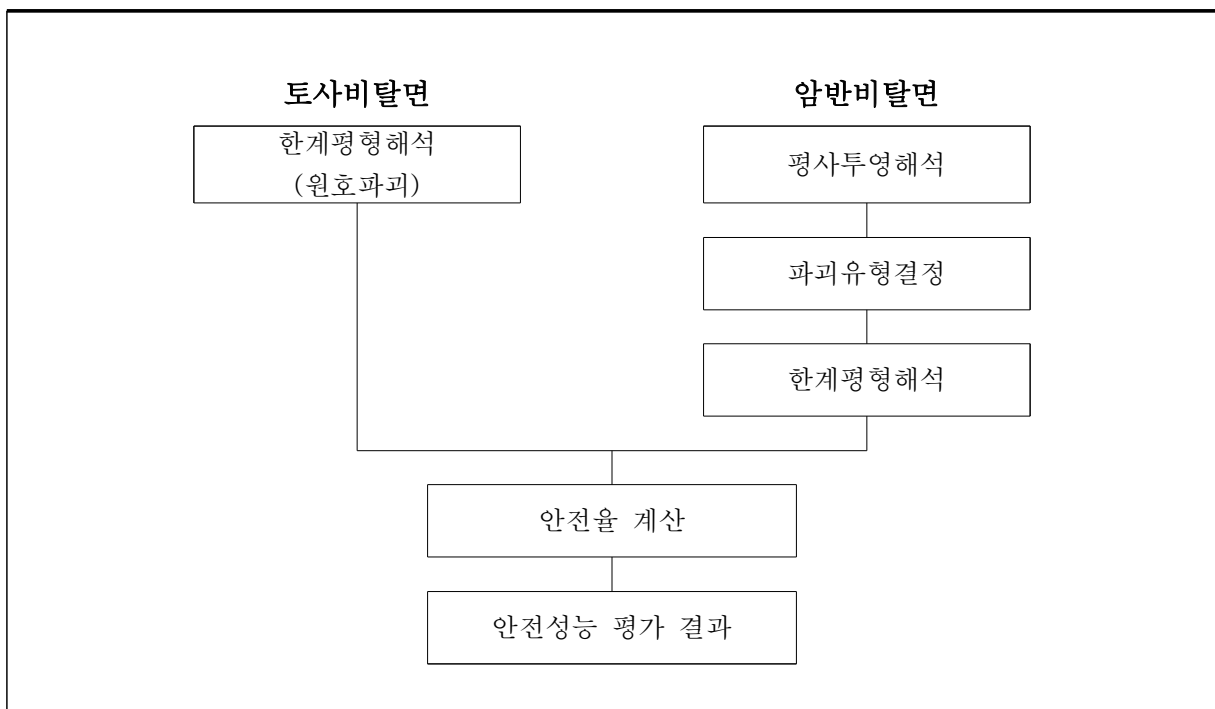
<그림 1.4-1> 구조안전성능 평가과정

비탈면의 안전성능 평가는 비탈면을 구성하는 지반의 구성물질 및 파괴거동에 따라 다양한 측면에서 검토되어야 한다. 토사비탈면과 토층은 일반적으로 원호파괴해석이 주를 이루는 반면, 암반비탈면은 평사투영해석을 실시하여 불연속면을 따른 암반의 파괴 가능성 및 파괴유형을 검토한 후 이에 부합하는 한계평형해석을 실시하여야 한다. 또한 암반비탈면의 경우라 할지라도 지반의 강도 특성이나 불연속면의 분포 특성 등에 따라 토사비탈면과 같은 연속적인 거동이 가능한 암반의 경우는 이와 별도로 원호파괴 가능성에 대한 검토가 이루어져야 한다.

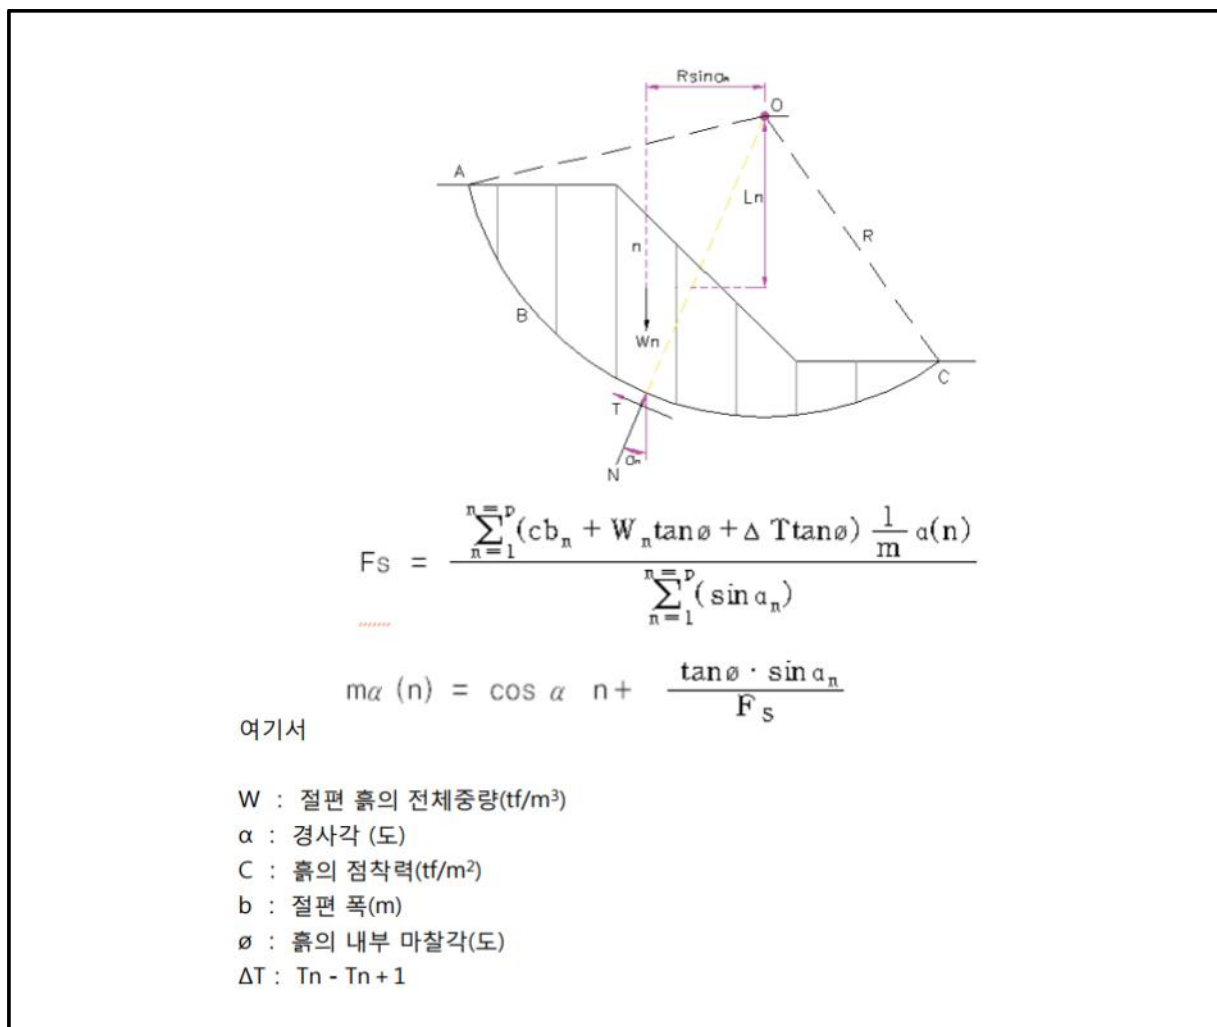
〈그림 1.4-3〉 Bishop의 안전율 계산식

한계평형 해석방법은 활동면을 따라 파괴가 일어나려는 순간에 토체의 안정성을 해석하려는 것이다. 문제를 단순화하기 위한 가정을 설정하고 이 방법을 사용하여 간단한 정역학적 이론으로 해를 얻으려 하는 것이다. 한계평형 해석법은 절성토 비탈면의 안정해석에 널리 사용되고 있으며 이 방법의 유용성과 신뢰성은 축적된 경험을 통하여 잘 알려져 있다. 한계평형 이론에 의한 비탈면안정 해석방법은 여러 가지가 있으며, 그 정확성은 강도정수와 비탈면의 기하학적 조건의 정확도 및 각 해석방법 고유의 정밀도에 따라 좌우된다. 한계평형 방법의 기본가정은 직선, 원호, 대수나선으로 가정된 파괴면을 따라 Coulomb의 파괴규준을 만족한다는 것으로 가능한 활동면을 따라 파괴가 일어나려는 순간에 토체의 안정성을 해석하는 것이다. 대표적인 해석방법으로는  $\phi=0$  해석법, Fellenius 방법, Bishop 방법, Janbu 방법, Spencer 방법, Morgenstern & Price, 일반한계평형 방법(GLE) 등이 있다.

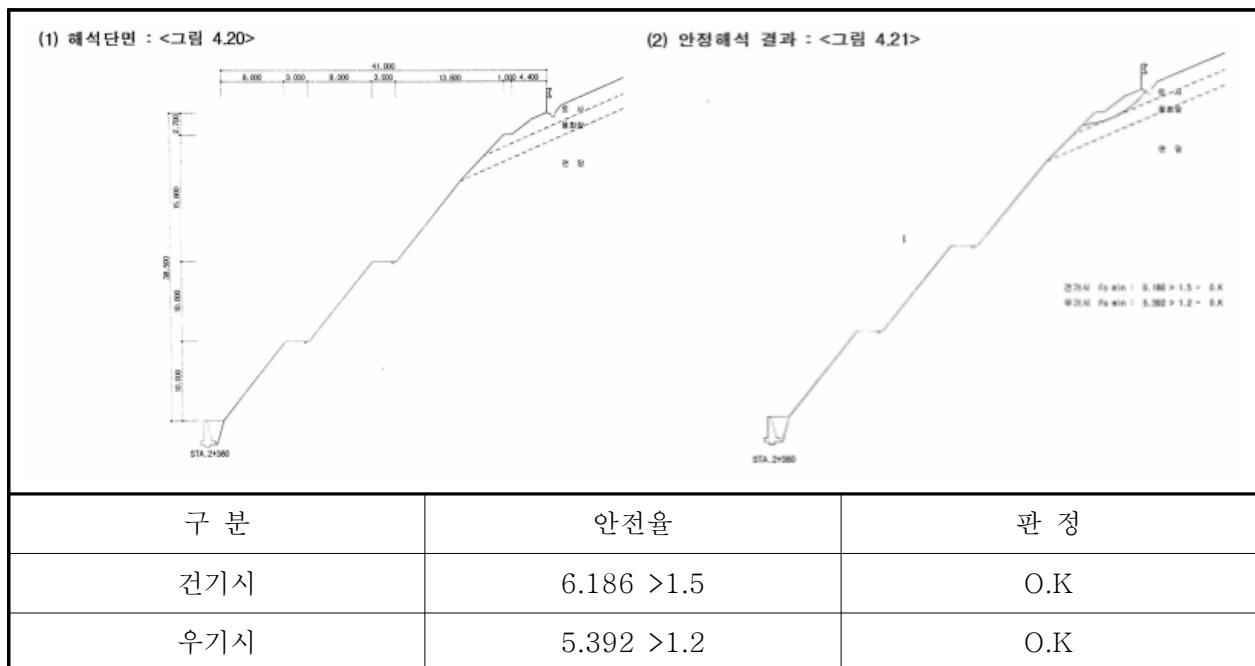
<그림 1.4-5> 한계평형해석

본 절토사면의 한계평형해석은 4차순환도로 사면안전성 검토결과로 같음하였다.

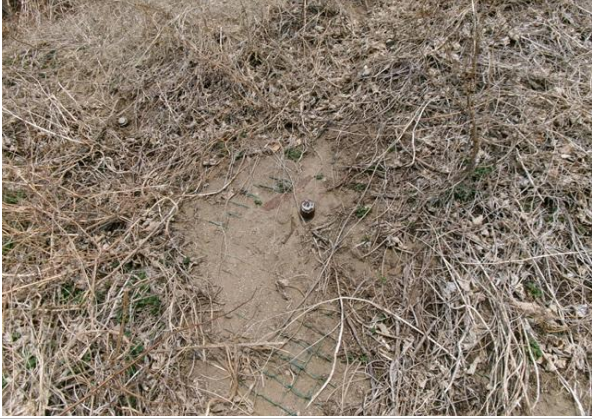
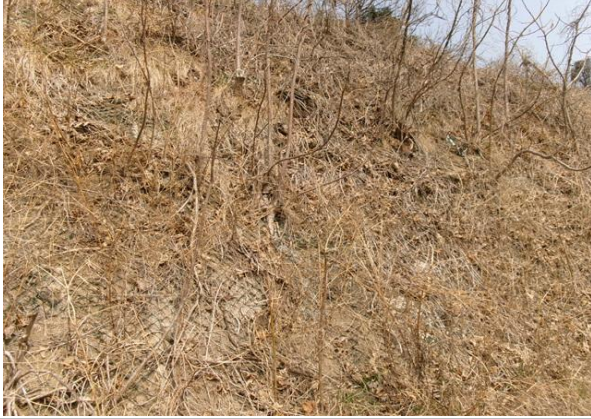
| 앵커 양호 | 앵커 양호 |

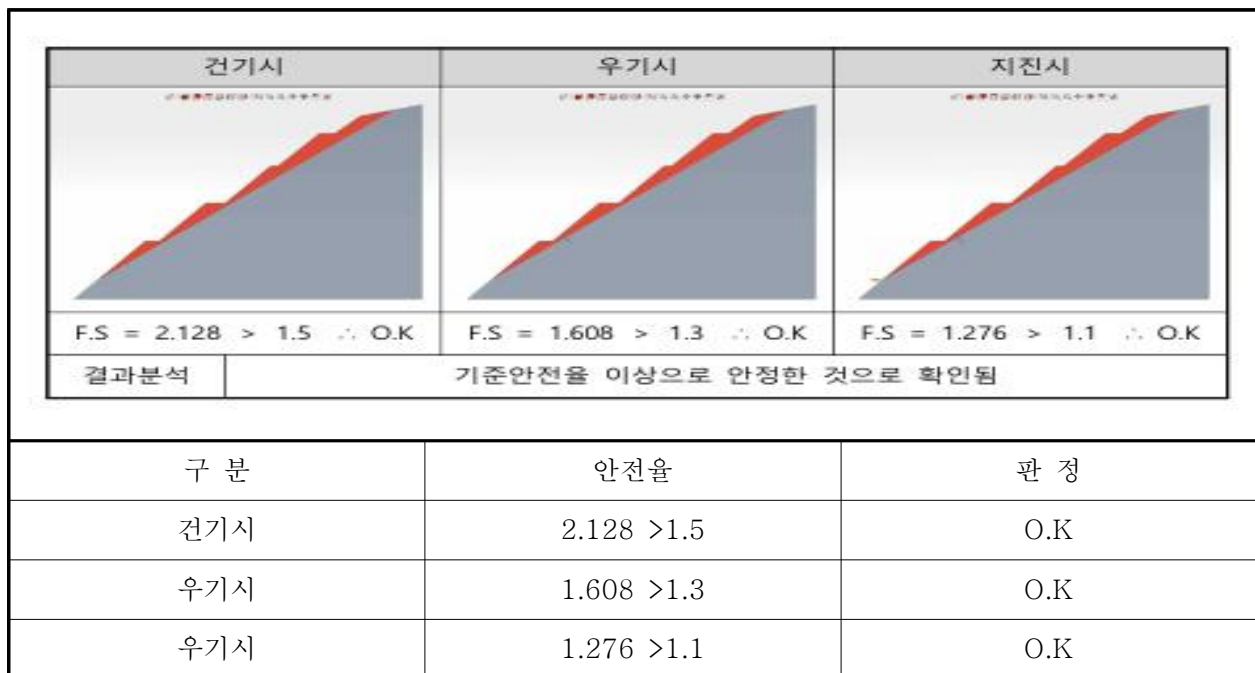
〈그림 2.4-5〉 한계평형해석

본 절토사면의 한계평형해석은 기 성능평가 검토결과로 같음하였다.

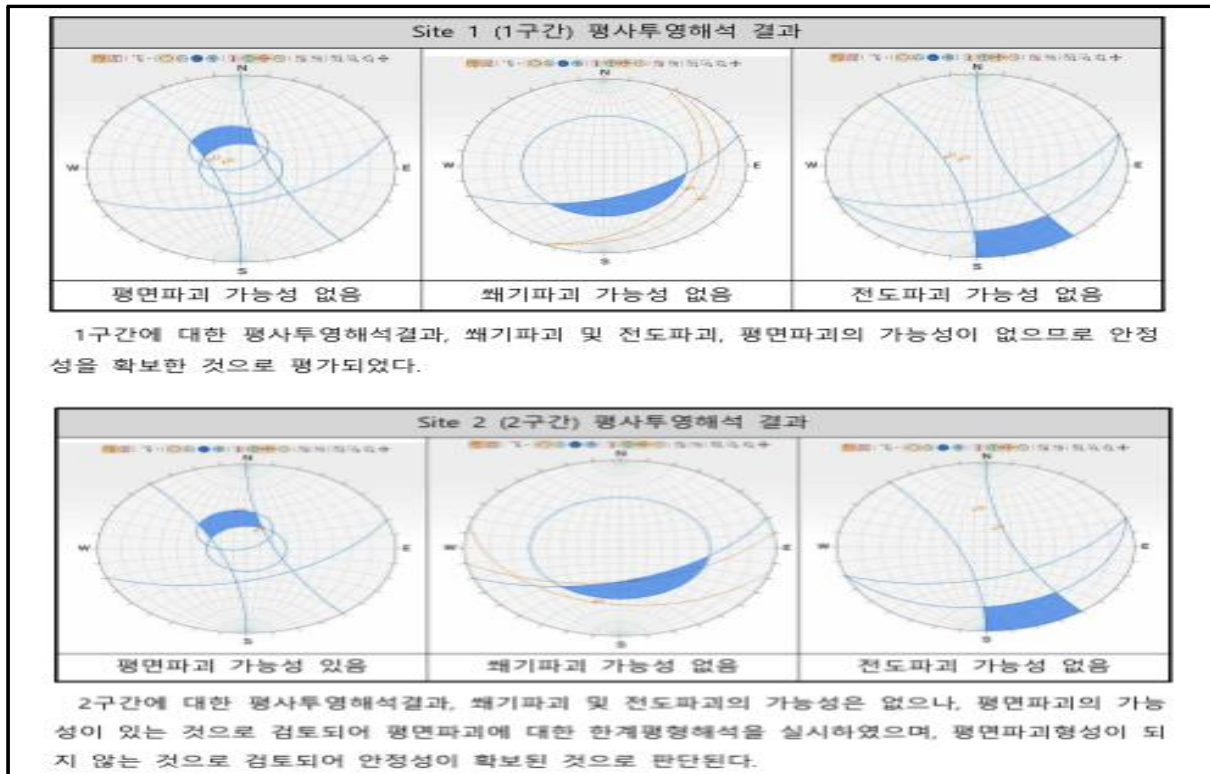
본 절토사면의 암반사면의 평사투영해석은 사면안전성 검토결과 및 전차 성능평가로 같음하였다.

구조안전성능평가는 설계 당시의 자료 및 금회 조사된 자료를 검토·분석하여 평가하기로 한다. 평사투영해석 결과 평면파괴에 대해 국부적인 불안정으로 평가되어 한계평형해석을 실시하였고, 기준안전율 이상을 확보하고 있는 것으로 평가되었다. 금회 현장조사를 통한 평사투영해석 결과 각각의 파괴유형에 대해 안전한 것으로 분석되어 구조안전성능평가는 A등급으로 평가되었다.

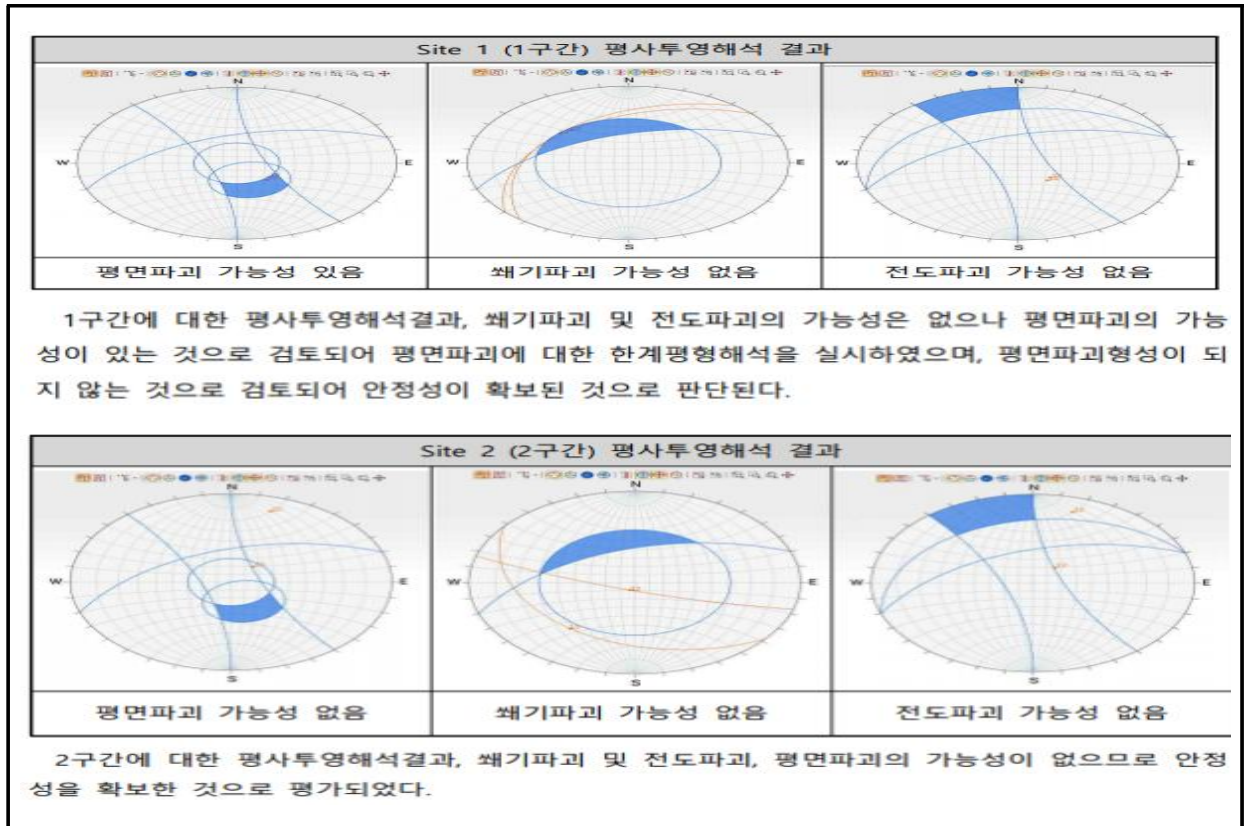
본 절토사면의 암반사면의 평사투영해석은 사면안전성 검토결과 및 전차 성능평가로 같음하였다.

구조안전성능평가는 설계 당시의 자료 및 금회 조사된 자료를 검토·분석하여 평가하기로 한다. 평사투영해석 결과 평면파괴에 대해 국부적인 불안정으로 평가되어 한계평형해석을 실시하였고, 기준안전율 이상을 확보하고 있는 것으로 평가되었다. 금회 현장조사를 통한 평사투영해석 결과 각각의 파괴유형에 대해 안전한 것으로 분석되어 구조안전성능평가는 A등급으로 평가되었다.
