## 14. 군위JCT R-C교

## 손상현황 사진

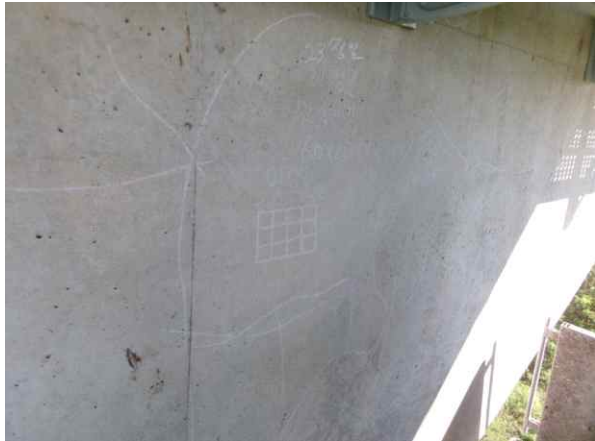
| <ul style="list-style-type: none"> <li>• P1 망상균열(6.0m×2.0m)</li> </ul> | | <ul style="list-style-type: none"> <li>• P2 파손(0.2m×0.2m)</li> </ul> | |
| <ul style="list-style-type: none"> <li>• 건조수축, 거푸집 조기탈형 등</li> </ul> | | <ul style="list-style-type: none"> <li>• 시공미흡, 외부충격 등</li> </ul> | |

| <ul style="list-style-type: none"> <li>• 표면처리</li> </ul> | | <ul style="list-style-type: none"> <li>• 단면보수</li> </ul> | |

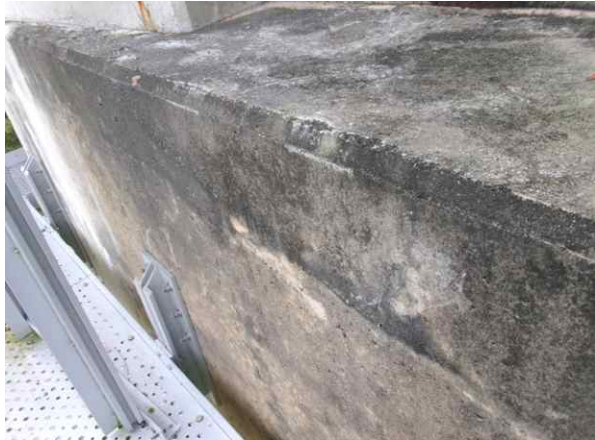
| <ul style="list-style-type: none"> <li>• P2 표면열화(3.0m×1.0m)</li> </ul> | | <ul style="list-style-type: none"> <li>• P5 균열(0.2mm/0.5m)</li> </ul> | |
| <ul style="list-style-type: none"> <li>• 공용기간 증가, 다짐미흡 등</li> </ul> | | <ul style="list-style-type: none"> <li>• 건조수축, 거푸집 조기탈형 등</li> </ul> | |

| <ul style="list-style-type: none"> <li>• 단면보수</li> </ul> | | <ul style="list-style-type: none"> <li>• 표면처리</li> </ul> | |

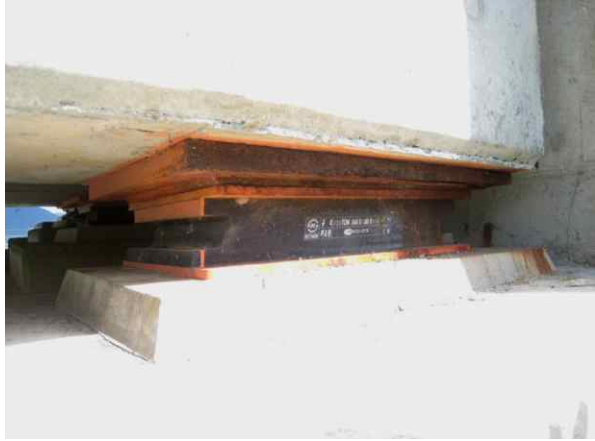
| <ul style="list-style-type: none"> <li>• A1-Sh1 플레이트 부식</li> </ul> | | <ul style="list-style-type: none"> <li>• A1-Sh4 반침콘크리트 균열(0.1mm/0.2m)</li> </ul> | |
| <ul style="list-style-type: none"> <li>• 장기공용, 습기흡착</li> </ul> | | <ul style="list-style-type: none"> <li>• 건조수축, 온도변화</li> </ul> | |

| <ul style="list-style-type: none"> <li>• 재도장</li> </ul> | | <ul style="list-style-type: none"> <li>• 표면처리</li> </ul> | |

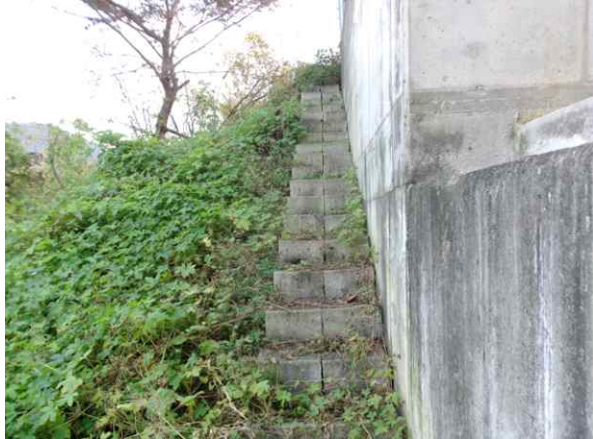
| <ul style="list-style-type: none"> <li>손상현황 • A1 점검계단 상태양호</li> </ul> | | <ul style="list-style-type: none"> <li>손상현황 • P4 점검사다리 상태양호</li> </ul> | |
