귀사와 계약 체결한 『국도37호선 천안1교 등 6개소 정밀안전점검용역』 중 천안1교를 성실히 수행하고 그 결과를 본 교량 정밀안전점검 보고서에 수록하여 부속자료와 함께 제출합니다.

## 천안1교 정밀안전점검 결과표

# 천안1교 정밀안전점검 요약표

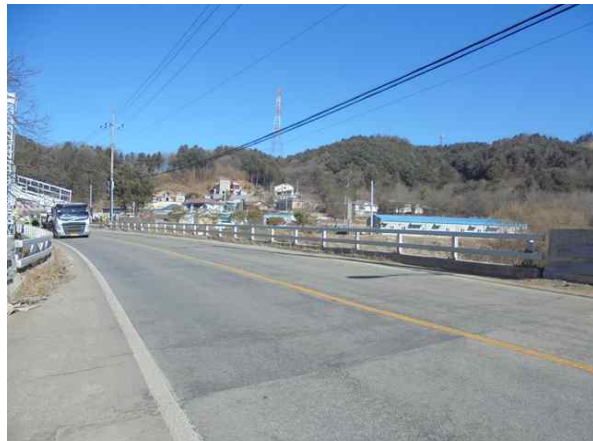
교면포장 전경

- 교면포장에 발생한 아스콘 균열 및 망상균열은 통행차량의 반복적인 윤하중, 장기공용, 제설제, 우수 등의 복합적인 원인에 의한 손상으로 판단된다. 현재 아스콘 망상균열이 전구간에 걸쳐 발생하였고, 재포장을 실시하는 것이 바람직 할 것으로 판단된다.
- 교면포장에 발생한 토사퇴적은 주기적인 청소를 실시하는 유지관리가 필요하다.

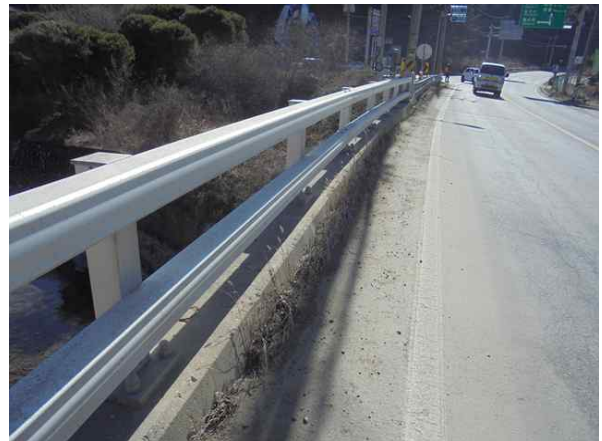
난간 및 연석 전경

- 난간 및 연석에 대한 현장조사 결과, 기존 손상인 연석 균열 및 박리, 박락, 철근노출이 확인되었으나, 상반기에 연석에 대해 보수를 실시할 예정으로, 점검당시에는 보수 준비중이었다. 금회 점검 물량에서 보수예정인 손상에 대해서는 보수를 실시한 것으로 하여 보고서를 작성하였다.
- 차기 점검시 보수를 실시한 곳에 대한 확인이 필요할 것으로 판단된다.

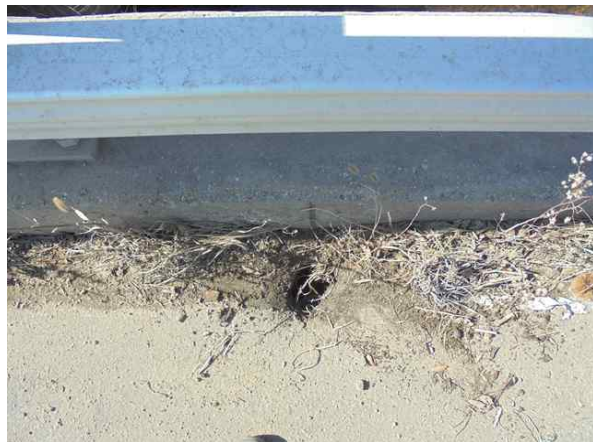
배수구 전경

- 배수구는 현재 막힘이 없는 양호한 상태이나, 바닥판하면과의 접합부 실링미처리로 인해 바닥판하면에 누수, 백태 등의 손상이 발생한 상태이다. 실링보수를 실시하여, 추가 손상발생을 방지하는 유지관리가 필요한 것으로 판단된다.

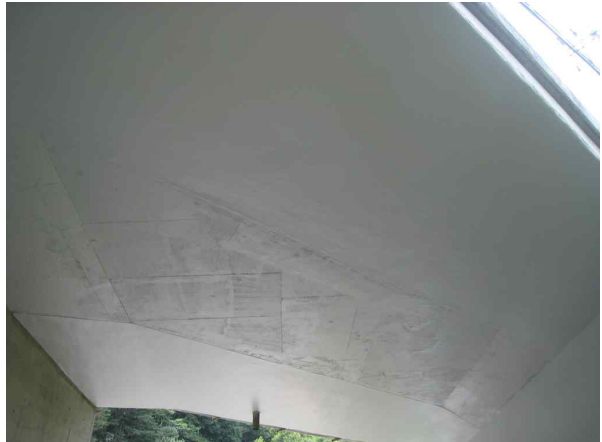
바닥판하면 전경

- 바닥판 하면 현장조사 결과, 기존 손상인 균열 및 망상균열, 박리, 백태가 확인되었고, 굴절차를 이용한 근접점검으로 일부 망상균열, 파손, 굽힘, 누수, 백태 등의 손상이 신규 조사되었다. 상반기에 바닥판하면에 대해 보수를 실시할 예정으로, 점검당시에는 보수 준비중이었다. 금회 점검 물량에서 보수예정인 손상에 대해서는 보수를 실시한 것으로 하여 보고서를 작성하였다.
- 바닥판하면은 현재 균열 및 망상균열, 누수, 백태 등의 손상이 전 구간에 걸쳐 발생한 상태로 확인되었고, 장기공용 및 시공당시 양생미흡, 거푸집 조기탈형, 건조수축, 하부 하천에 의한 지속적인 수중접촉 등의 복합적인 원인으로 발생한 것으로 판단된다.
- 상기손상들은 표면보수 및 단면보수, 배수관 주변 실링처리 등의 보수가 필요한 상태이며, 표면보수는 바닥판하면 전구간에 걸쳐 실시하는 것이 적절할 것으로 판단된다. 차기 점검시 보수를 실시한 곳에 대한 확인이 필요할 것으로 판단된다.

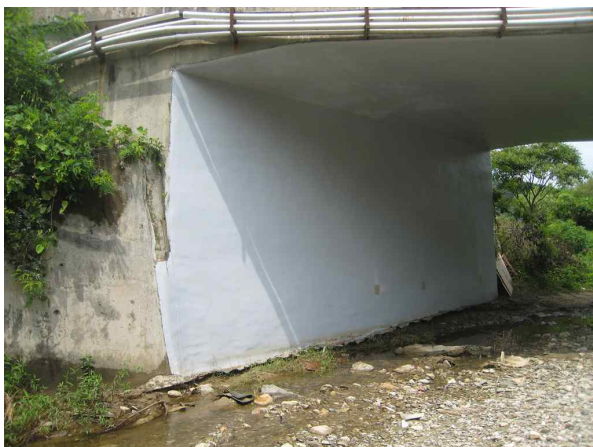
교대 전경

- 교대 A1, A2에 대한 현장조사 결과, 폭 0.3mm 미만, 이상의 균열, 백태, 침식, 박락 및 철근노출 등의 손상이 발생한 것으로 조사되었다. 상반기에 교대 A2에 대해 보수를 실시할 예정으로, 점검당시에는 보수 준비중이었다. 금회 점검 물량에서 보수예정인 손상에 대해서는 보수를 실시한 것으로 하여 보고서를 작성하였다.
- 교대는 장기공용 및 하천에 의한 침식, 박리, 박락, 철근노출 등의 손상이 발생한 상태이며, 현장조사시(2월) 갈수기인 상태로 하천의 수위는 낮았으나, 장마철(우기) 하천의 수위 상승으로 인해 손상이 추가 발생할 수 있을 것으로 판단된다. 상기 손상부는 본 교량의 사용성 및 내구성 확보를 위해 단면보수(방청)를 실시하는 것이 바람직 할 것으로 판단된다.
- 교대에 발생한 균열은 초기건조수축 및 장기공용, 우수 등의 복합적인 원인으로 발생한 비구조적인 균열로 지속적인 내구성확보를 위해 균열보수(표면처리, 주입보수)를 실시하는 유지관리가 필요하다. 차기 점검시 보수를 실시한 곳에 대한 확인이 필요할 것으로 판단된다.

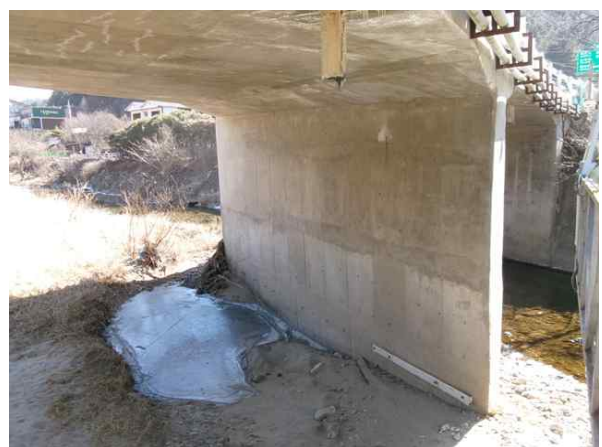
교각 전경

- 교각 P1, P2에 대한 현장조사 결과, 기 손상인 폭 0.3mm 미만 및 이상 균열, 백태, 침식, 박락, 철근노출이 확인되었고, 금회 정밀조사로 인한 균열, 폐목재적치가 추가 조사되었다.
- 교각에 발생한 균열은 초기건조수축 및 장기공용, 우수 등의 복합적인 원인으로 발생한 비구조적인 균열로 지속적인 내구성확보를 위해 균열보수(표면처리, 주입보수)를 실시하는 유지관리가 필요하다.

- 교각은 장기공용 및 하천에 의한 침식, 박락, 철근노출 등의 손상이 발생한 상태이며, 현장조사시(2월) 갈수기인 상태로 하천의 수위는 낮았으나, 장마철(우기) 하천의 수위 상승으로 인해 손상이 추가 발생할 수 있을 것으로 판단된다. 상기 손상부는 본 교량의 사용성 및 내구성 확보를 위해 단면보수(방청)를 실시하는 것이 바람직 할 것으로 판단된다.
- 교각에 발생한 백태는 시공미흡, 장기공용, 우수접촉에 의한 손상으로 판단되며, 손상의 정도는 적으나 구조물의 내구성유지를 위해 표면보수를 실시하는 것이 바람직하다.
