# 제 출 문

귀사와 계약 체결한 『국도37호선 천안1교 등 6개소 정밀안전점검용역』 중 하색교를 성실히 수행하고 그 결과를 본 교량 정밀안전점검 보고서에 수록하여 부속자료와 함께 제출합니다.

# 하색교 정밀안전점검 결과표

# 하색교 현황표

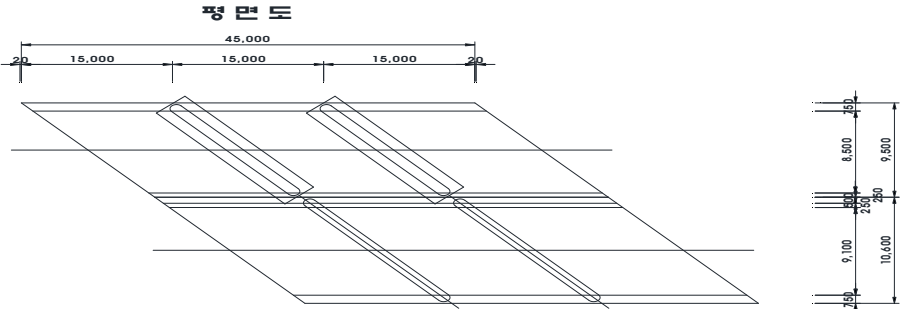
| 구 분 | | 내 용 | | 구 분 | | 내 용 | |
|---|---|---|--|---|---|---|--|
| 기 타 | | <div><div><div><div>평면도</div><div></div></div><div><div>중단면도</div><div></div></div></div></div> | | | | | |

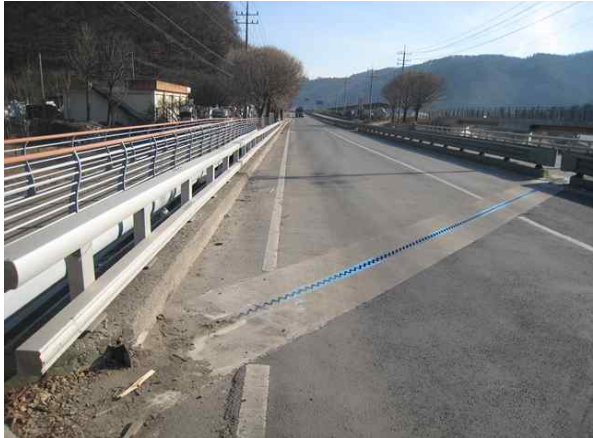
| <p style="text-align: center;">교면포장 전경</p> | <p style="text-align: center;">난간 및 연석 전경</p> |

- 교면포장의 현장조사 결과 포장 망상균열, 토사 퇴적은 초기 건조수축, 온도변화, 차량의 운하중, 장기 공용 등에 의한 손상으로 판단되며, 주행차량의 안전성 확보 및 2차손상 발생 방지를 위해 표면처리, 정비 등의 보수를 실시하는 것이 필요하다.

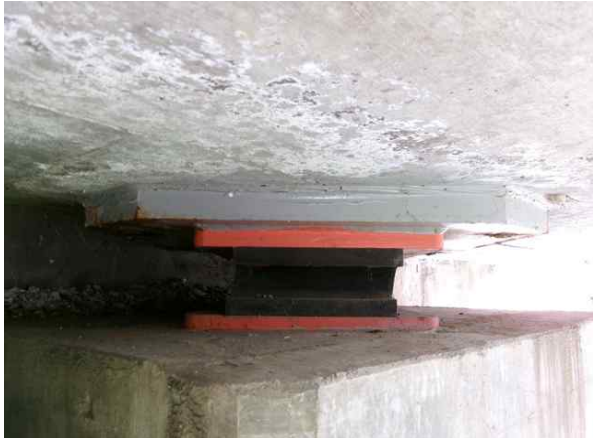
| <p style="text-align: center;">교량받침 전경</p> | <p style="text-align: center;">바닥판하면 전경</p> |

- 교량받침은 현재 손상이 없는 양호한 상태이며 주기적인 점검을 통한 손상의 발생여부 확인 등의 유지관리가 요구된다.
- 연단거리 측정 결과, 일부 실측 연단거리가 계산 연단거리에 부족한 것으로 측정되어 도로설계기준을 만족하지 못한 것으로 검토되었다. 기존 면받침에서 탄성받침으로 교체됨에 따른 제원 변화로 연단거리가 부족한 것으로 판단되며, 연단거리 부족시 교좌면의 전단파괴 등의 손

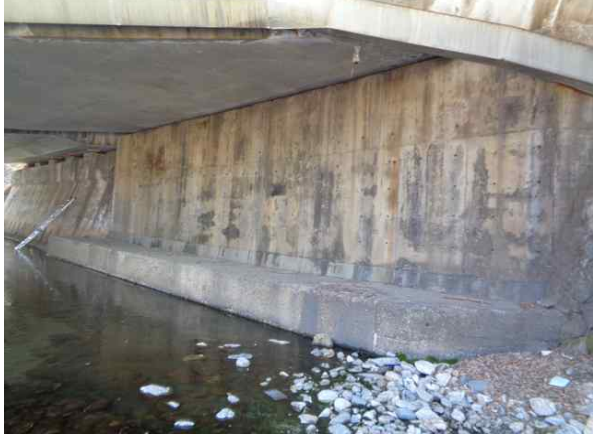
| <p style="text-align: center;">교대 전경</p> | <p style="text-align: center;">교각 전경</p> |

- 교대에 조사된 균열(폭0.3mm미만,이상), 침식, 파손, 재료분리, 누수 및 백태는 건조수축 및 온도변화, 다짐불량, 시공미흡, 우수유입, 수분침투, 장기공용으로 인한 손상 등에 의한 손상으로 판단되며, 부재의 내구성 확보 및 2차부재 손상 방지를 위해 표면처리, 주입보수, 단면보수 등의 보수를 실시하는 것이 필요하다.
- 교대에 발생한 기 손상인 층분리, 파손 및 철근노출, 박락, 침식, 백태 및 표면박리의 경우 금회 춘천방향 교대 A1, A2에 대해 보수를 실시할 예정으로 차기 점검시 보수를 실시한 곳에 대한 확인이 필요할 것으로 판단된다.
