# 국도46호선 사능1교(상) 등 5개소 정밀안전점검용역 설 계 서

국 토 교 통 부  
의 정 부 국 토 관 리 사 무 소

본 용역은 ‘시설물의 안전 및 유지관리에 관한 특별법’ 제11조에 의거 시설물의 물리적, 기능적 상태를 사전에 확보하기 위한 정밀점검으로 이전 상태로부터의 변화를 확인하며 현재의 사용조건을 만족시키고 있는지를 확인하여 향후 시설물의 점진적 손상 및 노후화를 방지하고 공용기간 동안 유지 관리의 효율성을 제고시키는데 있으며, 이를 위하여 대상 시설물의 외관조사, 상태평가, 안정성평가(필요시), 정밀안전진단 여부판단, 중대결함의 여부 확인 및 시설물의 보수방법 등 향후 유지관리방안을 제시하여 적절한 보수계획을 수립하는데 있음.

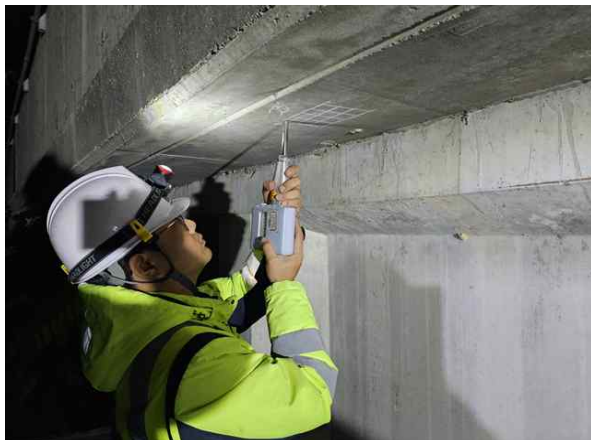
반발경도 시험 현황

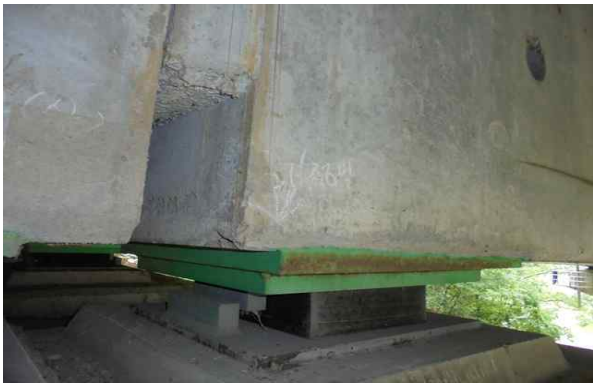
| 손상현황 | • S2 박리(0.1×0.2 ×1EA) | 손상현황 | • S4 파손(0.1×0.1×1EA) |
| 원 인 | • 다짐불량 등 | 원 인 | • 외부충격 등 |

| 조치방안 | • 단면보수 | 조치방안 | • 단면보수 |

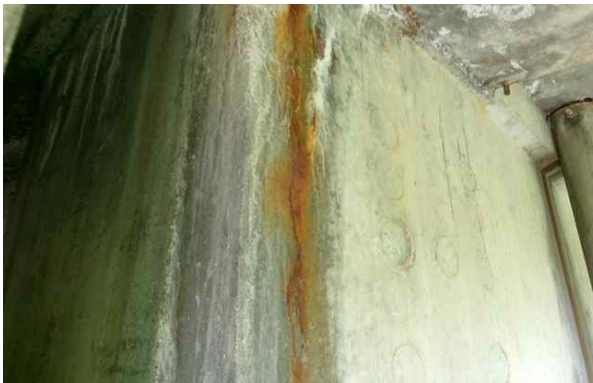
| 손상현황 | • S2 재료분리(0.1×0.1 ×1EA) | 손상현황 | • S2 철근부식(0.3×1.2 ×1EA) |
| 원 인 | • 다짐불량 등 | 원 인 | • 손상부 우수유입 등 |

| 조치방안 | • 단면보수 | 조치방안 | • 단면보수(방청) |

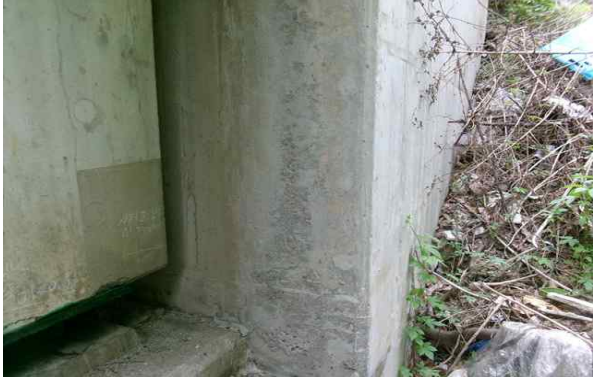
| 손상현황 | • A1 박리(1.4×0.2 ×1EA) | 손상현황 | • A1 파손(0.5×0.5 ×1EA) |
| 원 인 | • 다집불량, 우수유입 등 | 원 인 | • 시공초기 외부충격 등 |

| 조치방안 | • 단면보수 | 조치방안 | • 단면보수 |

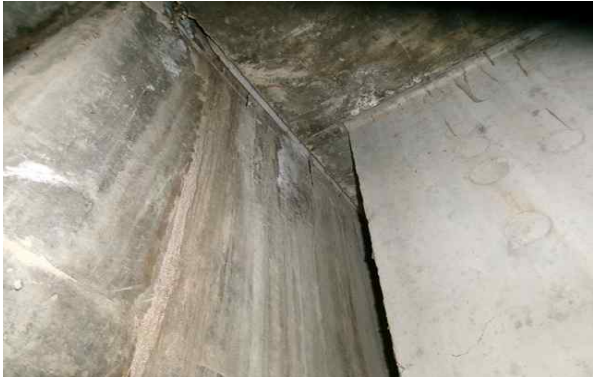
| 손상현황 | • A1 백태(0.3×0.5 ×1EA) | 손상현황 | • A2 잡철물 부식(0.1×0.1 ×1EA) |
| 원 인 | • 습기흡착 등 | 원 인 | • 마감불량 등 |

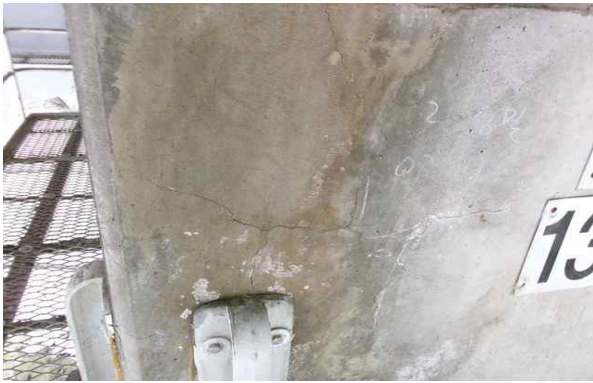
| 손상현황 | • P2 망상균열(Cw=0.3~1.0mm미만) | 손상현황 | • P2 백태(0.2×0.7 ×1EA) |
| 원 인 | • 시공미흡, 다짐불량, 손상부 우수유입 등 | 원 인 | • 습기흡착, 우수유입 등 |

| 조치방안 | • 주입보수 후 표면처리 | 조치방안 | • 표면처리 |

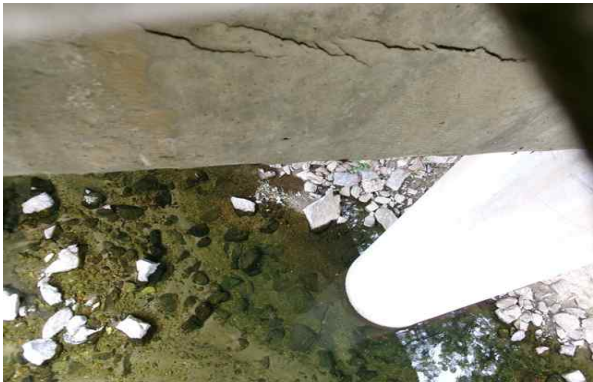
| 손상현황 | • P2 박리(0.2×5.5 ×1EA) | 손상현황 | • P2 파손(0.4×0.4 ×1EA) |
| 원 인 | • 다짐불량, 손상부 우수유입 동결융해 등 | 원 인 | • 외부충격 등 |

| 조치방안 | • 단면보수 | 조치방안 | • 단면보수 |

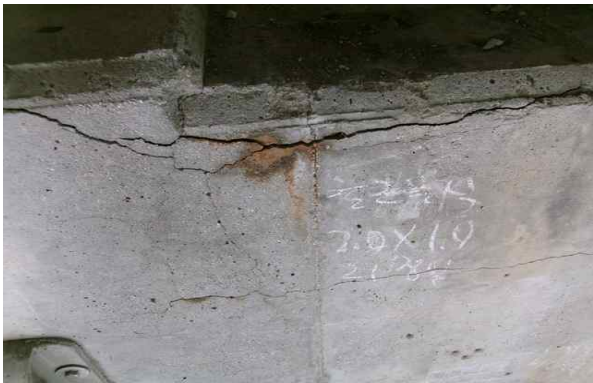
| 손상현황 | • P2 철근부식(2.0×1.0 ×1EA) | 손상현황 | • P2 잡철물 부식(0.1×0.1 ×2EA) |
| 원 인 | • 손상부 신축이음 하부 우수유입 등 | 원 인 | • 마감미흡, 신축이음 하부 우수유입 등 |

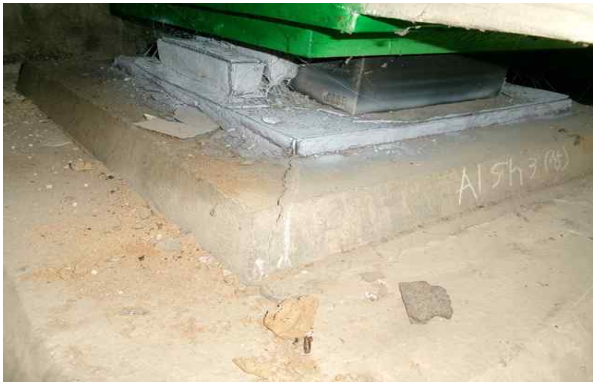
| 손상현황 | • A1 받침물탈 박리(0.3×0.3 ×1EA) | 손상현황 | • A1 받침물탈 망상균열(0.6×0.1 ×2EA) |
| 원 인 | • 거푸집 조기탈거, 손상부 우수유입 등 | 원 인 | • 건조수축, 손상부 우수유입 등 |

| 조치방안 | • 단면보수 | 조치방안 | • 표면처리 |

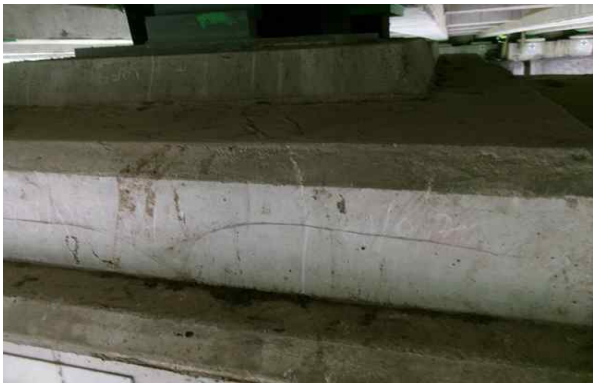
| 손상현황 | • P3 받침콘크리트 균열(0.3mm미만) | 손상현황 | • P2 받침콘크리트 균열(0.3mm이상) |
| 원 인 | • 건조수축, 거푸집 조기탈거 등 | 원 인 | • 건조수축, 거푸집 조기탈거 등 |

| 조치방안 | • 표면처리 | 조치방안 | • 주입보수 |

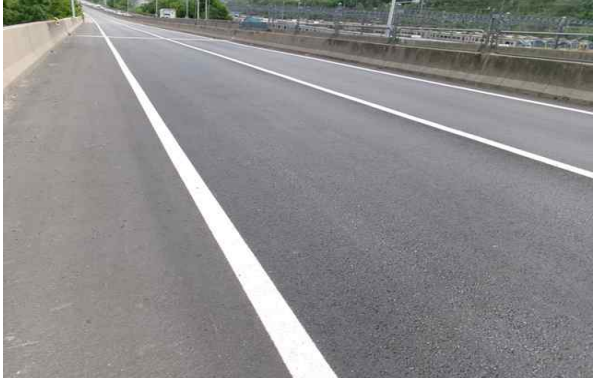
| 손상현황 | • S1~3 재포장 현황 | 손상현황 | • S1~3 재포장 현황 |

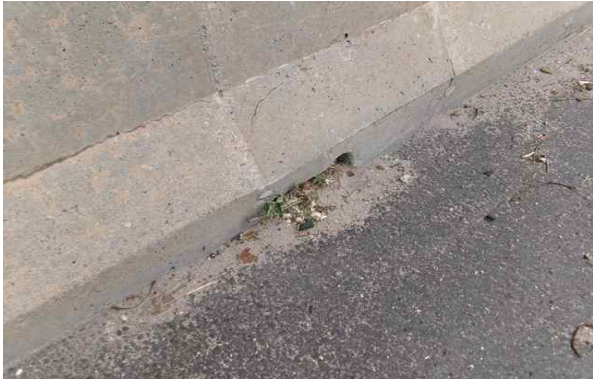
| 손상현황 | • S1 배수구 막힘 (1EA) | 손상현황 | • A1 배수로 막힘 (L=6.00m 1EA) |
| 원 인 | • 공용기간 증가 등 | 원 인 | • 사면부 이물질 유입 등 |

| 조치방안 | • 정비 | 조치방안 | • 정비 |

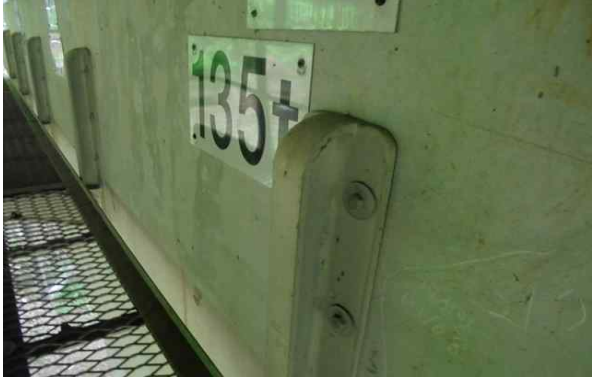
| 손상현황 | • 상태양호 | 손상현황 | • 상태양호 |

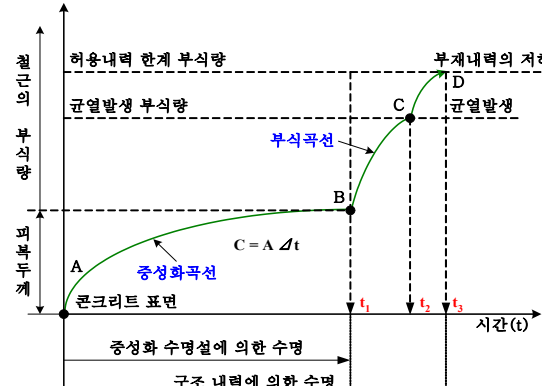
<p>■ 콘크리트는 탄산화에 의해 직접적으로 성능이 저하되는 것은 아니며, 단지 탄산화가 문제가 되는 이유는 탄산화가 피복두께를 넘어서 철근의 표면에 도달하게 되면 철근 표면을 감싸고 있던 부동태 피막이 파괴되면서 철근표면에 부식이 시작되기 때문이다.</p>                                                                                    |
