# 국도46호선 사능1교(상) 등 5개소 정밀안전점검용역 설 계 서

국 토 교 통 부  
의 정 부 국 토 관 리 사 무 소

ID : 호평IC교(상) 바닥판하면, 거더외부, 가로보 S1

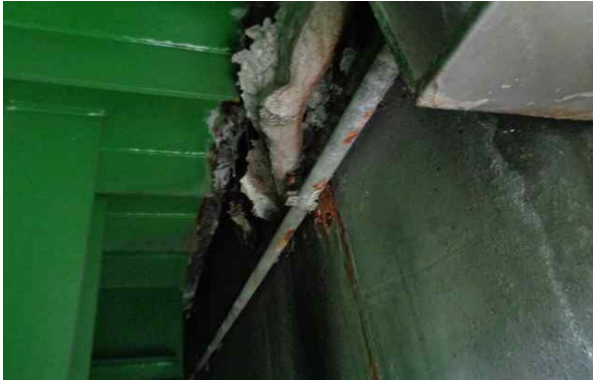
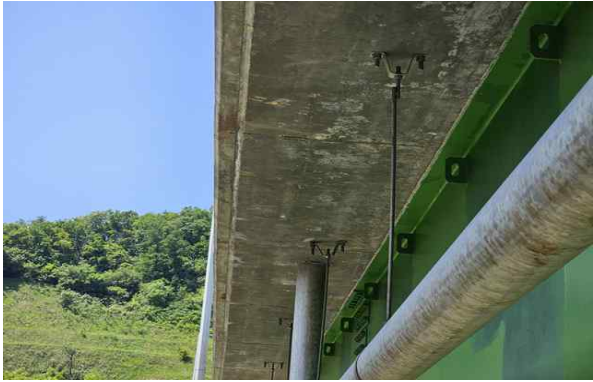
| 손상현황 | • S1 열화(0.1×2.5) | 손상현황 | • S2 균열(0.3mm미만) (L=0.30m ×3EA) |
| 원 인 | • 공용기간 증가, 우수유입 등 | 원 인 | • 건조수축, 거푸집 조기탈거 등 |

| 조치방안 | • 표면처리 | 조치방안 | • 표면처리 |
