# 부 록

# 국도46호선 사능1교(상) 등 5개소 정밀안전점검용역 설 계 서

국 토 교 통 부  
의 정 부 국 토 관 리 사 무 소

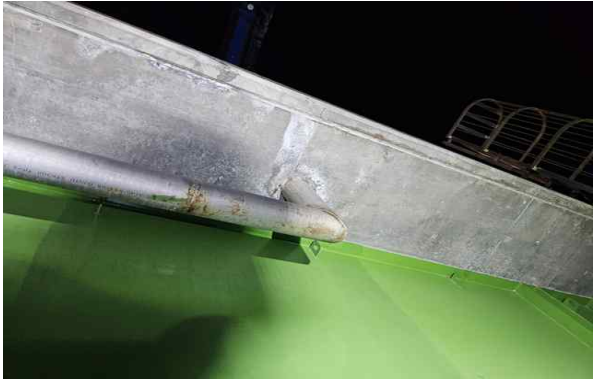
| 손상현황 | • S1 균열(0.3mm미만) (L=3.20m ×5EA) | 손상현황 | • S2 백태(0.5×0.5) |
| 원 인 | • 건조수축, 거푸집 조기탈거 등 | 원 인 | • 배수관 이음부 누수, 습기흡착 등 |

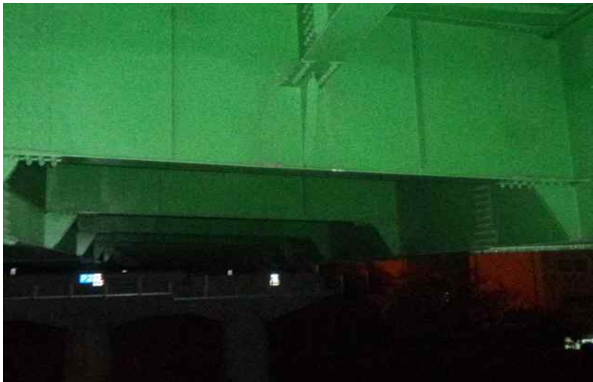
| 손상현황 | • S2 조류배설물 퇴적 (1EA) | 손상현황 | • S2 조류배설물 퇴적 (1EA) |
| 원 인 | • 공용기간 증가 | 원 인 | • 공용기간 증가 |

| 조치방안 | • 정비 | 조치방안 | • 정비 |

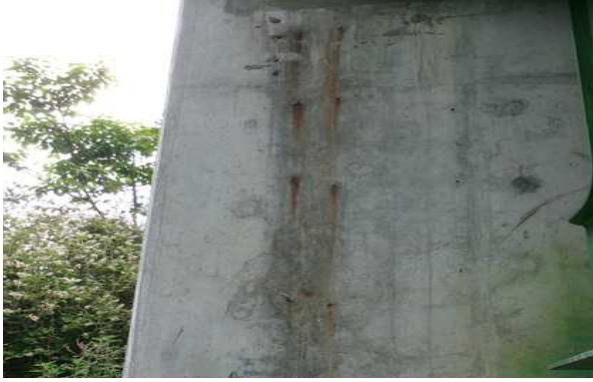
| 손상현황 | • A2 체수흔적(1.0×3.0) | 손상현황 | • A2 누수흔적(2.0×2.0) |
| 원 인 | • 신축이음 하부 누수 등 | 원 인 | • 공용기간 증가 등 |

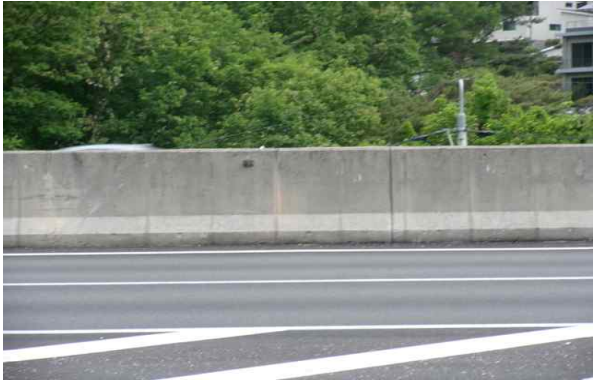
| 손상현황 | • S3 균열(0.3mm이상) (L=3.80m ×2EA) | 손상현황 | • S3 보수부 균열(0.3mm이상) (L=1.80m) |
| 원 인 | • 건조수축, 거푸집 조기탈거, 온도변화 등 | 원 인 | • 건조수축, 거푸집 조기탈거 등 |

| 조치방안 | • 주입보수 | 조치방안 | • 주입보수 |

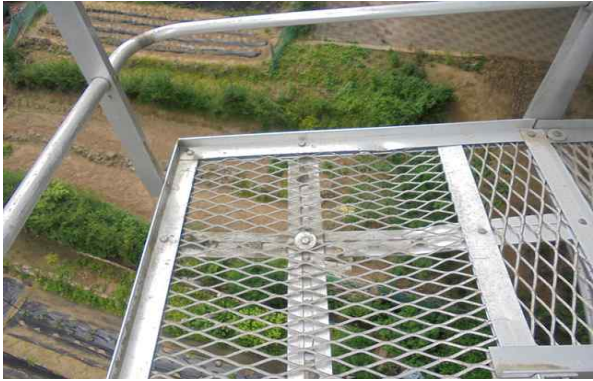
| 손상현황 | • P2 점검로 변형 (L=2.0m) | 손상현황 | • P2 점검로 변형 (L=2.0m) |
| 원 인 | • 외부충격, 과적하중 등 | 원 인 | • 외부충격, 과적하중 등 |
