### 3. 호평IC교(상)

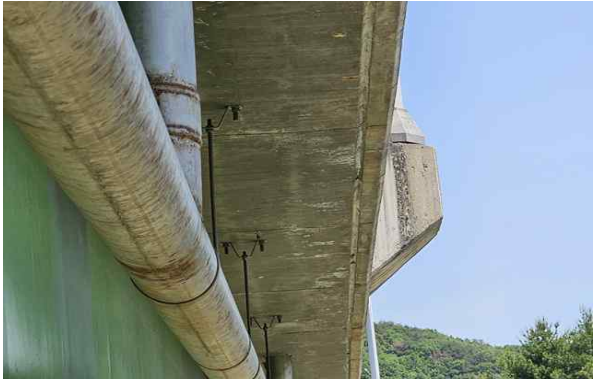
| 손상현황 | • S2 누수흔적 및 백태(0.1×11.0) | 손상현황 | • S2 균열부 백태(0.2×0.3) |
| 원 인 | • 시공초기 바닥판하면 양생시 내부수 유출 | 원 인 | • 손상부 습기흡착 등 |

| 조치방안 | • 주의관찰 | 조치방안 | • 표면처리 |

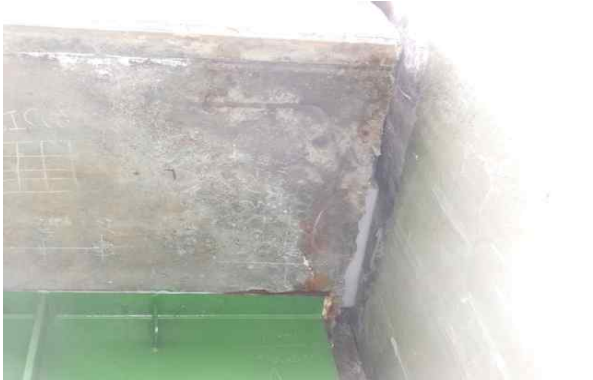
| 손상현황 | • S3 백태(0.5×3.8 ×2EA) | 손상현황 | • S3 박락(0.2×0.5) |
| 원 인 | • 습기흡착 등 | 원 인 | • 시공불량, 다짐불량 등 |

| 조치방안 | • 표면처리 | 조치방안 | • 단면보수 |

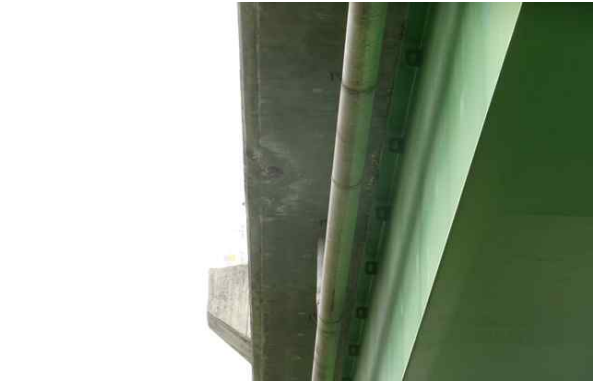
| 손상현황 | • S3 철근노출(0.1×0.8) | 손상현황 | • S3 철근부식(1.0×0.5) |
| 원 인 | • 시공불량, 다짐불량 등 | 원 인 | • 손상부 우수유입 등 |

| 조치방안 | • 단면보수(방청) | 조치방안 | • 단면보수(방청) |

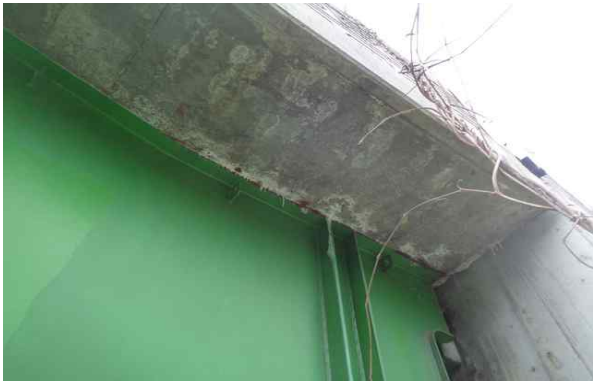
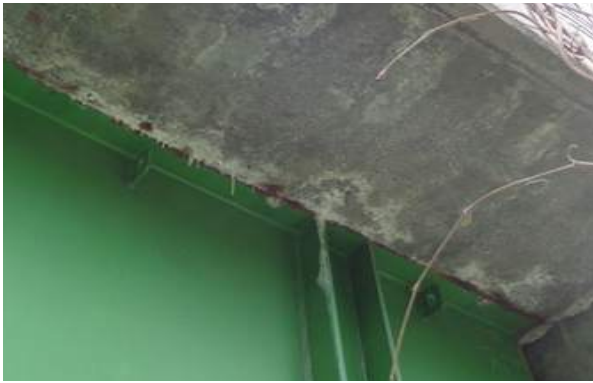
| 손상현황 | • S1 열화 및 표면불량(0.8×2.5) | 손상현황 | • S1 백태(0.2×2.5) |
| 원 인 | • 공용기간 증가, 우수유입 등 | 원 인 | • 습기흡착 등 |

| 조치방안 | • 표면처리 | 조치방안 | • 표면처리 |

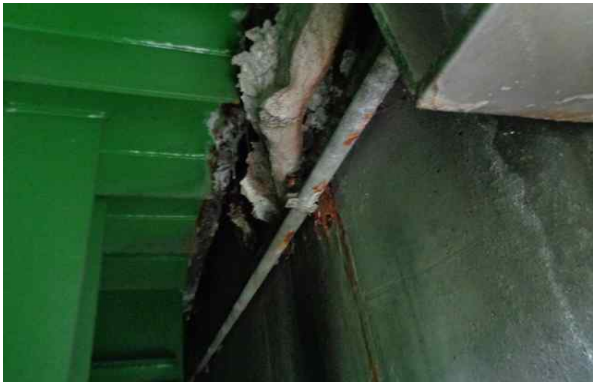
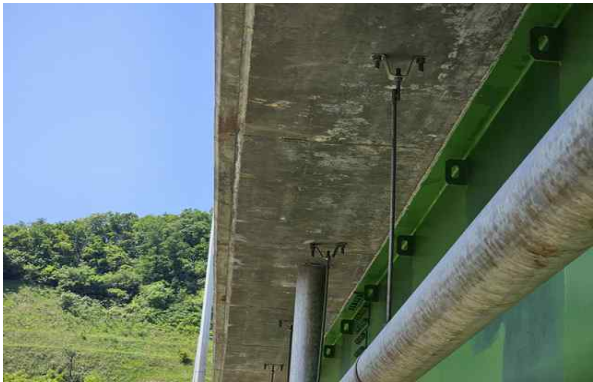
| 손상현황 | • S1 열화(0.1×2.5) | 손상현황 | • S2 균열(0.3mm미만) (L=0.30m ×3EA) |
| 원 인 | • 공용기간 증가, 우수유입 등 | 원 인 | • 건조수축, 거푸집 조기탈거 등 |

| 조치방안 | • 표면처리 | 조치방안 | • 표면처리 |

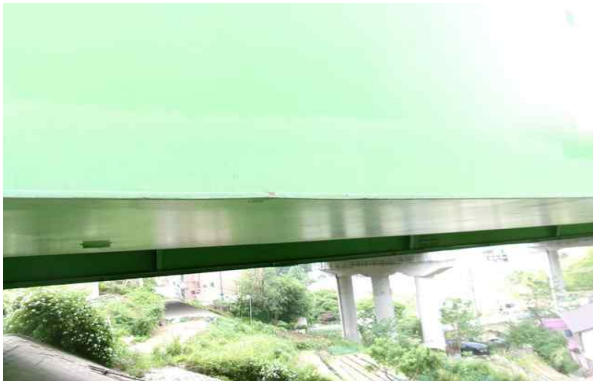
| 손상현황 | • S1 거더외부 부식(0.5×0.5) | 손상현황 | • S3 거더외부 하부플랜지 변형(L=0.3m) |
| 원 인 | • 도장미흡부 습기흡착 등 | 원 인 | • 외부충격 |

| 조치방안 | • 재도장 | 조치방안 | • 주의관찰 |

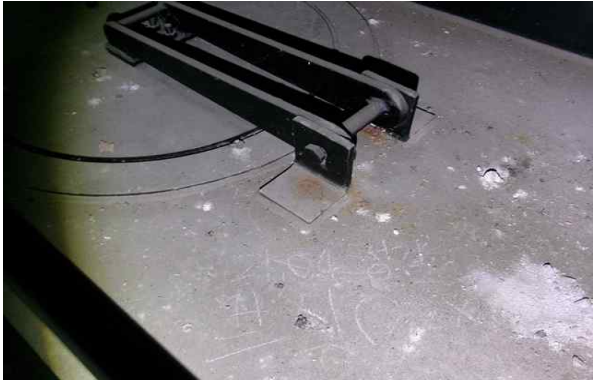
| 손상현황 | • S1 거더내부 누수흔적(0.2×2.4 ×3EA) | 손상현황 | • S1 거더내부 부식(0.2×0.2) |
| 원 인 | • 우수유입, 바닥판하면 양생 내부수 유입 등 | 원 인 | • 신축이음 하부 누수 |

| 조치방안 | • 주의관찰 | 조치방안 | • 신축이음과 연계 보수(재도장) |

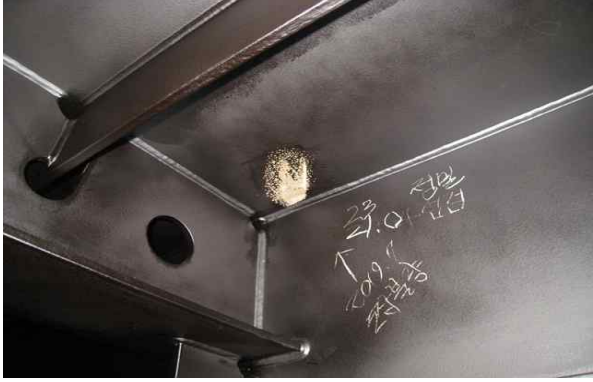
| 손상현황 | • S2 거더내부 도장손상(0.6×0.3) | 손상현황 | • S2 거더내부 도장불량(0.3×0.3) |
| 원 인 | • 전처리 불량, 공용년수 경과 등 | 원 인 | • 시공미흡 등 |

| 조치방안 | • 재도장 | 조치방안 | • 재도장 |

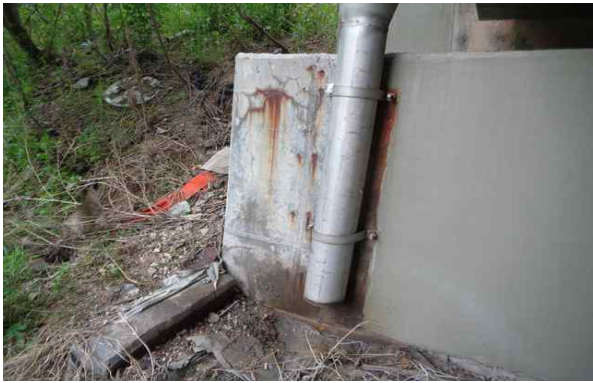
| 손상현황 | • A1 재료분리 (0.2×0.7) | 손상현황 | • A1 잡철물 부식 (0.1×0.1 ×25EA) |
| 원 인 | • 다짐불량 등 | 원 인 | • 마감미흡 등 |

| 조치방안 | • 단면보수 | 조치방안 | • 주의관찰 |

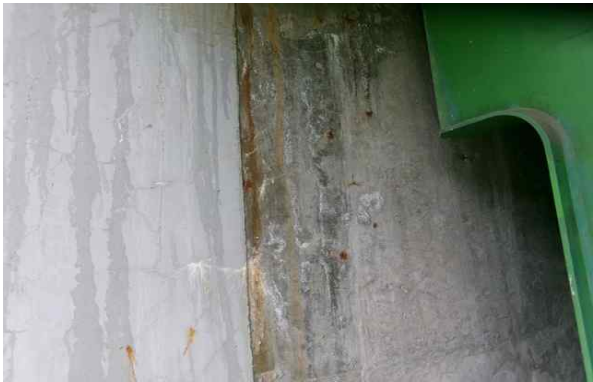
| 손상현황 | • A1 법사면블록 침하 (5.0×1.0) | 손상현황 | • A2 백태 (0.5×1.5) |
| 원 인 | • 법사면 우수유입 등 | 원 인 | • 신축이음 하부 누수, 습기흡착 등 |

| 조치방안 | • 주의관찰 | 조치방안 | • 표면처리 |

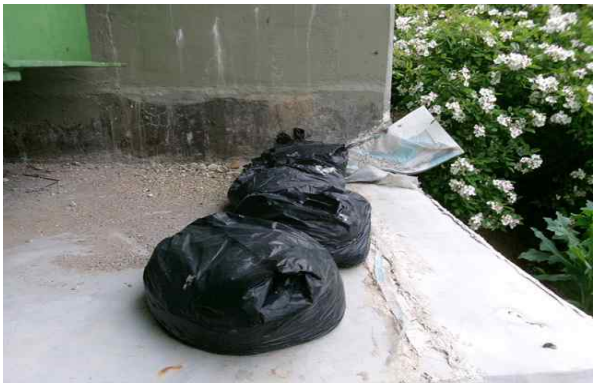
| 손상현황 | • A2 누수흔적 (2.0×2.0) | 손상현황 | • A2 폐기물 퇴적 (1.4×1.5) |
| 원 인 | • 신축이음 하부 누수 등 | 원 인 | • 공용기간 증가 등 |

| 조치방안 | • 표면처리 | 조치방안 | • 정비 |

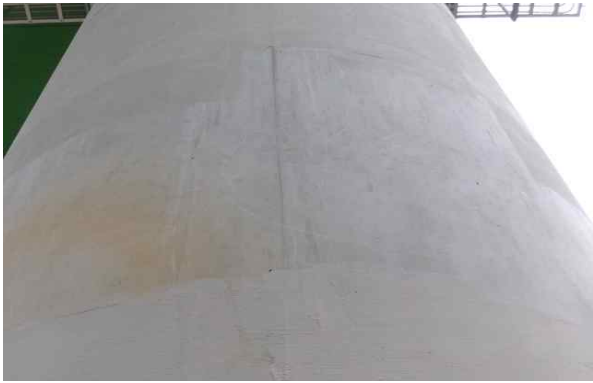
| 손상현황 | • P1 균열(0.3mm미만)(L=1.00m) | 손상현황 | • P1 망상균열(3.0×1.0) |
| 원 인 | • 건조수축, 거푸집 조기탈거 등 | 원 인 | • 건조수축, 거푸집 조기탈거 등 |

| 조치방안 | • 표면처리 | 조치방안 | • 표면처리 |

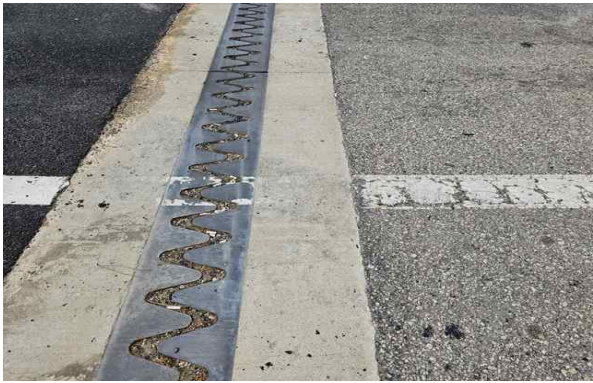
| 손상현황 | • A1 후타재 균열(0.3mm미만) (L=5.25m) | 손상현황 | • A1 후타재 균열(0.3mm미만) (L=6.65m) |
| 원 인 | • 건조수축, 공용기간 증가 등 | 원 인 | • 건조수축, 공용기간 증가 등 |

| 조치방안 | • 표면처리 | 조치방안 | • 표면처리 |

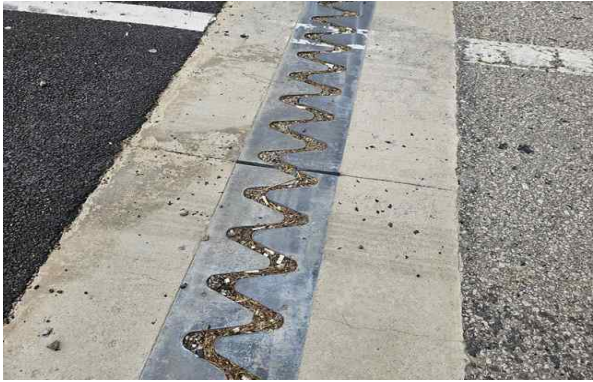
| 손상현황 | • A1 후타재 파손(0.1×2.5) | 손상현황 | • A1, A2 유간 토사퇴적(L=14.00m) |
| 원 인 | • 외부충격 등 | 원 인 | • 공용기간 증가 등 |

| 조치방안 | • 단면보수 | 조치방안 | • 정비 |

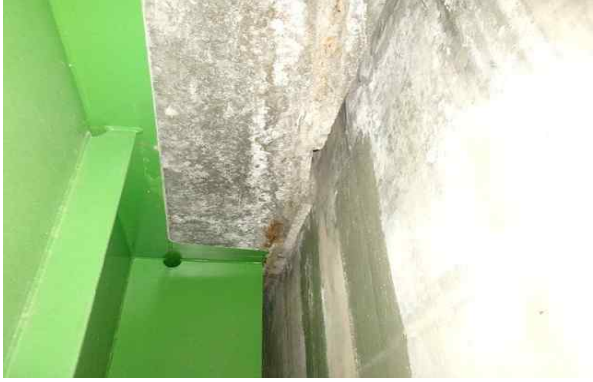
| 손상현황 | • A1 신축이음 하부 누수(L=10.0m) | 손상현황 | • A1 신축이음 하부 누수(L=10.0m) |
| 원 인 | • 공용기간 증가, 고무재 열화, 토사퇴적 등 | 원 인 | • 공용기간 증가, 고무재 열화, 토사퇴적 등 |

| 조치방안 | • 유도배수관 설치 | 조치방안 | • 유도배수관 설치 |

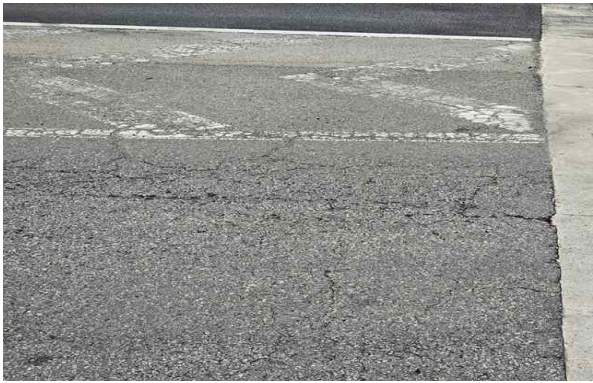
| 손상현황 | • S3 접속도로 포장 망상균열(2.0×10.0) | 손상현황 | • S3 접속도로 포장 망상균열(2.0×10.0) |
| 원 인 | • 중차량 반복 통행, 공용기간 증가 등 | 원 인 | • 중차량 반복 통행, 공용기간 증가 등 |

| 조치방안 | • 주의관찰 | 조치방안 | • 주의관찰 |

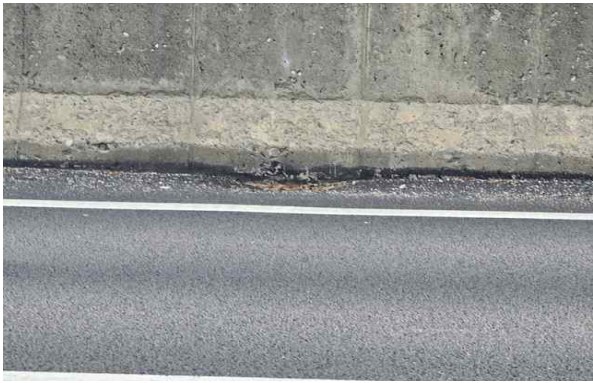
| 손상현황 | • S1 배수구 막힘(4EA) | 손상현황 | • S2 배수구 막힘(4EA) |
| 원 인 | • 공용기간 증가 등 | 원 인 | • 공용기간 증가 등 |

| 조치방안 | • 정비 | 조치방안 | • 정비 |

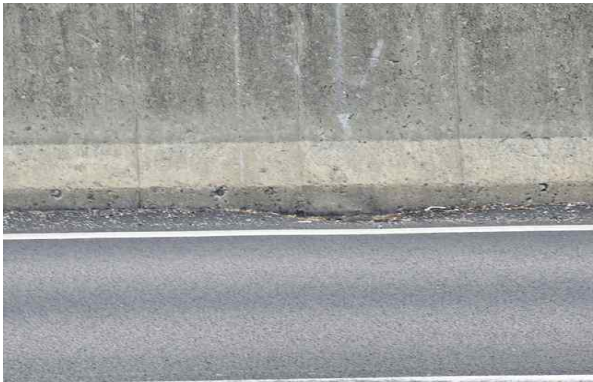
| 손상현황 | • S3 배수구 막힘(2EA) | 손상현황 | • A1 배수로 파손(L=1.00m) |
| 원 인 | • 공용기간 증가 등 | 원 인 | • 배수로 주변 토사 유실 등 |

| 조치방안 | • 정비 | 조치방안 | • 단면보수 |

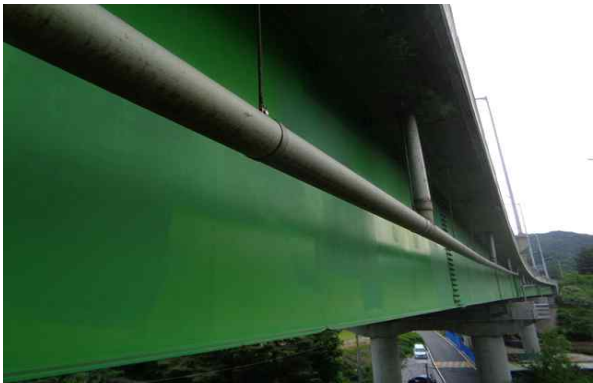
| 손상현황 | • P1 유도배수로 파손(L=3.00m) | 손상현황 | • 배수관 상태양호 |
| 원 인 | • 배수로 주변 토사 유실 등 | 원 인 | • - |

| 조치방안 | • 배수로 재설치 | 조치방안 | • - |

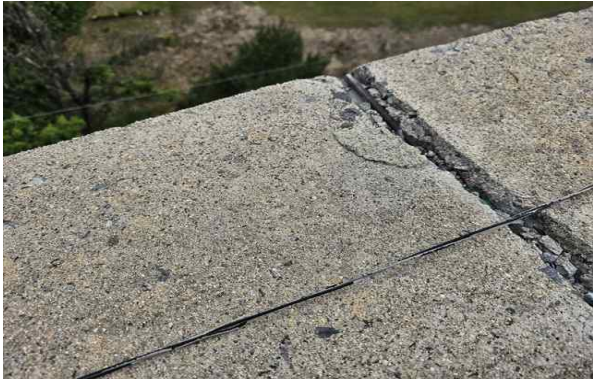
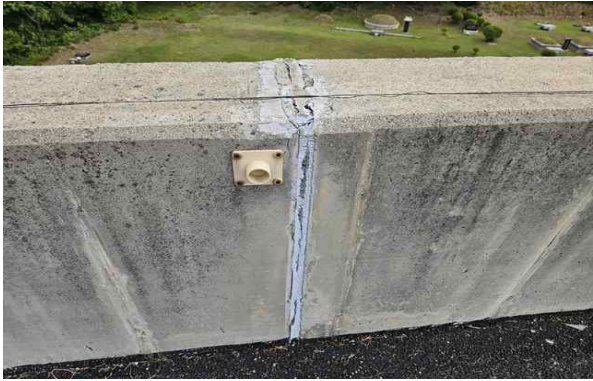
| 손상현황 | • S2 박락(0.1×0.2) | 손상현황 | • S2 실런트 파손(L=1.2m) |
| 원 인 | • 공용기간 증가, 거푸집 조기탈거 등 | 원 인 | • 공용기간 증가, 열화 등 |

| 조치방안 | • 단면보수 | 조치방안 | • 실런트 재시공 |

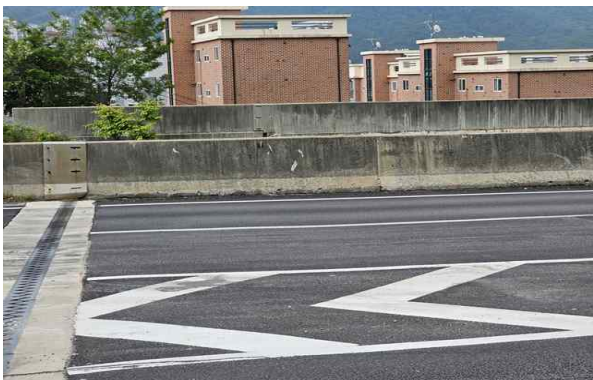
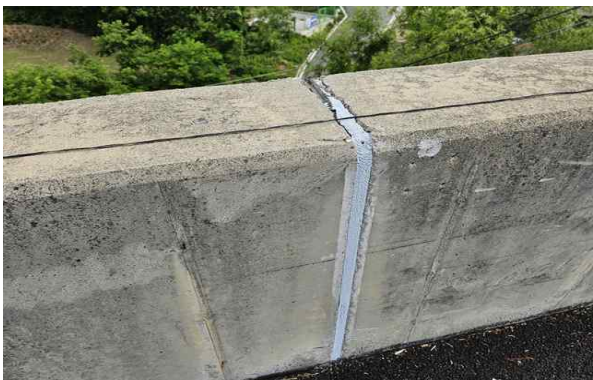
| 손상현황 | • S3 중분대 박리(0.1×1.5) | 손상현황 | • S3 실런트 열화(L=0.50m) |
| 원 인 | • 공용기간 증가, 열화 등 | 원 인 | • 공용기간 증가, 열화 등 |

| 조치방안 | • 단면보수 | 조치방안 | • 실런트 재시공 |

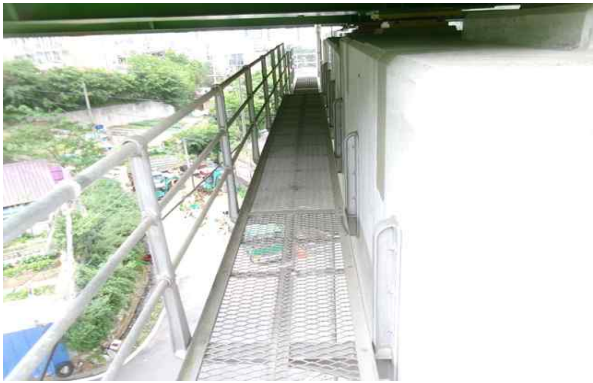
| 손상현황 | • P2 점검문 파손(1EA) | 손상현황 | • 점검로 상태양호 |
| 원 인 | • 외부충격 등 | 원 인 | • - |

| 조치방안 | • 재설치 | 조치방안 | • - |
