## 4. 호평IC교(하)

## 바닥판하면 손상현황

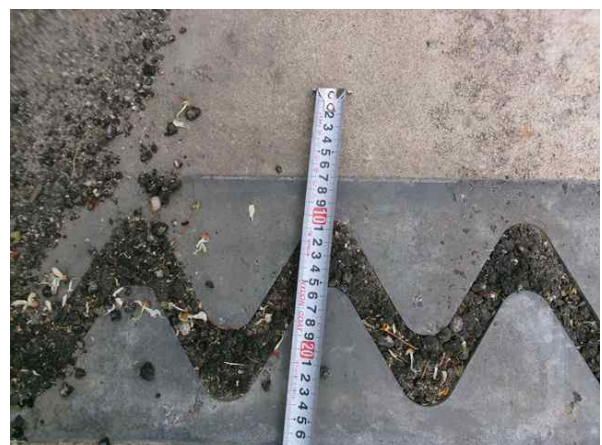
신축이음 이동량 측정

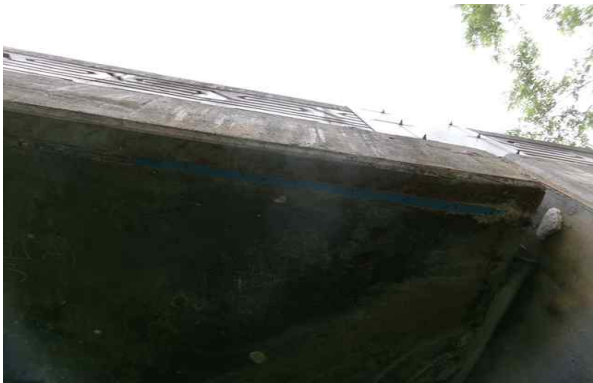
| 손상현황 | • S3 노치 미제거(L=1.00m) | 손상현황 | • S3 열화(0.8×1.0) |
| 원 인 | • 시공미흡 등 | 원 인 | • 신축이음 하부 누수, 공용기간 증가 등 |

| 조치방안 | • 정비 | 조치방안 | • 신축이음 보수와 연계한 단면보수 |

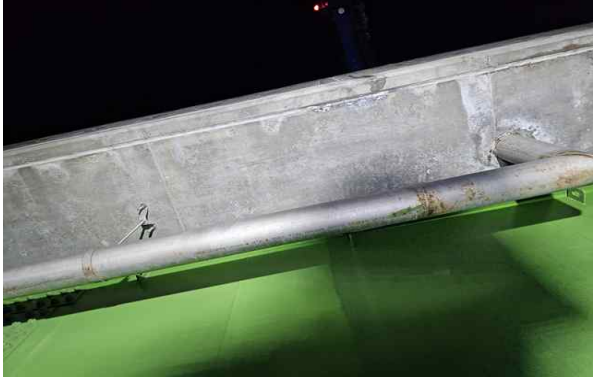
| 손상현황 | • S1 균열(0.3mm미만) (L=3.20m ×5EA) | 손상현황 | • S2 백태(0.5×0.5) |
| 원 인 | • 건조수축, 거푸집 조기탈거 등 | 원 인 | • 배수관 이음부 누수, 습기흡착 등 |

| 조치방안 | • 표면처리 | 조치방안 | • 표면처리 |

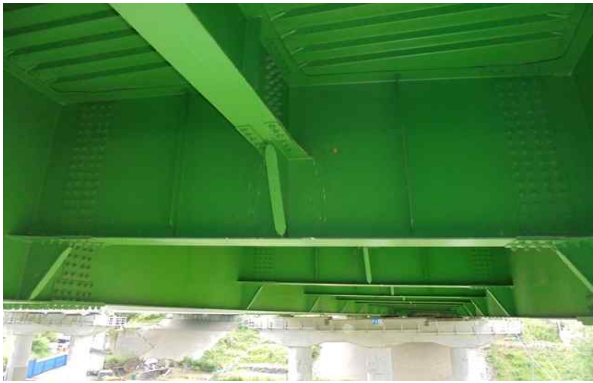
| 손상현황 | • S1 조류배설물 퇴적 (2EA) | 손상현황 | • S2 조류배설물 퇴적 (1EA) |
| 원 인 | • 공용기간 증가 | 원 인 | • 공용기간 증가 |

| 조치방안 | • 정비 | 조치방안 | • 정비 |

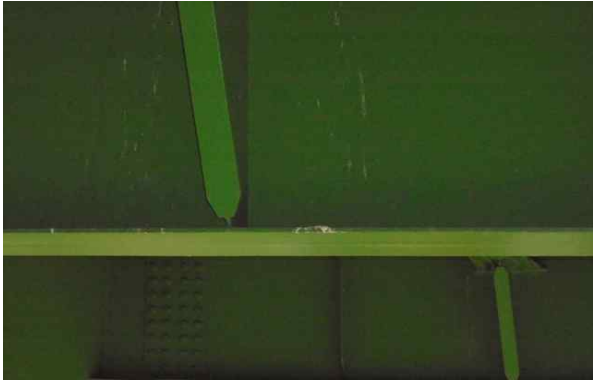
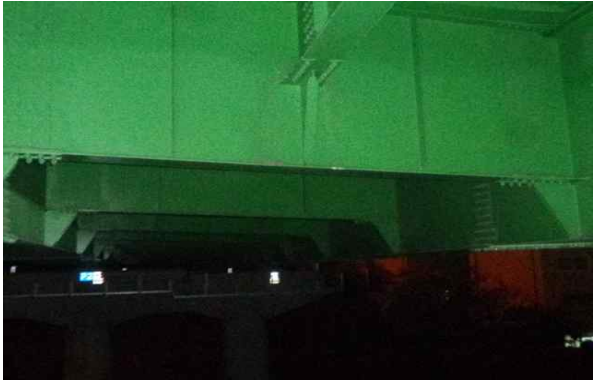
| 손상현황 | • S2 조류배설물 퇴적 (1EA) | 손상현황 | • S2 조류배설물 퇴적 (1EA) |
| 원 인 | • 공용기간 증가 | 원 인 | • 공용기간 증가 |

| 조치방안 | • 정비 | 조치방안 | • 정비 |

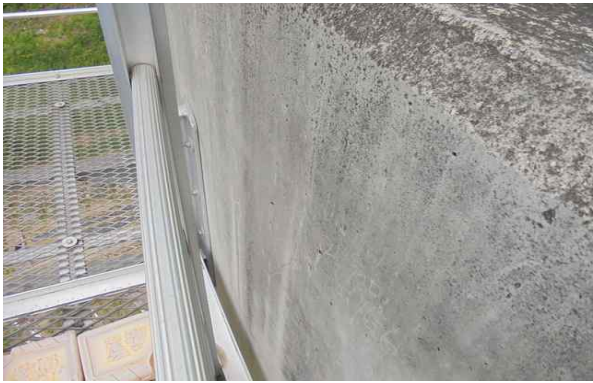
| 손상현황 | • P1 균열(0.3mm미만) (L=1.50m) | 손상현황 | • P1 균열(0.3mm미만) (L=0.60m) |
| 원 인 | • 건조수축, 거푸집 조기탈거 등 | 원 인 | • 건조수축, 거푸집 조기탈거 등 |

| 조치방안 | • 표면처리 | 조치방안 | • 표면처리 |

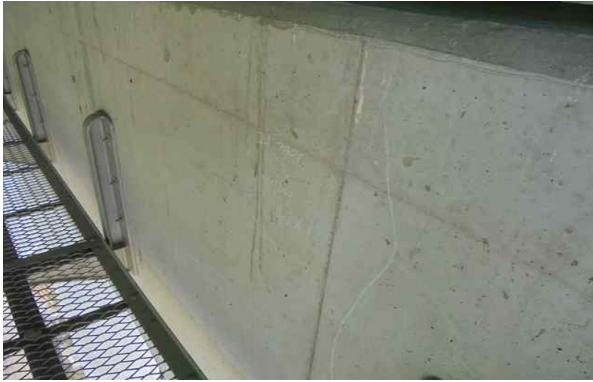
| 손상현황 | • P1 망상균열(1.0×3.5) | 손상현황 | • P1 망상균열(4.2×1.2) |
| 원 인 | • 건조수축, 거푸집 조기탈거 등 | 원 인 | • 건조수축, 거푸집 조기탈거 등 |

| 조치방안 | • 표면처리 | 조치방안 | • 표면처리 |

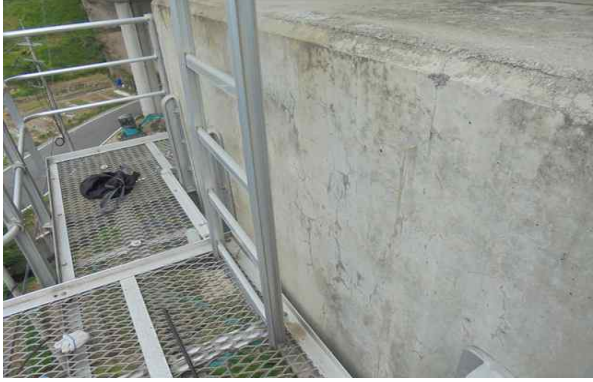
| 손상현황 | • P2 균열(0.3mm미만) (L=0.20m ×4EA) | 손상현황 | • P2 망상균열(1.5×2.4) |
| 원 인 | • 건조수축, 거푸집 조기탈거 등 | 원 인 | • 건조수축, 거푸집 조기탈거 등 |

| 조치방안 | • 표면처리 | 조치방안 | • 표면처리 |

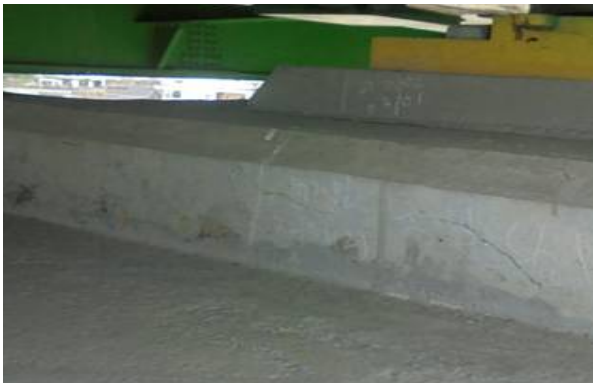
| 손상현황 | • P2 받침몰탈 균열(0.3mm이상) (L=0.10m) | 손상현황 | • P2 받침콘크리트 균열(0.3mm이상) (L=0.10m) |
| 원 인 | • 건조수축, 거푸집 조기탈거 등 | 원 인 | • 건조수축, 거푸집 조기탈거 등 |

| 조치방안 | • 주입보수 | 조치방안 | • 주입보수 |

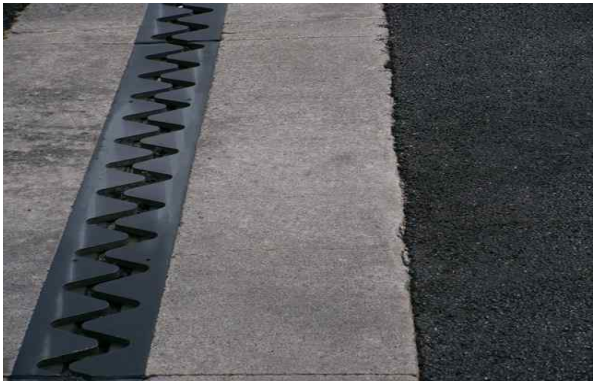
| 손상현황 | • A1 후타재 균열(0.3mm미만) (L=6.40m) | 손상현황 | • A2 후타재 균열(0.3mm미만) (L=3.60m) |
| 원 인 | • 건조수축, 공용기간 증가 등 | 원 인 | • 건조수축, 공용기간 증가 등 |

| 조치방안 | • 표면처리 | 조치방안 | • 표면처리 |

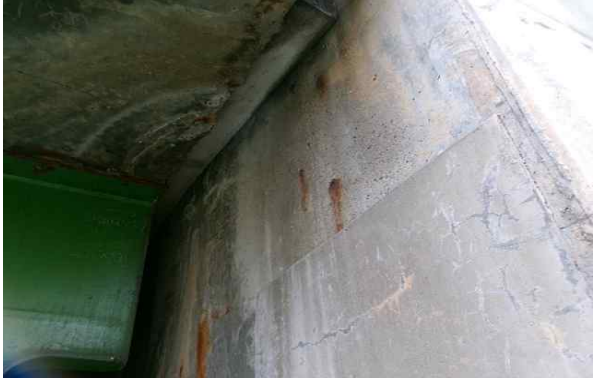
| 손상현황 | • A2 신축이음 하부 누수(L=4.50m) | 손상현황 | • A2 신축이음 하부 누수(L=3.0m) |
| 원 인 | • 공용기간 증가, 고무재 열화, 토사퇴적 등 | 원 인 | • 공용기간 증가, 고무재 열화, 토사퇴적 등 |

| 조치방안 | • 유도배수관 설치 | 조치방안 | • 유도배수관 설치 |
