## 봉상2교 시험 보고서

## 봉상2교 반발경도시험 보고서

## 봉상2교 탄산화 시험 보고서

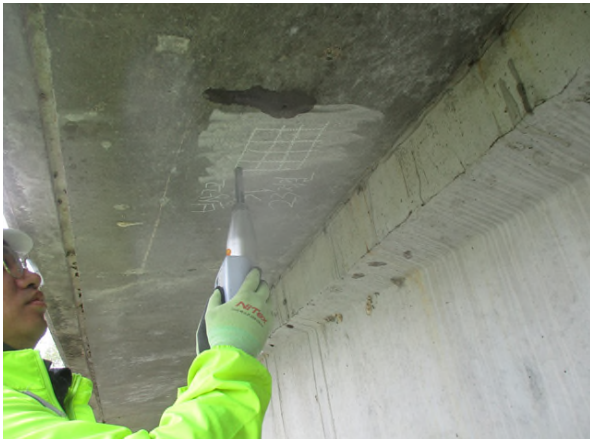
반발경도 시험 현황

| 구분 | 내용 |
|---|---|
| 반발경도 타격점 간격 및 수량 | 4 × 5, 20회 타격(30mm 간격) |

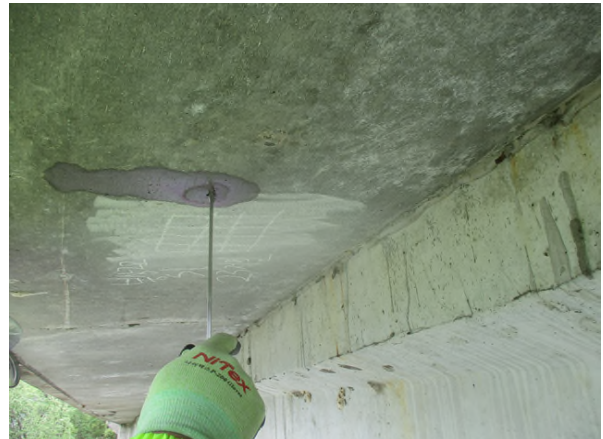
탄산화깊이 측정 현황

- ①페놀프탈레인 1% 용액을 바른 시험지를 준비함
- ②햄머드릴을 이용 콘크리트 구조체의 삭공가루로인해 시험지가 변하는 위치까지 콘크리트를 뚫어냄
- ③콘크리트가루가 늘 새로운 곳에 떨어지도록 시험지를 이동
- ④콘크리트가루가 페놀프탈레인용액을 적신 시험지에 떨어져 변색되는 시점을 확인
- ⑤콘크리트 표면으로부터 색이 변화되는 깊이(mm)를 측정, 평균값 산정
