# 부안교 시험 보고서

재료시험 위치도 및 시험현황 사진

# 부안교 반발경도시험 보고서

# 부안교 탄산화 시험 보고서

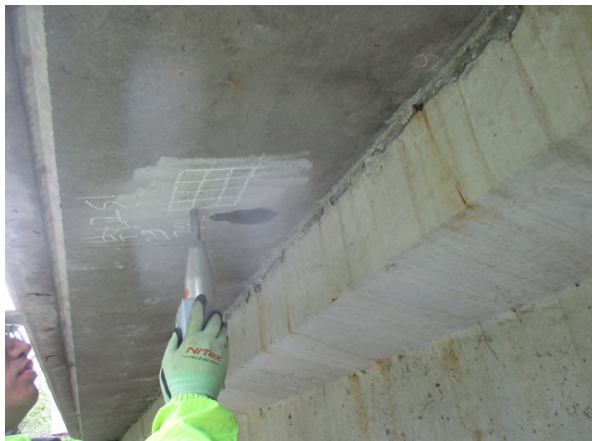
반발경도 시험 현황

## 3. 시험 방법

| 구분 | 내용 |
|---|---|
| 반발경도 타격점 간격 및 수량 | 4 × 5, 20회 타격(30mm 간격) |
| 반발경도 유효값 기준 | 측정 평균치의 ±20% 범위 내 |

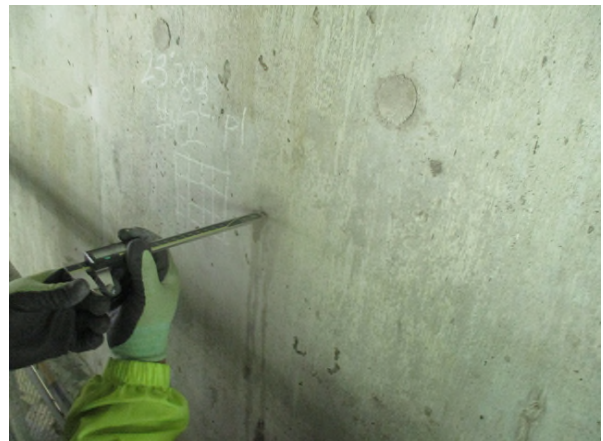
탄산화깊이 측정 현황

- ①페놀프탈레인 1% 용액을 바른 시험지를 준비함
- ②햄머드릴을 이용 콘크리트 구조체의 삭공가루로인해 시험지가 변하는 위치까지 콘크리트를 뚫어냄
- ③콘크리트가루가 늘 새로운 곳에 떨어지도록 시험지를 이동
- ④콘크리트가루가 페놀프탈레인용액을 적신 시험지에 떨어져 변색되는 시점을 확인
- ⑤콘크리트 표면으로부터 색이 변화되는 깊이(mm)를 측정, 평균값 산정

| 연한 적자색 변색 유무 | 유 |
| 천공을 행한 위치에서의 누수 유무 | 천공부위 누수 없음 |
