# 청운교 시험 보고서

# 청운교 반발경도시험 보고서

# 청운교 탄산화 시험 보고서

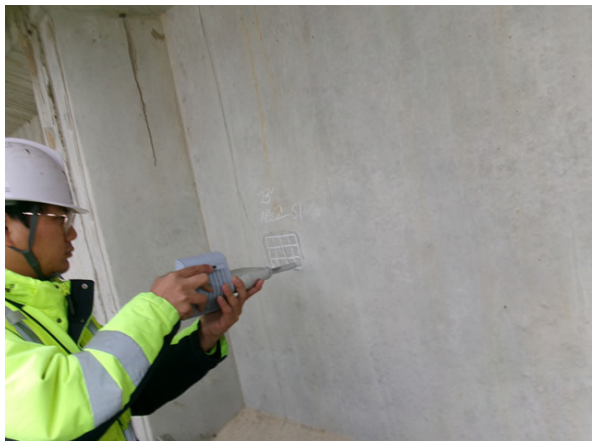
반발경도 시험 현황

| 구분 | 내용 |
|---|---|
| 반발경도 타격점 간격 및 수량 | 4 × 5, 20회 타격(30mm 간격) |

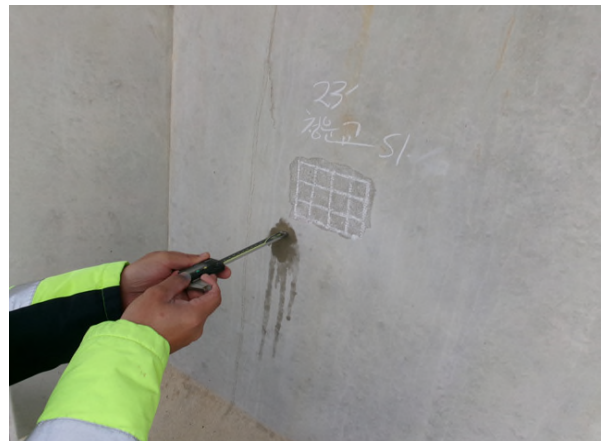
탄산화깊이 측정 현황

- ①페놀프탈레인 1% 용액을 바른 시험지를 준비함
- ②햄머드릴을 이용 콘크리트 구조체의 삭공가루로인해 시험지가 변하는 위치까지 콘크리트를 뚫어냄
- ③콘크리트가루가 늘 새로운 곳에 떨어지도록 시험지를 이동
- ④콘크리트가루가 페놀프탈레인용액을 적신 시험지에 떨어져 변색되는 시점을 확인
- ⑤콘크리트 표면으로부터 색이 변화되는 깊이(mm)를 측정, 평균값 산정
