청운교 철근탐사 Data

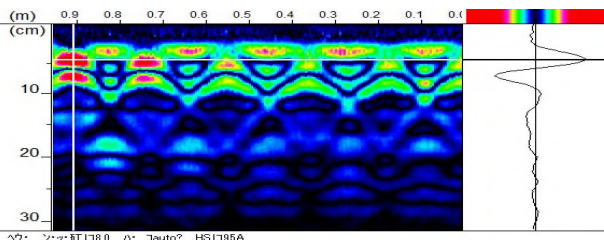
| NO.1 | 위치 | 거더 S1-G8 | 배근<br>간격 | 실측 | @130 | NO.2 | 위치 | 거더 S1-G8 | 배근<br>간격 | 실측 | @350 |
| | | 주근 | 피복<br>두께 | 실측 | 41mm | | | 배근 | 피복<br>두께 | 실측 | 39mm |

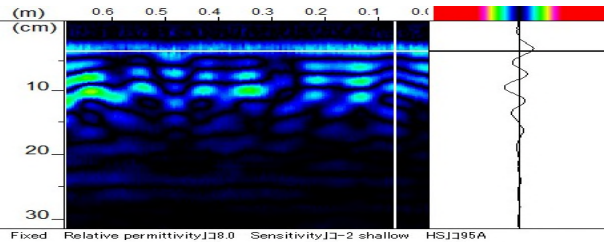
| NO.3 | 위치 | 교각 P2 | 배근<br>간격 | 실측 | @130 | NO.4 | 위치 | 교각 P2 | 배근<br>간격 | 실측 | @210 |
| | | 수직근 | 피복<br>두께 | 실측 | 30mm | | | 수평근 | 피복<br>두께 | 실측 | 52mm |

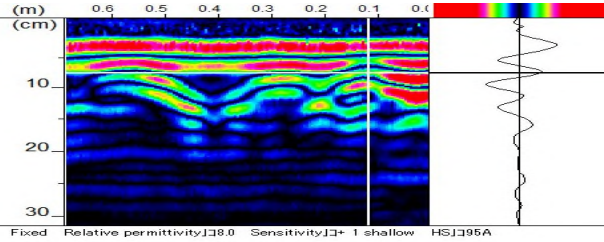
| NO.5 | 위치 | 교각 P3 | 배근<br>간격 | 실측 | @150 | NO.6 | 위치 | 교각 P3 | 배근<br>간격 | 실측 | @135 |
| | | 수직근 | 피복<br>두께 | 실측 | 74mm | | | 수평근 | 피복<br>두께 | 실측 | 107mm |
