## 제2장 자료수집 및 분석

2.1 자료수집 현황

2.2 건설 관련자료 검토결과 요약

#### 서부간선지하도로 정밀안전점검

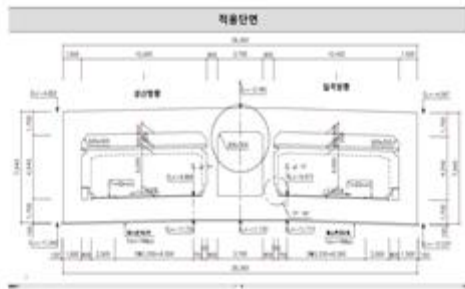
#### 라. 적용단면 및 설계조건

~ 지하차도 구간중에 토목고가 가장 높은 구간인 STA. 9+022(토목고 : 13.50m)를 검토구간으로 선정하여 검토하였음.

- 설계도면 : H = 13.50 m
- 설계수위 : H = GL+1 m
- 지반변형계수 :  $E_s = 300.0$  MPa
- 콘크리트강도 :  $f_k = 27$  MPa
- 합금형철강도 :  $f_k = 400$  MPa

| 구 분 | 부재 위치 | b mm | d mm | Mu kN.m | SMn kN.m | BAR | SF | 판정 |
| 상 부 소 레 브 | 좌측 | 1000 | 1723 | 4674.46 | 5133.59 | H29 - 8.0EA<br>+H25-8.0EA | 1.10 | O.K |
