## 2. 이동교[하]

## 2. 이동교(하)

### 2.1 시설물의 개요

본 시설물은 경기도 안성시 양성면 난실리 375-1에 위치한 교량으로서 총 연장 120.0m, 폭 17.3m, 편도 4차로로 시공되어 있다.

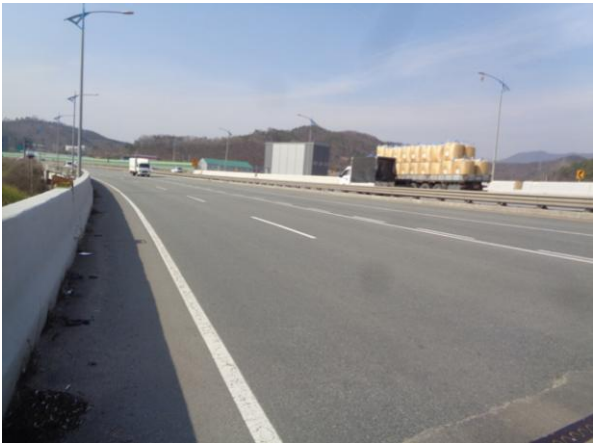
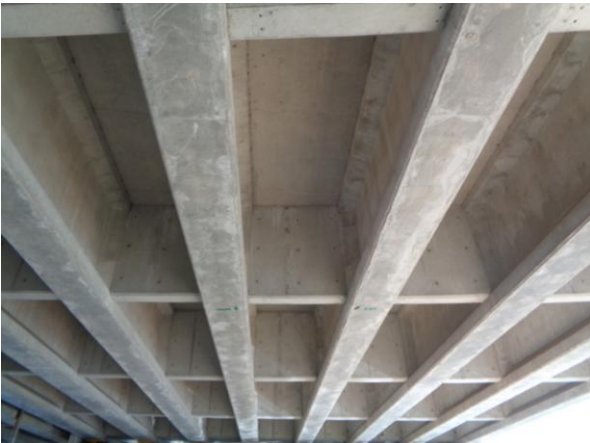
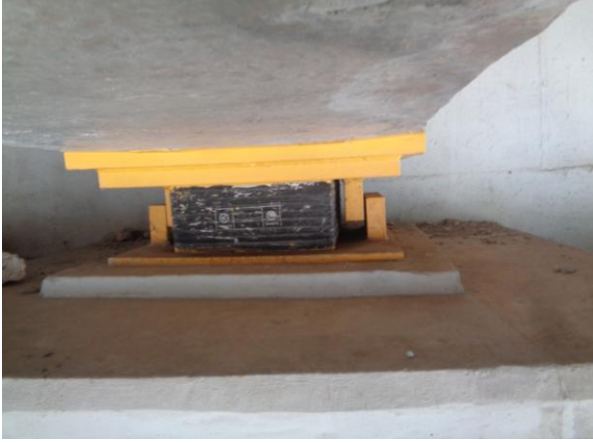
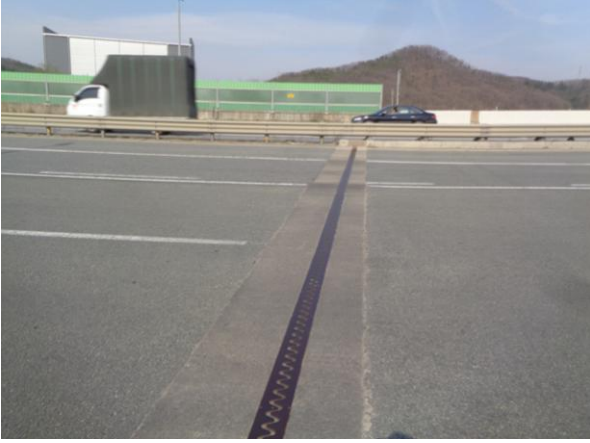
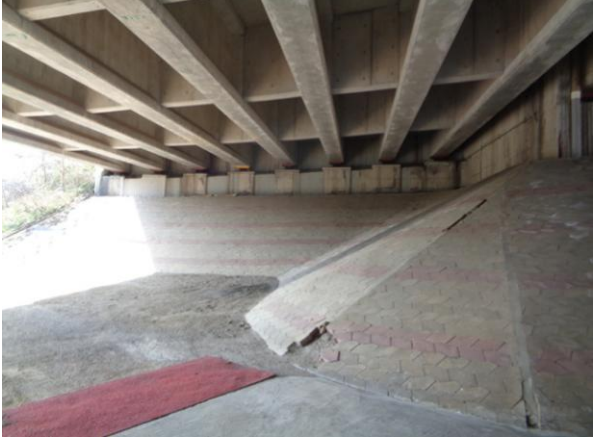
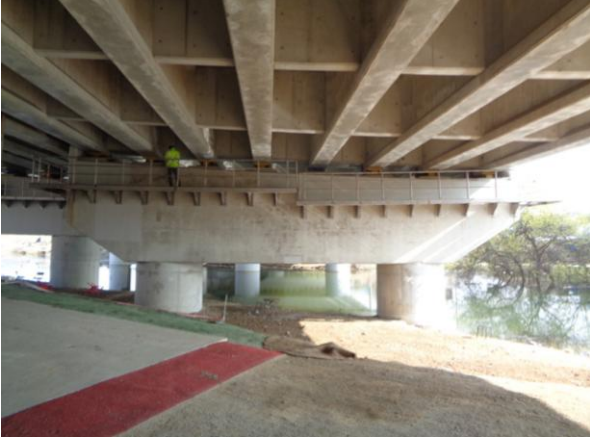
【그림 2.1.2】 부재별 현황

| <p>교면포장 전경</p> | <p>바닥판하면, 거더 전경</p> |
| <p>교량받침 전경</p> | <p>신축이음 전경</p> |
| <p>교대 전경</p> | <p>교각 전경</p> |

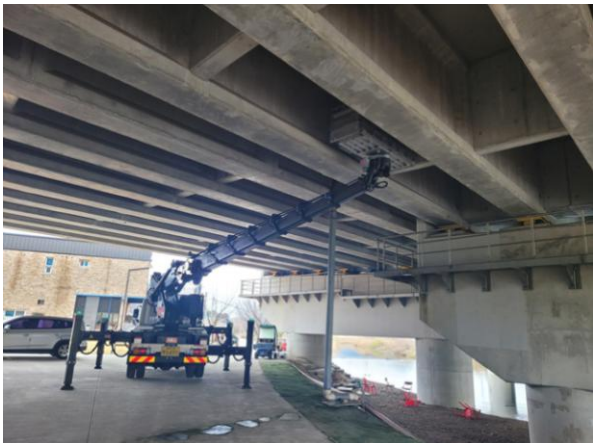
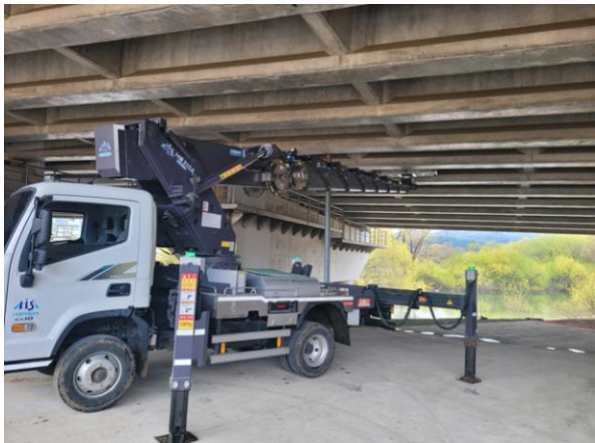
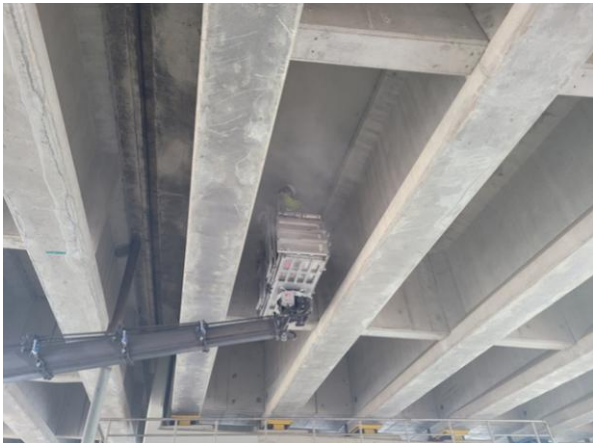
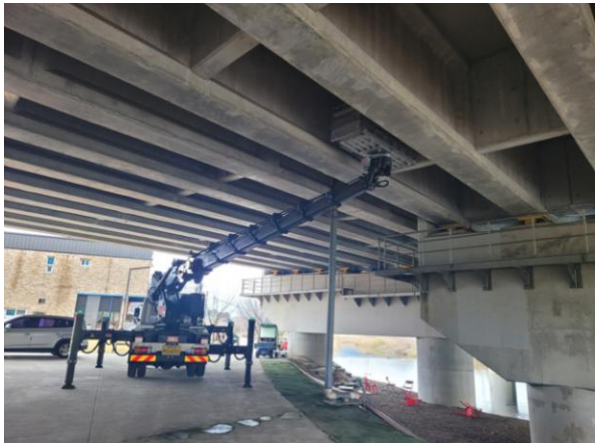
【사진 2.3.1】 근접조사를 위한 장비 사용 전경

| Span번호 | 조사방법 및 접근성 | 조사기간 | 비고 |
|---|---|---|---|
| 고소작업차를 이용한 근접조사 | | 고소작업차를 이용한 근접조사 | |

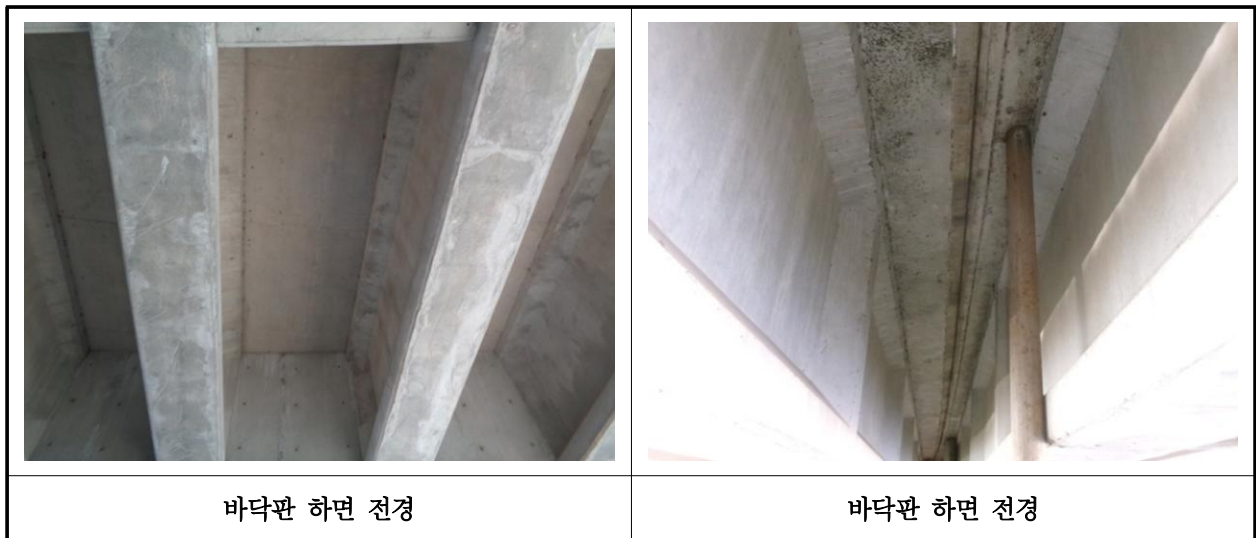
【사진 2.3.2】 바닥판하면 전경

- 이동교(하)는 총 4경간으로 이루어져 있으며, 연장은 L=120.0m, 폭 17.3m(편도 4차로)로 바닥판은 철근콘크리트로 시공되어있다.
- 바닥판하면에 대한 현장조사는 고소작업차를 이용한 근접조사를 실시하였다.

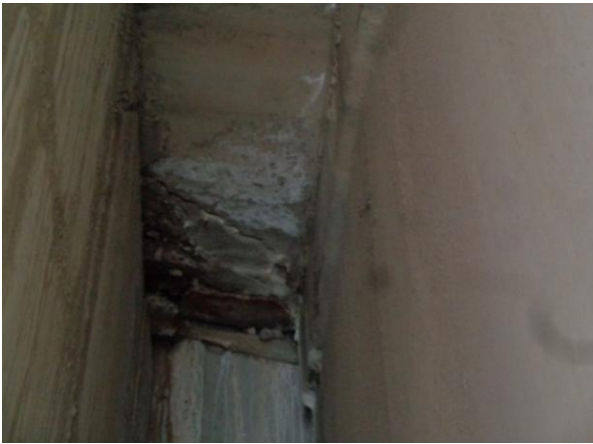
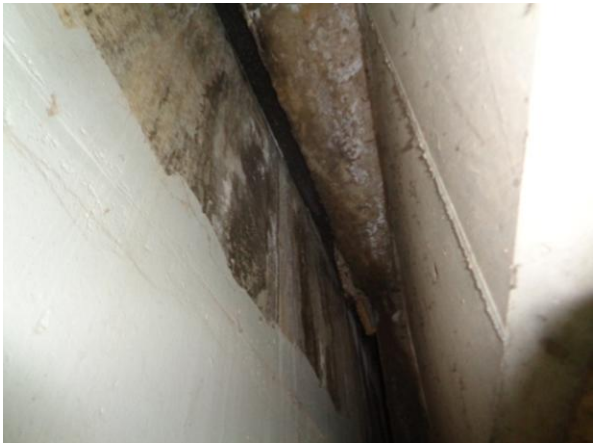
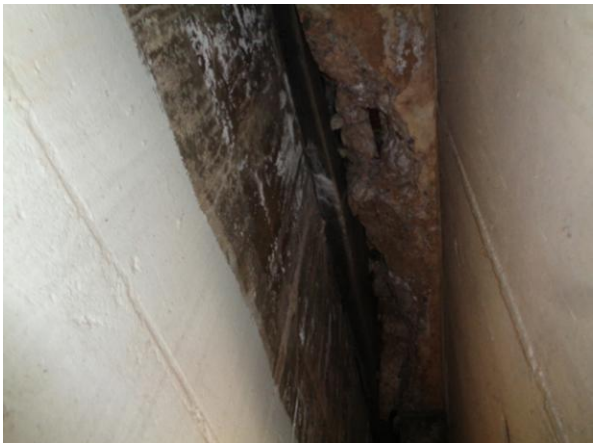
【사진 2.3.3】바닥판하면 손상현황

- 바닥판하면에 대한 외관조사 결과, 금회 정밀조사로 균열(0.3mm이상), 백태, 파손 및 철근노출이 조사되었다. 기 발생된 백태, 파손이 확인되었으며, 금회 점검시 균열(0.3mm이상), 파손 및 철근노출이 신규로 추가 조사되었다.

| S1 백태, 파손(0.3m×0.3m) | S1 백태(0.2m×1.7m) |
| S1 파손 및 철근노출(0.3m×1.5m) | S1 파손(0.3m×1.5m) |

- 바닥판 하면에 발생한 균열(0.3mm이상)은 건조수축, 온도변화, 거푸집 조기탈형, 구속응력 등에 의한 발생한 손상으로 우수유입, 온도변화 등에 의해 손상이 진전될 우려가 있으므로 내구성 확보 차원에서 주입보수를 실시하는 것이 필요하다.
- 백태는 손상부를 통한 우수유입, 수분접촉, 종조인트 누수 등의 원인에 의해 발생한 것으로 판단되며, 표면처리를 통해 구조물의 내구성 저하를 방지하는 것이 바람직하다.
- 파손 및 철근노출은 외부충격, 우수유입, 온도변화 등에 의한 손상으로 판단되며, 내구성 확보 및 손상의 진전 방지를 위해 단면보수(방청)를 실시하는 것이 필요하다.

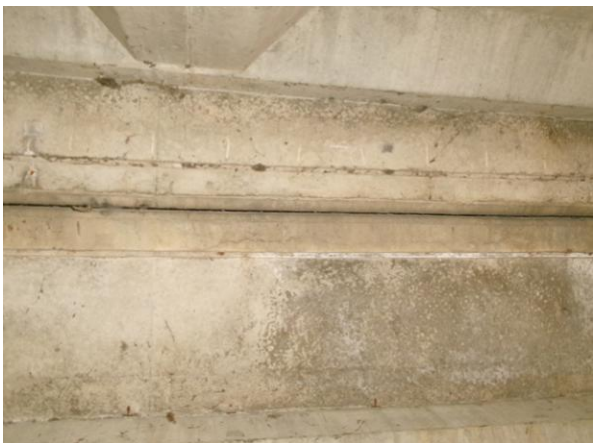
| S4 균열(0.3mm/1.5m) | S4 균열(0.3mm/1.0m) |

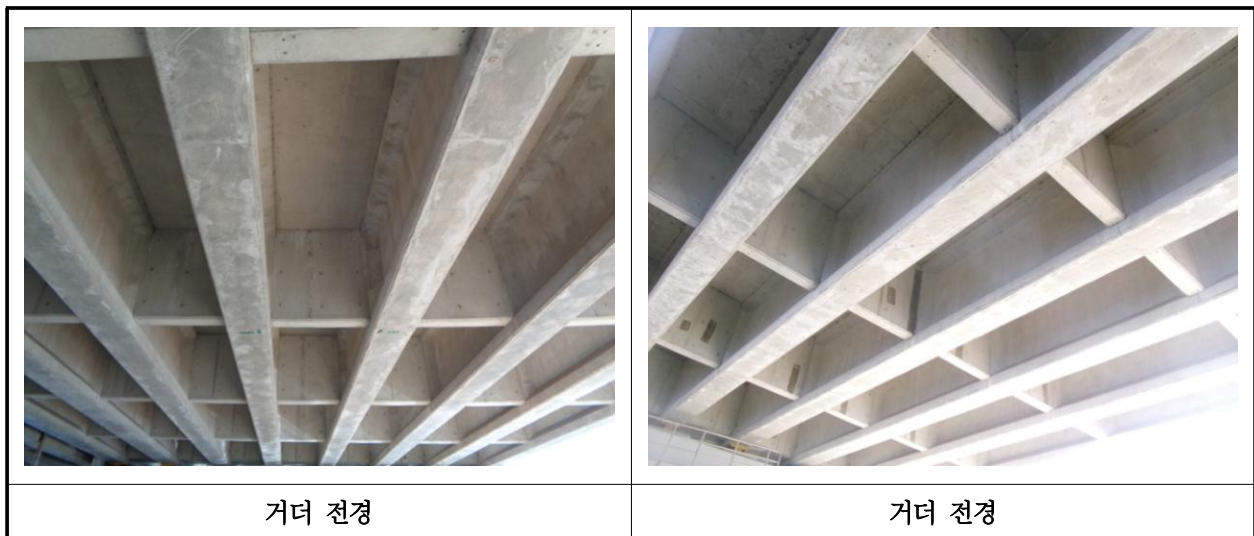
【사진 2.3.4】 거더 전경

- 바닥판으로부터 전달되는 상부하중을 지지하고 교량받침으로 하중을 전달하는 역할을 하는 거더는 철근콘크리트로 시공되어 8열로 배치되어 있는 상태이며, 근접육안조사를 위하여 고소작업차를 이용하여 외관조사를 실시하였다.

| 구분 | 정밀안전점검 결과 | 비고 |
|---|---|---|
| 거더 | <ul style="list-style-type: none"> <li>■ 거더 외관조사결과 2004년 준공 이후 특별한 결함 발생이 없는 양호한 상태를 유지하고 있으며, 향후 지속적인 점검을 통한 거더에 발생될 수 있는 주요 손상 등에 대한 주의관찰이 필요할 것으로 판단된다.</li> </ul> | |

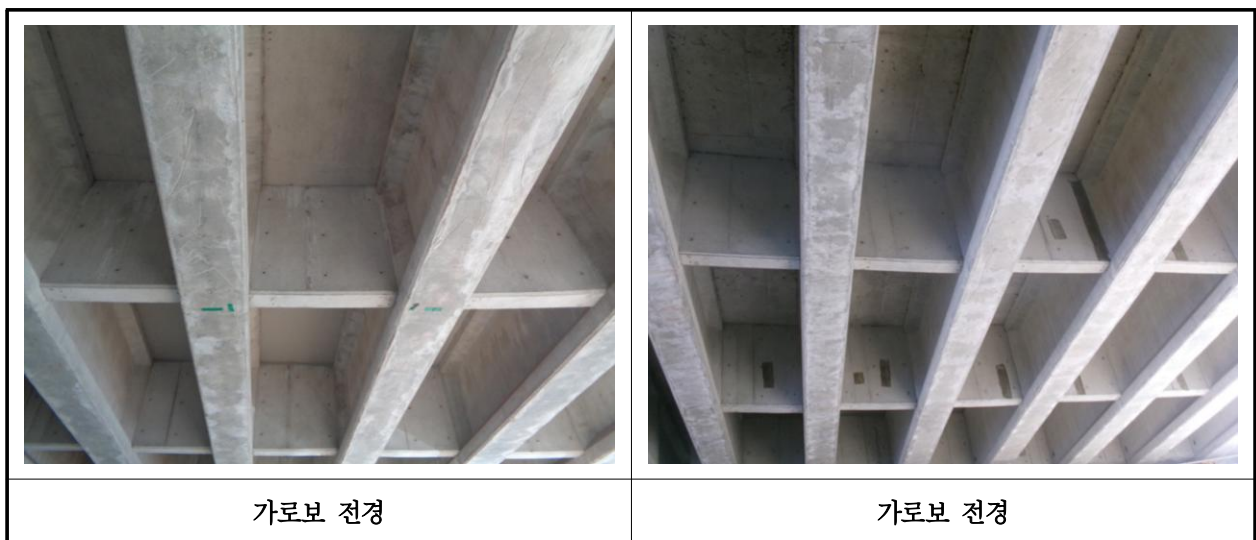
【사진 2.3.6】 가로보 전경

- 공용기간 중 주거더의 횡변형 방지와 하중 횡분배 역할을 하는 가로보는 콘크리트로 시공되어 있으며, 조사방법은 거더와 동일한 방법으로 점검차를 통한 근접조사를 실시하였다.

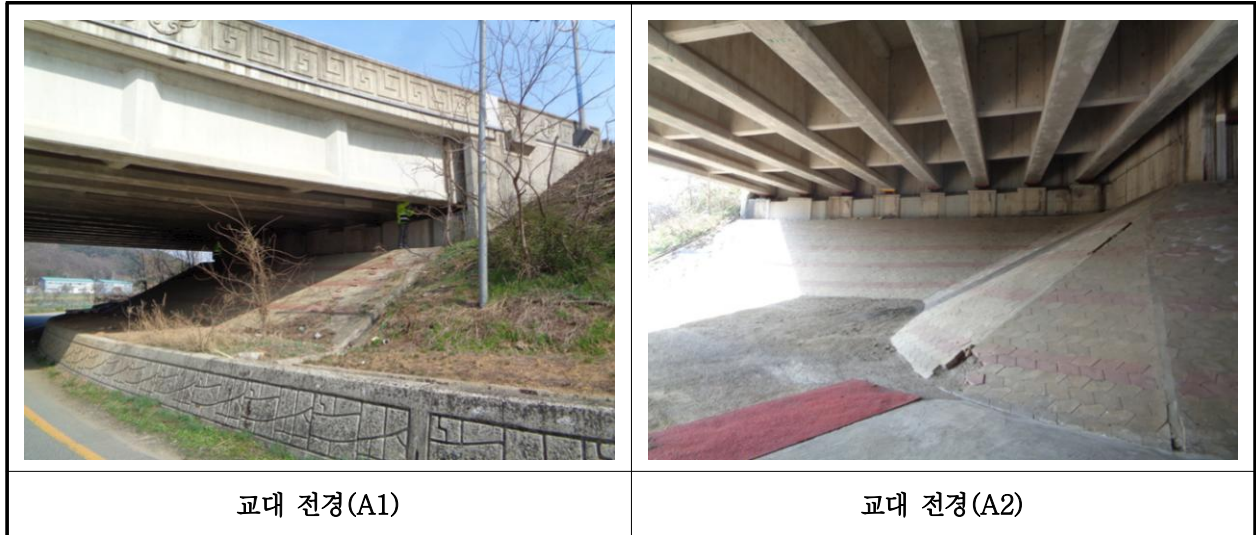
【사진 2.3.8】 교대 전경

- 이동교(하) 교대는 역T형 2기로 시공되어 있으며, 기초는 확대기초로 시공되어있다. 교대에 대한 외관조사는 도보를 이용한 근접조사를 실시하였다.

| 구분 | 정밀안전점검 결과 | 비고 |
|---|---|---|
| 교대 | <ul style="list-style-type: none"> <li>■ 교대에 조사된 균열은 균열의 형태, 방향성, 발생 위치 등을 종합적으로 고려할 때 시공초기 건조수축 및 수화열에 의한 온도응력 등에 기인한 비구조적 손상으로써, 일부 보수부의 노후화에 의한 재균열이 일부 확인되었으며, 국부적으로 확인된 0.3mm이상 균열 1개소에 대한 내구성 저하방지를 위한 주입보수가 요구되며, 그 밖에 폭 0.3mm미만의 균열 및 보수부 재균열에 대한 지속적인 주의관찰이 요구된다.</li> <li>■ A1, A2 홍벽 및 구체에 확인된 누수흔적 및 체수흔적은 공용 증가에 따른 신축이음 노후화 및 외부 우수유입으로 인한 손상으로써 일부 홍벽의 표면 백태가 동반되고 있는 것으로 확인되었다. 향후 지속적인 누수 등으로 인한 하부구조 열화 및 반침 부식으로 인한 가동불량 등을 유발할 수 있으므로 주의관찰 후 유지관리계획에 따른 신축이음장치 교체가 실시됨이 바람직할 것으로 판단되며, 국부적으로 확인된 백태 손상에 대해 내구성 저하 방지를 위한 표면처리가 요구된다.</li> <li>■ 그 밖에 A1 교좌면에 페콘크리트가 적치된 것으로 조사되었으며, 이는 공용 중 실시된 보수 시공과정에서의 잔여물으로써 구조물에 특별한 영향은 없으나 원활한 구조물 유지관리를 위한 청소 조치가 요구된다.</li> </ul> | |

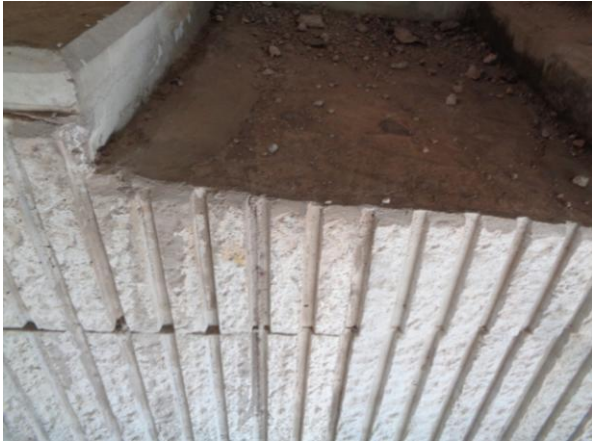
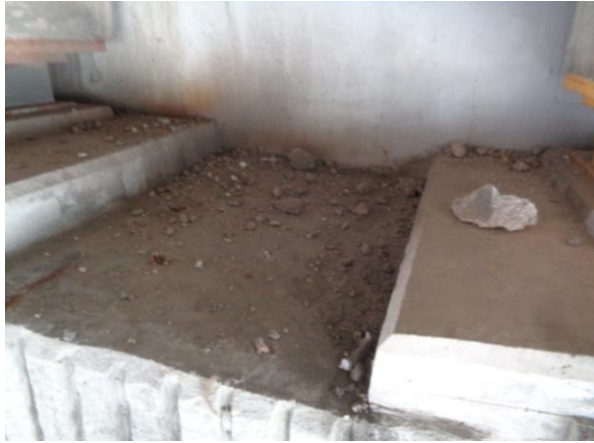
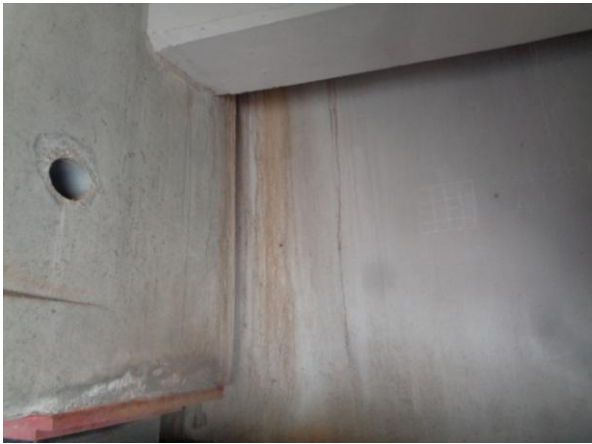
【사진 2.3.9】 교대 손상현황

- 교대에 대한 외관조사 결과 균열 및 보수부재균열(0.3mm미만), 백태, 누수흔적, 체수, 폐콘크리트 적치, 누수오염, 표면오염이 조사되었다. 기 손상인 균열 및 재균열(0.3mm미만), 백태, 누수흔적, 체수, 폐콘크리트 적치, 누수오염, 표면오염이 확인되었으며, 금회 점검시 손상의 추가 및 진전은 없는 것으로 조사되었다.

| A1 보수부 재균열(0.2mm/0.5m) | A1 페콘크리트 퇴적(0.5m×1.5m, 5EA) |
| A1 백태(0.2m×2.0m) | A2 균열(0.2mm/0.5m) |

- 교대에 발생한 균열 및 재균열(0.3mm미만)은 건조수축 및 구속응력, 온도변화 등에 의해 발생된 것으로 판단되며, 장기간 우수 및 외기에 의한 수분접촉시 표면열화에 따른 박리 또는 내부 철근의 부식 팽창 등에 의해 박락이 발생할 수 있으므로 내구성 확보를 위한 표면보수를 실시하는 것이 필요하다.
- 백태는 손상부를 통한 우수유입, 수분접촉, 종조인트 누수 등의 원인에 의해 발생한 것으로 판단되며, 표면처리를 통해 구조물의 내구성 저하를 방지하는 것이 바람직하다.
- 누수흔적, 체수, 누수오염, 표면오염은 신축이음부 우수유입, 외기노출 등에 의한 것으로 판단되며, 진전여부에 대한 주의관찰을 실시하는 것이 요구된다. 보수시 신축이음부와 연계된 보수가 필요하다.
- 폐콘크리트 적치는 공사 및 보수시 발생한 것으로 정비를 통한 유지관리가 요구된다.

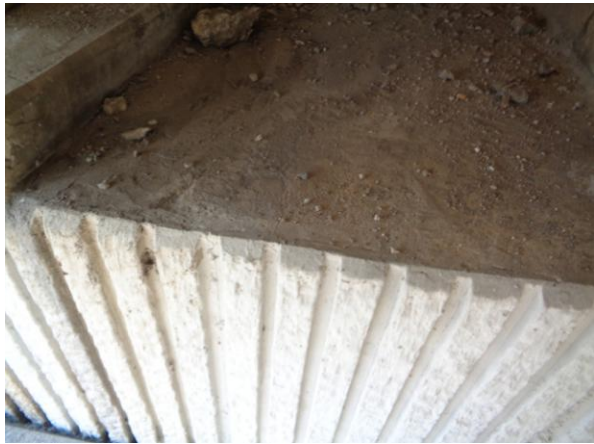
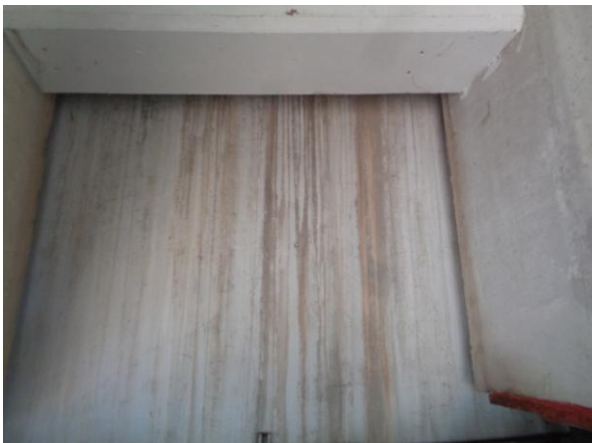
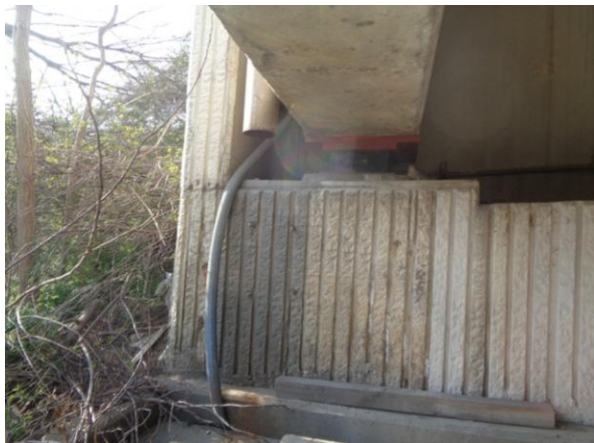
| A2 누수흔적(2.3m×1.0m) | A2 표면오염(0.5m×1.0m) |

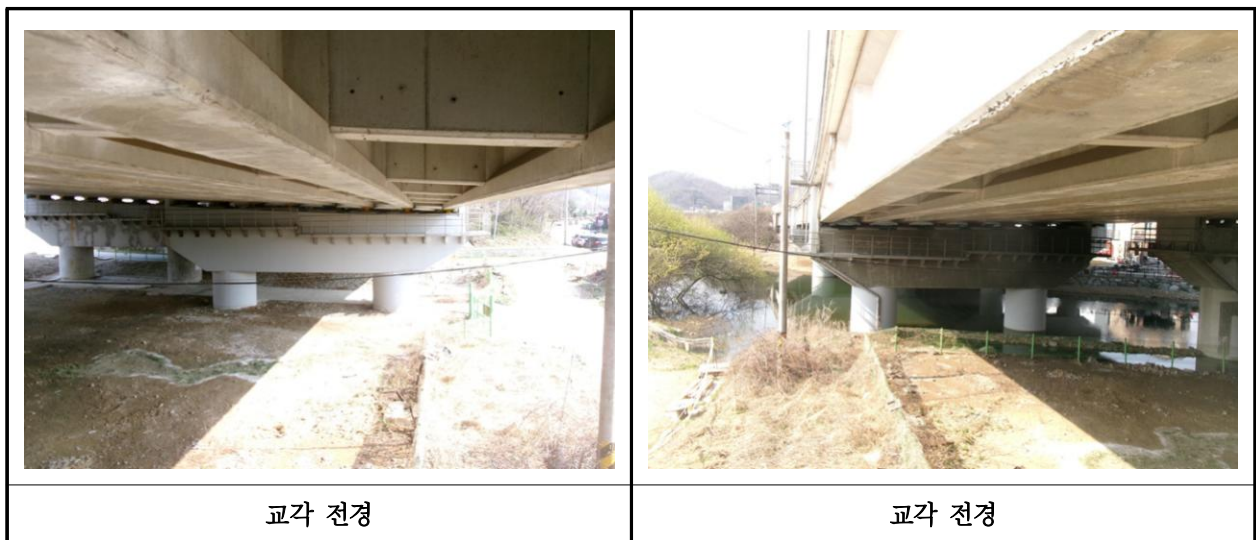
【사진 2.3.10】 교각 전경

- 이동교(하)의 교각은 라멘식(P1~P3)으로 구성되어 있으며, 기초는 직접기초로 시공되어있다. 교각에 대한 외관조사는 도보조사, 고소작업차를 통한 근접조사를 실시하였다.

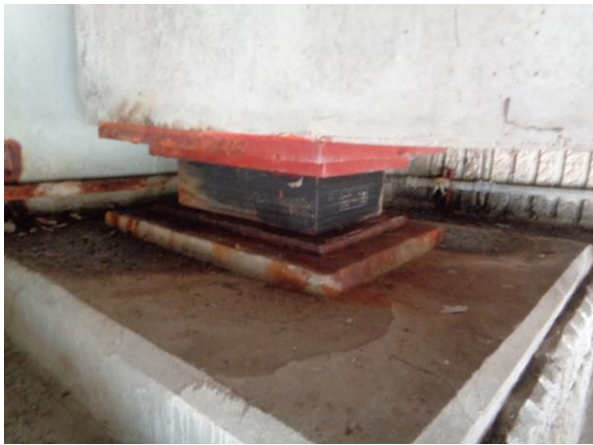
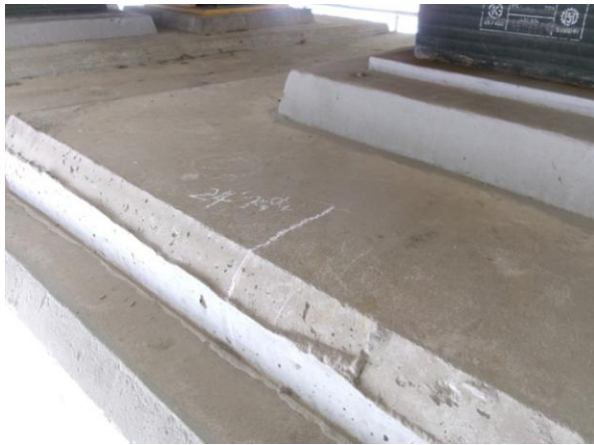
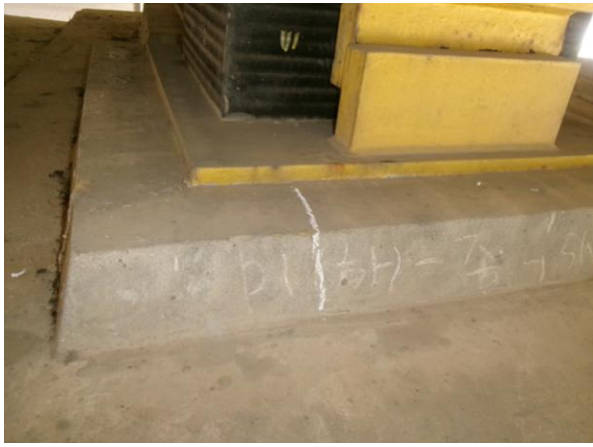
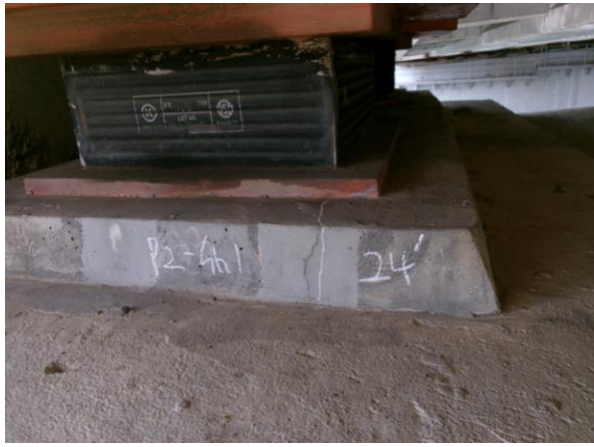
【사진 2.3.13】 교량받침 손상현황

- 교량받침에 대한 외관조사 결과 받침몰탈 균열 및 재균열(0.3mm미만), 받침콘크리트 균열(0.3mm미만), Plate 부식이 조사되었다. 기 발생한 받침 Plate 부식이 확인되었으며, 금회 점검시 받침몰탈 균열 및 재균열, 받침콘크리트 균열이 추가 조사되었다.

| A2-SH8 플레이트 부식 | P1-SH3(A1) 받침콘크리트 균열(0.1mm/0.2m) |
| P1-SH5(A2) 받침몰탈 균열(0.1mm/0.1m) | P2-SH1(A1) 받침몰탈 재균열(0.2mm/0.1m) |

- 교량받침에서 조사된 받침물탈 균열 및 재균열(0.3mm미만), 받침콘크리트 균열(0.3mm미만)의 경우 건조수축 및 온도변화, 거푸집 조기탈형 등에 의한 손상으로 판단되며, 미세균열로 교량 받침의 거동에 영향을 미칠만한 손상은 아니나, 손상의 진전 방지를 위한 표면처리 등의 보수 조치가 필요하다고 판단된다.
- Plate 부식의 경우 시공미흡, 우수유입, 외기노출, 공용기간 경과 등에 의해 발생한 손상으로 장기적인 내구성 확보를 위하여 재도장을 통한 보수가 필요하다.

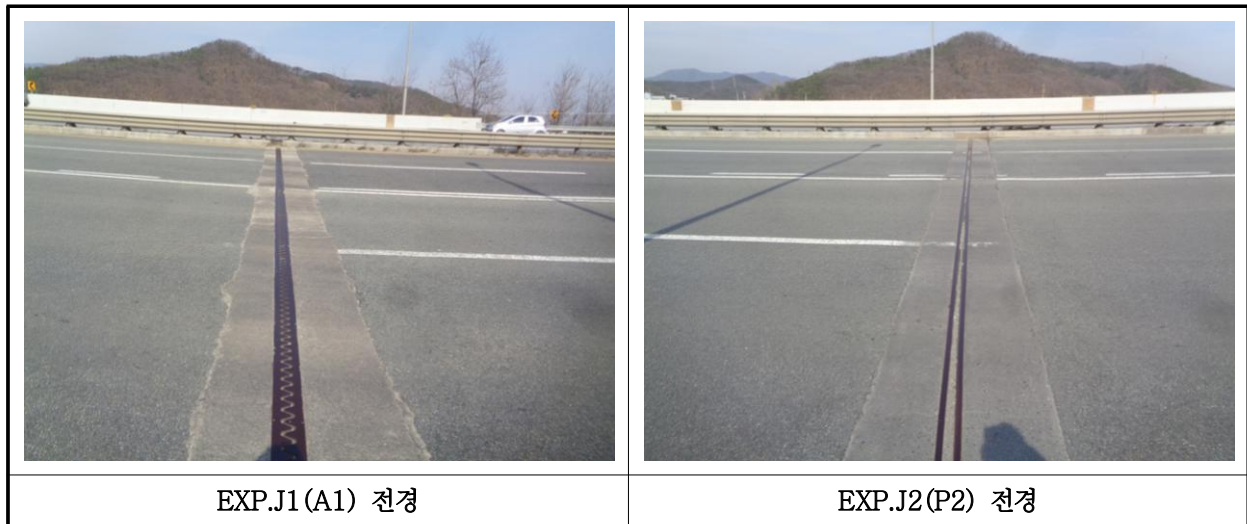
【사진 2.3.14】 신축이음장치 전경

- 신축이음은 교량받침과 연동되어 온도나 하중에 대한 상부구조의 신축거동을 수렴하는 중요 장치로써 본체와 후타재로 구분되며, Finger Joint(A1, A2), Rail Joint(P2) 형식으로 시공된 상태이다.

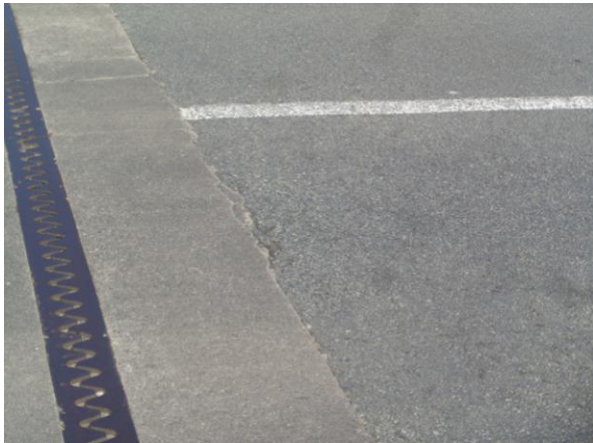
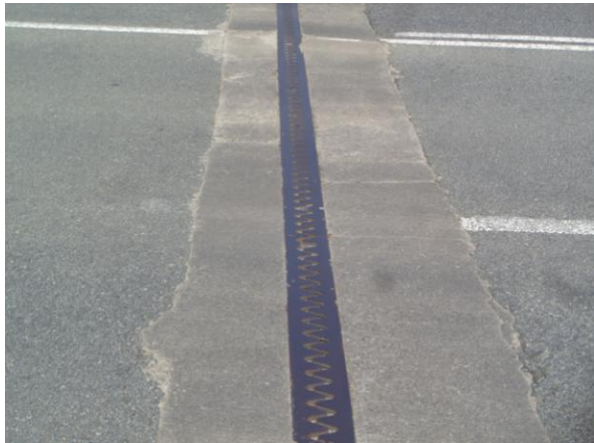
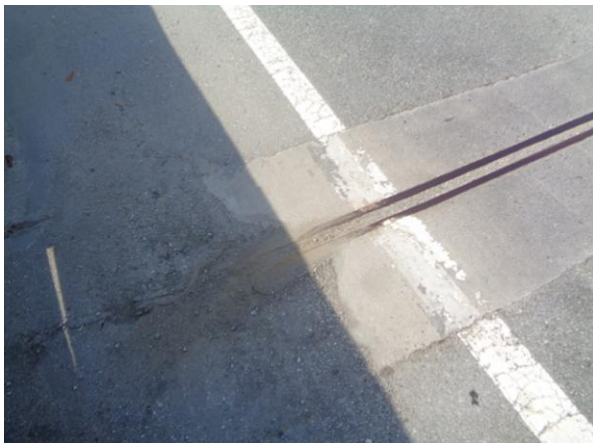
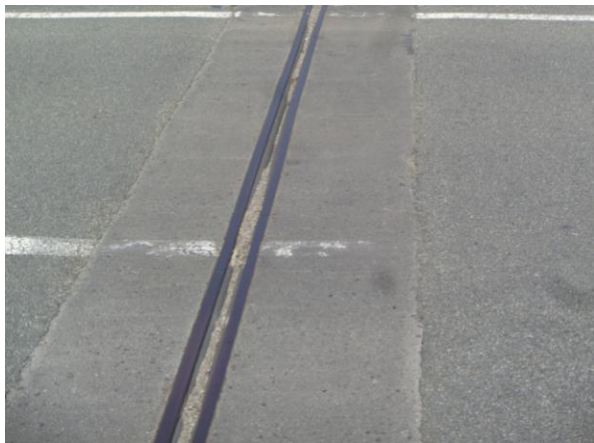
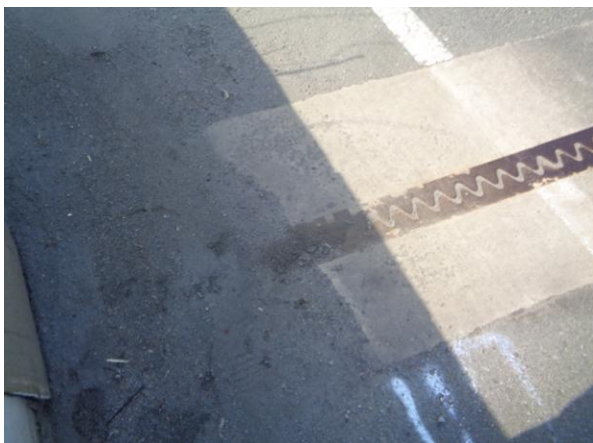
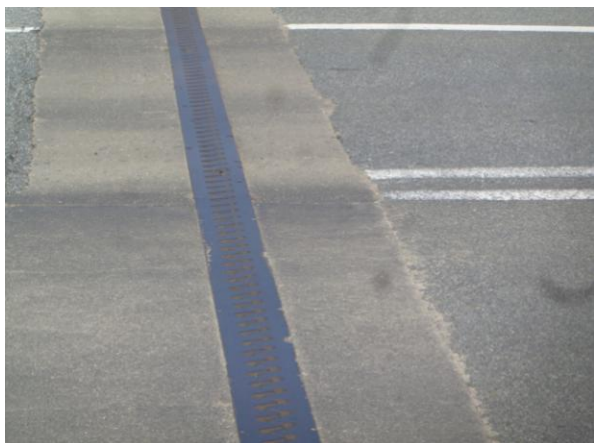
【사진 2.3.15】 신축이음장치 손상현황

- 신축이음에 대한 외관조사 결과 후타재 균열(0.3mm미만), 파손, 패임, 유간 토사퇴적, 본체 변형, 차수관 볼트/너트 부족이 조사되었다. 기 발생한 후타재 균열, 파손, 패임, 유간 토사퇴적, 본체 변형, 차수관 볼트/너트 부족이 확인되었으며, 금회 점검시 손상의 추가 및 진전은 없는 것으로 조사되었다.

| A1 후타재 파손(0.1m×3.0m) | A1 후타재 균열(0.1mm/0.3m, 7EA) |
| P2 유간 토사퇴적(L=5.0m) | P2 후타재 균열(0.1mm/0.4m) |
| A2 유간 토사퇴적(L=1.5m), 본체 변형 | A2 후타재 균열(0.1mm/0.4m) |

- 신축이음에 발생한 후타재 균열(0.3mm미만), 본체 변형은 건조수축, 차량 반복통행, 장기공용, 열화 등으로 인한 손상으로 판단되며, 발생한 손상으로 인한 차량통행에 지장 및 신축이음 기능저하 등은 없는 상태로 주의관찰 후 관리주체의 유지관리계획에 맞추어 보수하여도 구조물의 사용 및 안전에는 지장이 없을 것으로 판단된다.
- 후타재 파손, 패임의 경우 차량 운하중, 외부충격 등에 의한 손상으로 판단되며, 차량의 안전 사고 및 손상의 진전 방지를 위해 단면보수를 실시하는 것이 요구된다.
- 유간 토사퇴적의 경우 공용기간 경과에 따른 비산먼지 축적에 의해 발생한 손상으로 청소 등의 정비를 통한 유지관리가 요구된다.
- 차수판 볼트/너트 부족은 공용기간 경과, 시공미흡 등에 의해 발생한 손상으로 하부 우수유입 방지를 위해 교체를 통한 정비가 요구된다.

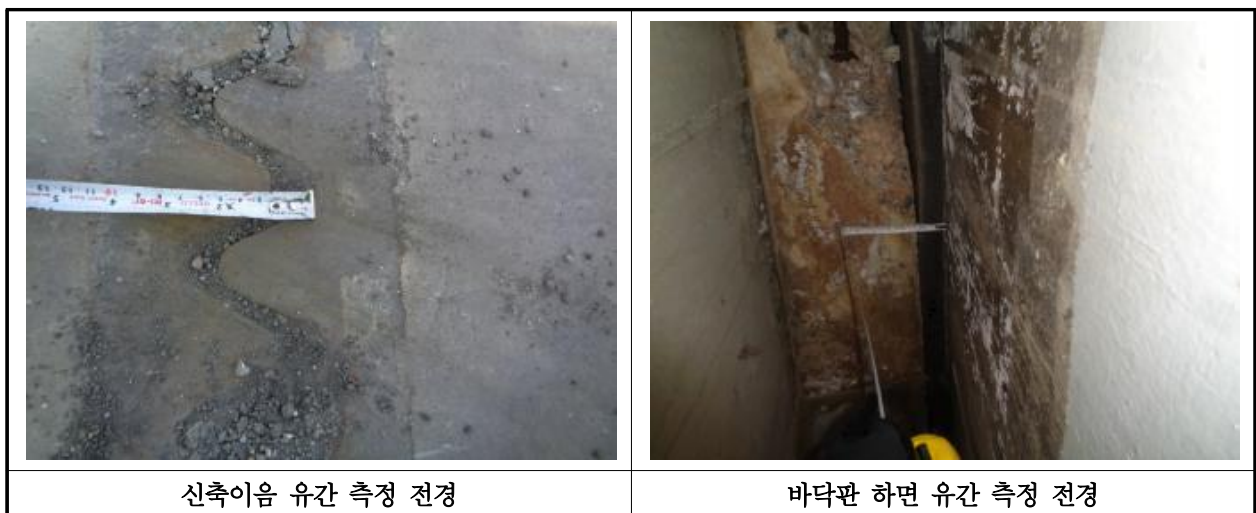
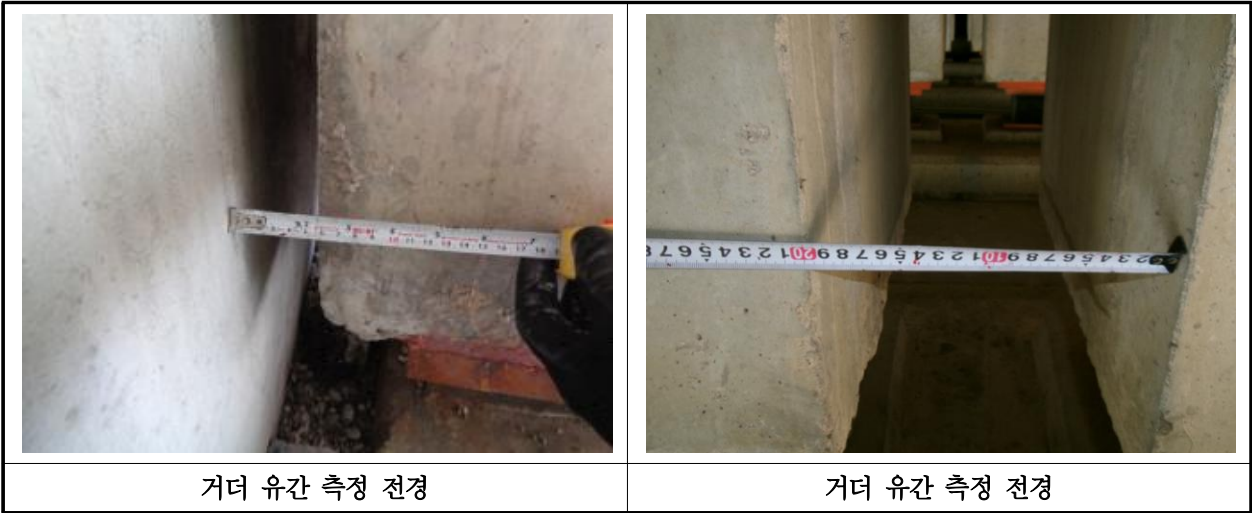
【사진 2.3.16】 신축이음 유간측정

- 신축이음의 유간검토는 교량의 신장 및 수축에 의해 안정화가 이루어진 상태이므로 시공전 후 신축이음 설치시 필요한 건조수축, 크리프, 그리고 부가여유량 및 설치여유량 등은 검토에서 배제하였고, 현 상태에서 신축이음의 신축에 가장 지배적인 온도에 의한 이동량을 계산하여 유간 확보 여부에 대한 검토를 실시하였다.
- 신축이음 유간 계산시 온도변화량은 한랭지방 콘크리트교 기준(-15℃ ~ +35℃)을 적용하였다. 신축이음 유간 측정시(2024년 04월 02일) 일평균기온(+14.2℃)을 기준으로 실측온도차를 산출하였고, 이 값을 적용온도변화( $\Delta T$ )에 적용하여 온도변화에 의한 이동량을 산출하였다.

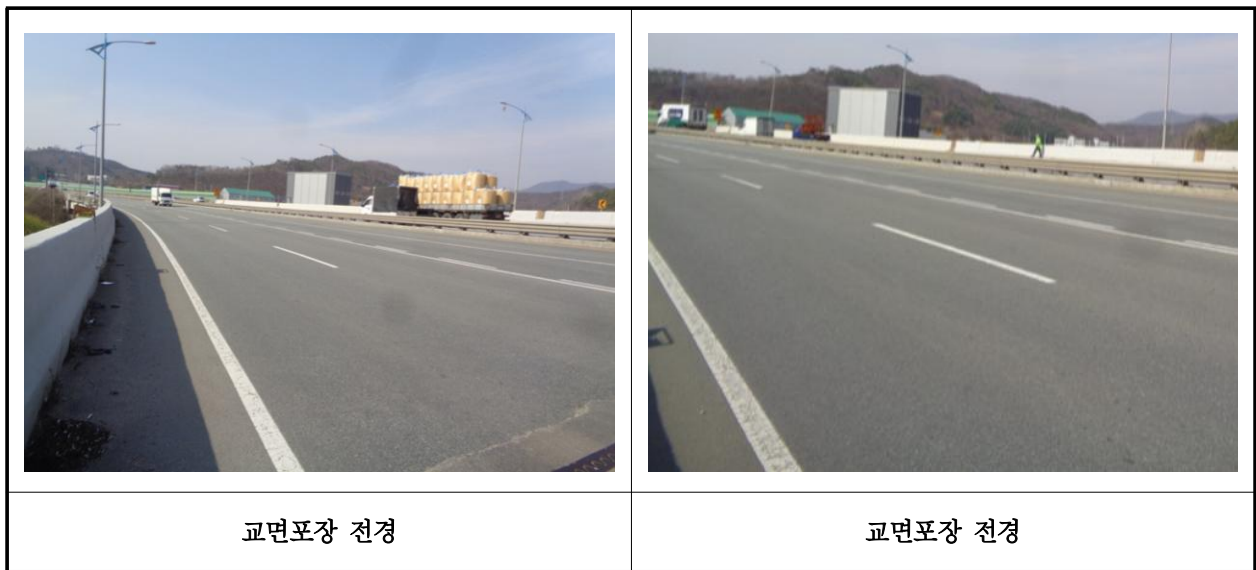
【사진 2.3.17】 교면포장 전경

- 이동교(하)의 바닥판 상면에 위치하여 차량에서 발생하는 진동을 흡수·분산시키고, 외부의 불리한 환경조건에 대해서 바닥판을 보호하는 역할을 하는 교면포장은 아스팔트 포장(T=80mm), 4차로로 시공되었으며, 2020년 점검 이후 전반적인 재포장이 실시된 것으로 확인되었다.

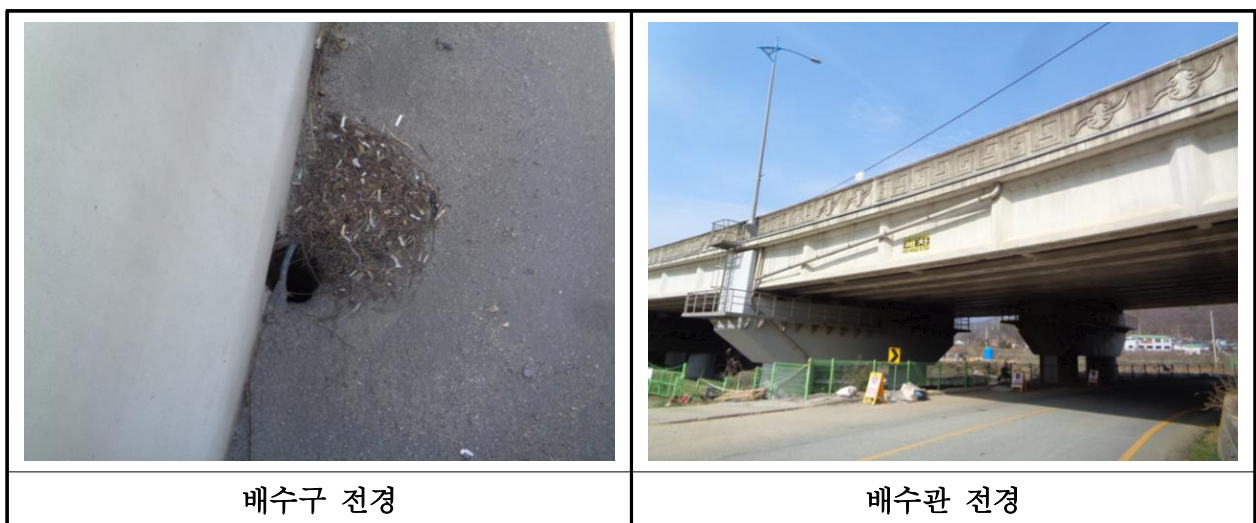
【사진 2.3.19】 배수시설 전경

- 이동교(하)의 배수시설은 교량의 횡구배에 맞게 설치되어 있으며, 육교형(S1~S4) 배수관으로 연결되어있는 상태이다.

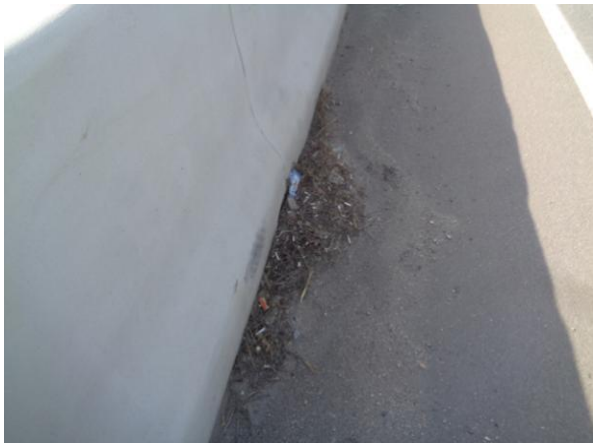
| S1 배수구 막힘 | S2 배수구 막힘 |

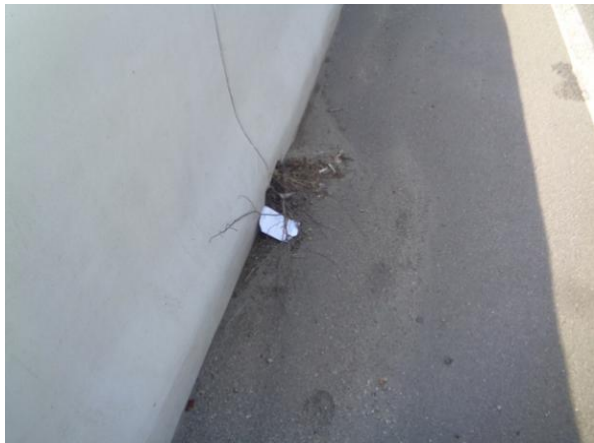
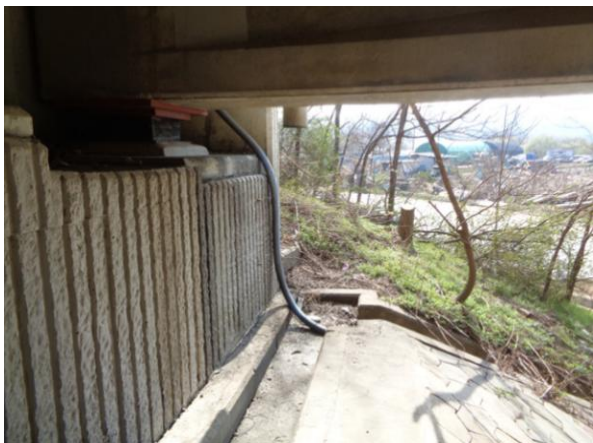
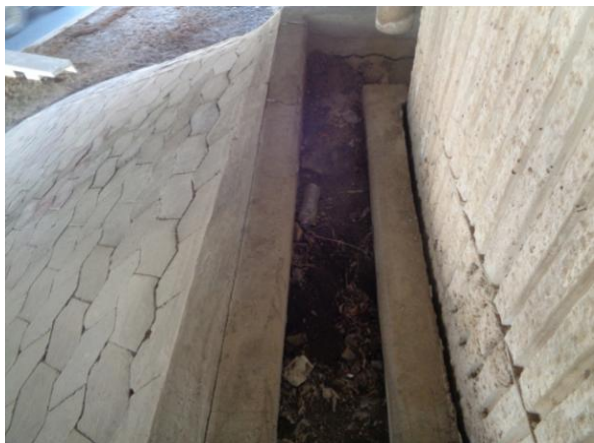
【사진 2.3.20】 배수시설 손상현황

- 배수시설에 대한 외관조사 결과, 배수구 막힘, 토사퇴적, 배수관 길이부족이 조사되었다. 기 발생된 배수구 막힘, 토사퇴적, 배수관 길이부족이 조사되었으며, 금회 점검시 배수관 길이부족에 대한 손상이 일부 양호한 것으로 확인되었다.

| S1 배수관 길이부족 | A1 배수로 토사퇴적 |

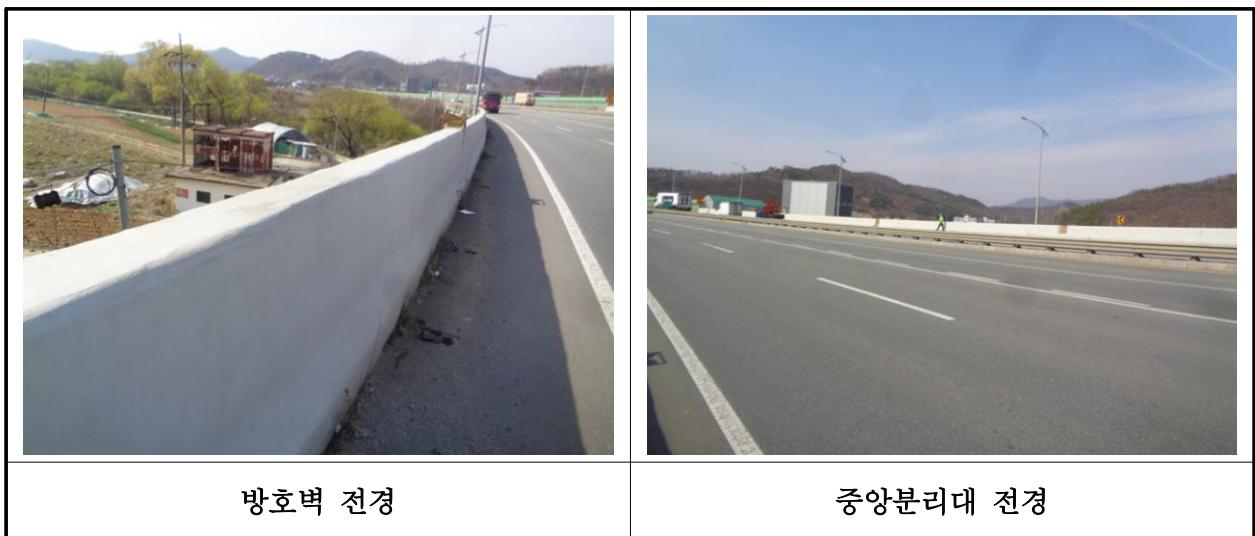
【사진 2.3.21】 난간 및 연석 전경

- 차량의 차도이탈 방지, 사고시 완충작용 등의 기능을 하는 방호울타리는 좌·우측으로 철근 콘크리트 방호벽(H=1.18m)과 중앙분리대(연석+가드레일)이 시공되어있다.

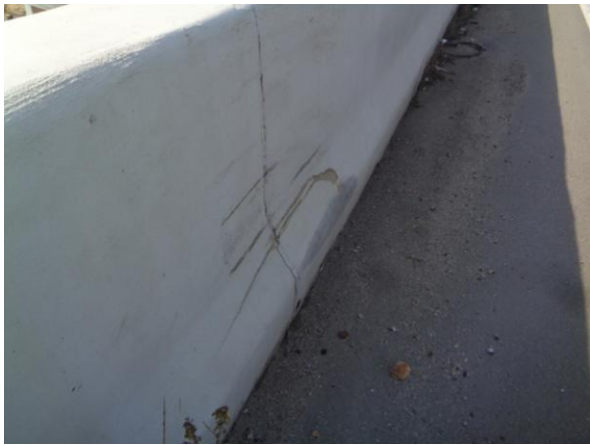
S1 방호벽 긁힘(1.2m×1.3m)

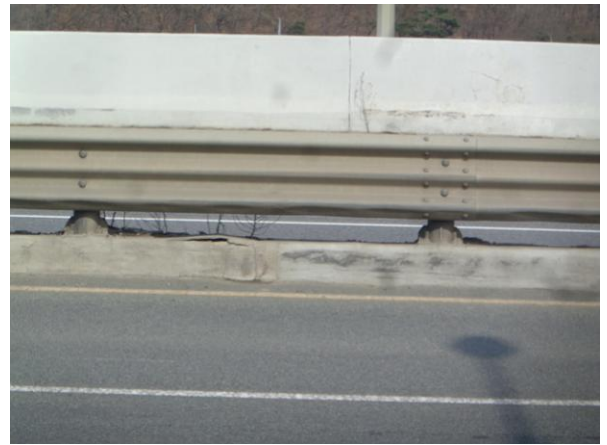
S1 중분대 표면들뜸(0.6m×0.5m)

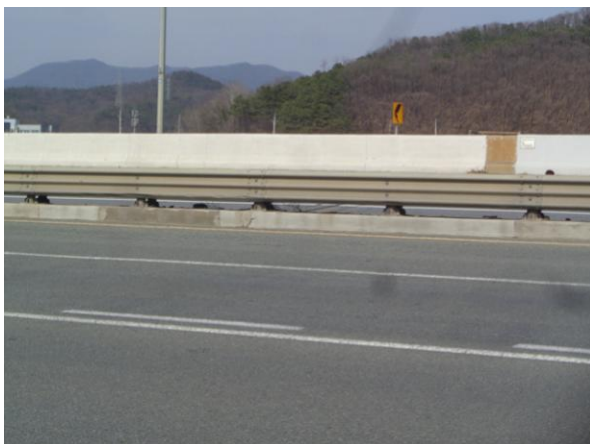
S2 중분대 보수부들뜸(0.1m×0.3m)

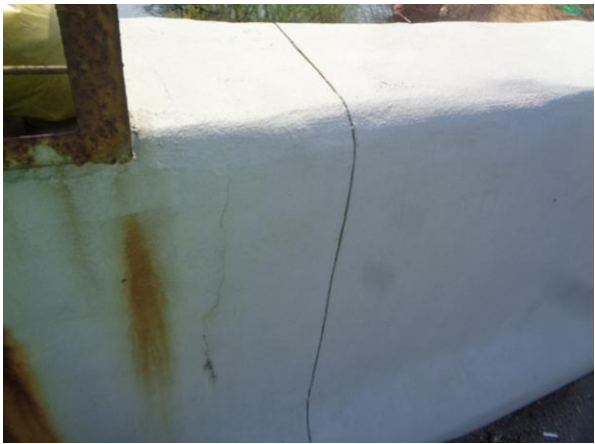
【사진 2.3.22】 난간 및 연석 손상현황(계속)

| S4 방호벽 균열(0.1mm/0.4m) | 방호벽 제원측정 전경 |

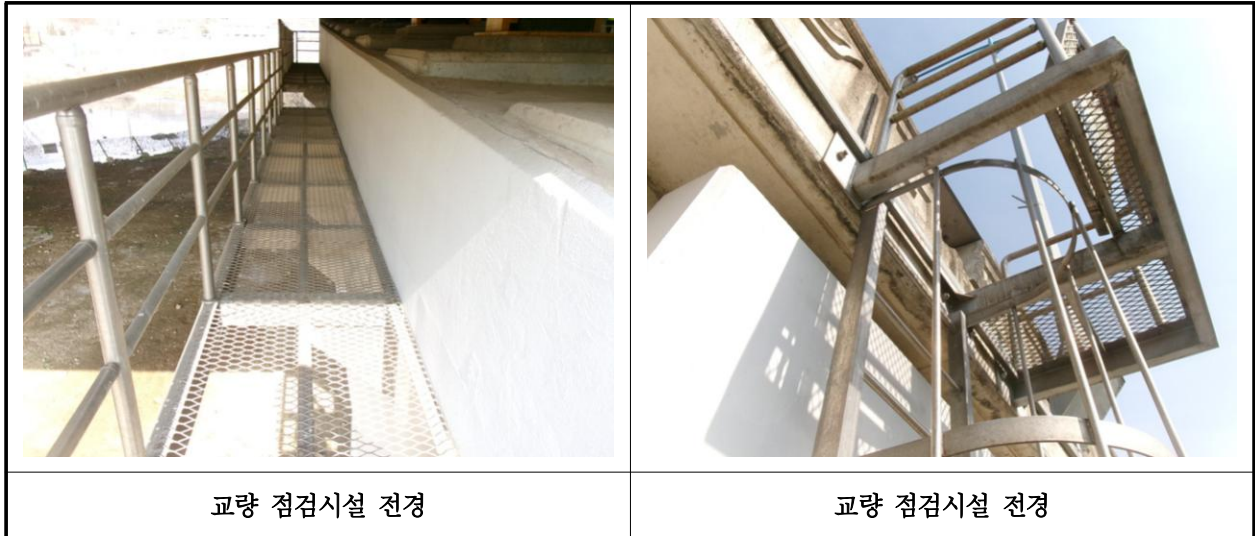
교량 점검시설 전경

- 점검시설은 철근콘크리트 점검계단(A1), 강재 점검로(P1~P3)가 설치되어 있으며, 교각의 강재 점검시설은 교각과 일체로 연결된 상태로 외측에 작업자의 안전을 위한 난간이 설치되어있고, 점검사다리를 통해 교량 상부에서 출입이 가능한 상태이다.

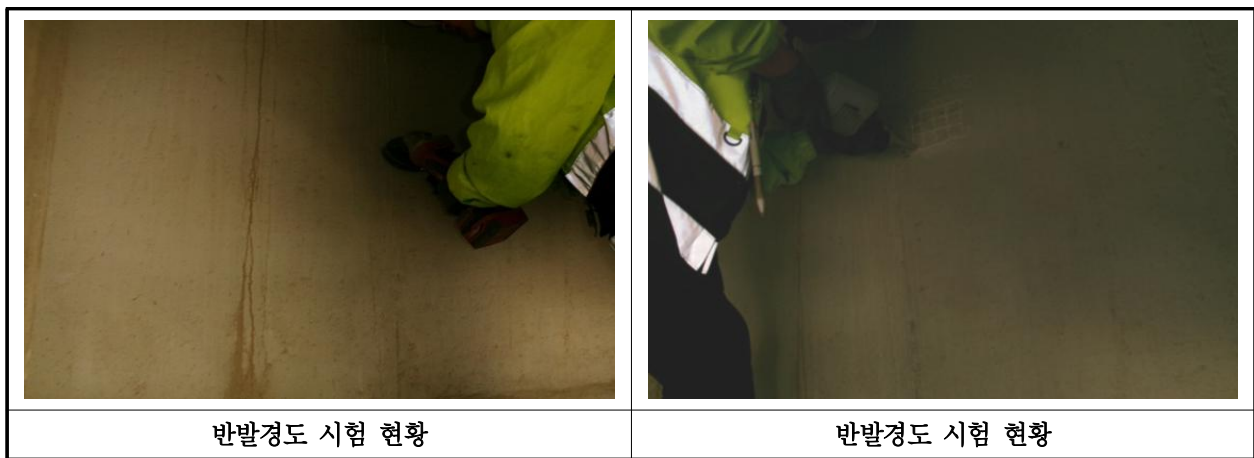
【사진 2.4.1】 반발경도 시험

반발경도 측정은 콘크리트 표면의 요철, 부착물에 이물질이 그라인딩으로 제거하고 실시하였으며, 표면에 곰보, 공극, 노출된 자갈이 있는 부위들은 측정위치에서 제외했다. 또한, 반발경도 값은 각 측정부재에 따라 타격방향, 표면의 건습상태, 재령에 의한 보정을 한 후 콘크리트 강도를 추정하였다. 또한 반발경도에 의한 압축강도 추정은 보통 콘크리트는 일본건축학회식과 일본재료학회식을 사용하였고, 고강도 콘크리트는 과학기술부식과 한국시설안전공단 식을 사용하였다.

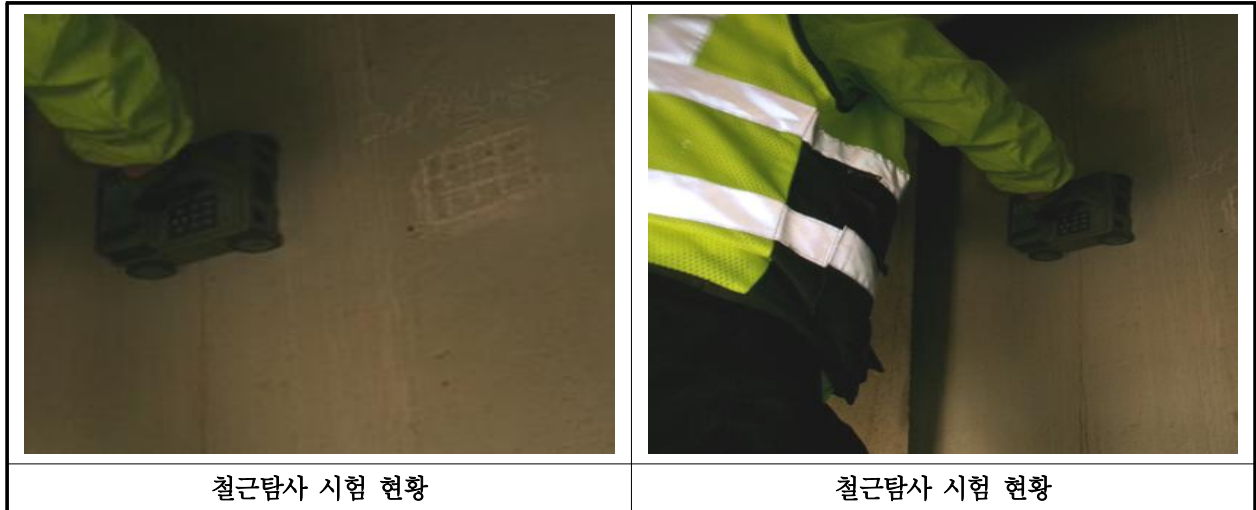
【사진 2.4.2】 철근탐사 시험

- 철근탐사 시험은 상부 3개소, 하부 2개소를 실시하여, 총 5개소를 실시하였다.
- 철근 피복두께 및 배근간격은 설계치와 비교시 전반적으로 준공도면과 대체로 일치하는 것으로 나타났으며, 일부구간 배근간격이 다소 상이하고, 피복두께도 다소 부족한 것으로 측정되어 구조물에 대한 주의관찰이 요구된다.
