## 2. 이동교[하]

### 2.1 시설물의 개요

본 시설물은 경기도 안성시 양성면 난실리 375-1에 위치한 교량으로서 총 연장 120.0m, 폭 17.3m, 편도 4차로로 시공되어 있다.

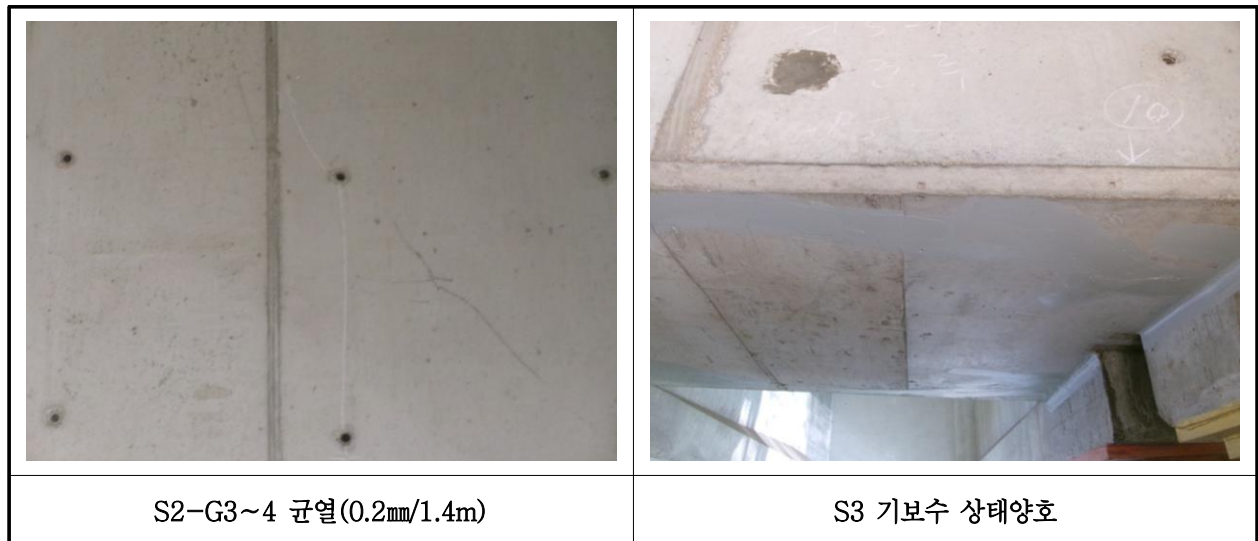
【사진 2.3.7】 가로보 손상현황

- 가로보에 대한 외관조사 결과 균열(0.3mm미만)이 조사되었다. 기 발생된 균열(0.3mm미만)이 확인되었으며, 금회 점검시 손상의 추가 및 진전은 없는 것으로 조사되었다.

- 가로보에 발생된 균열(0.3mm미만)은 건조수축, 온도변화, 거푸집 조기탈형, 구속응력 등에 의한 발생한 손상으로 우수유입, 온도변화 등에 의해 손상이 진전될 우려가 있으므로 내구성 확보 차원에서 표면처리 보수를 실시하는 것이 필요하다.

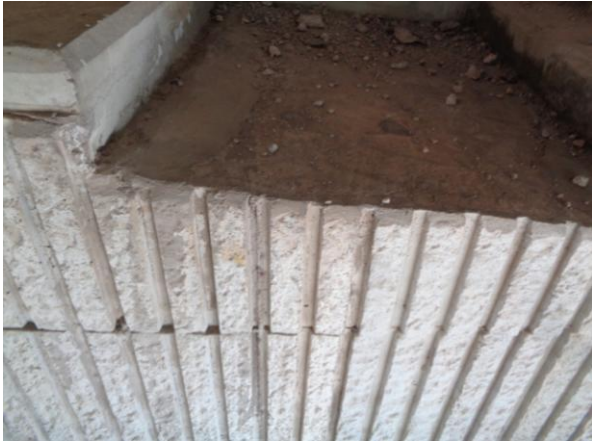
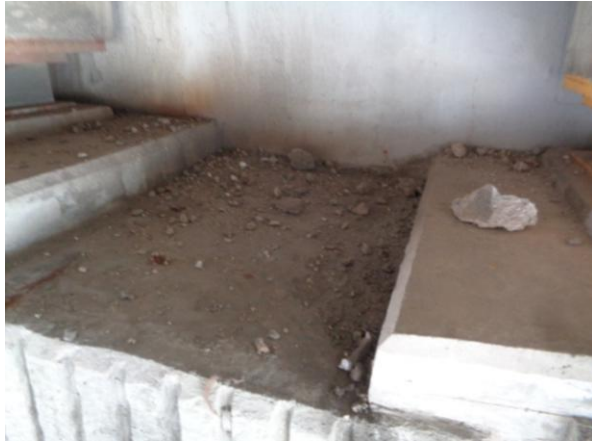
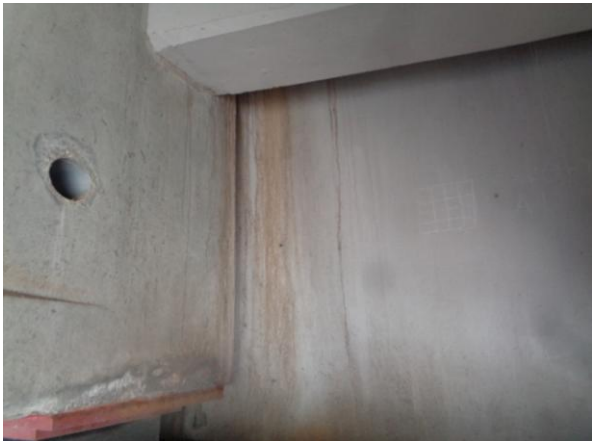
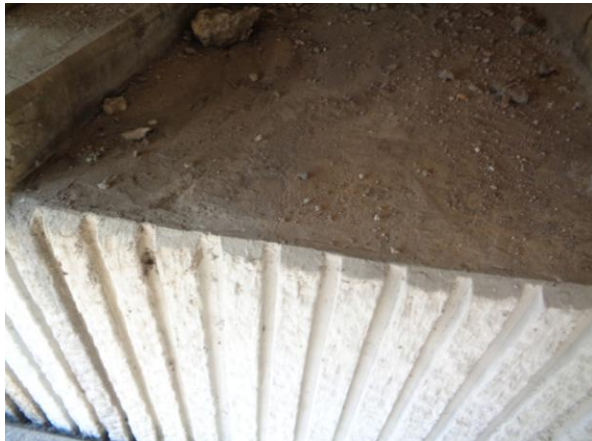
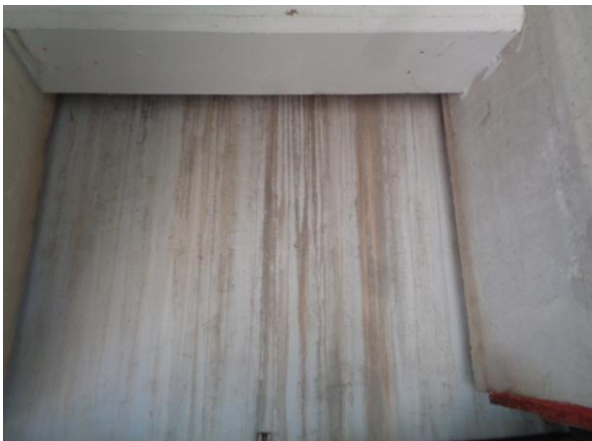
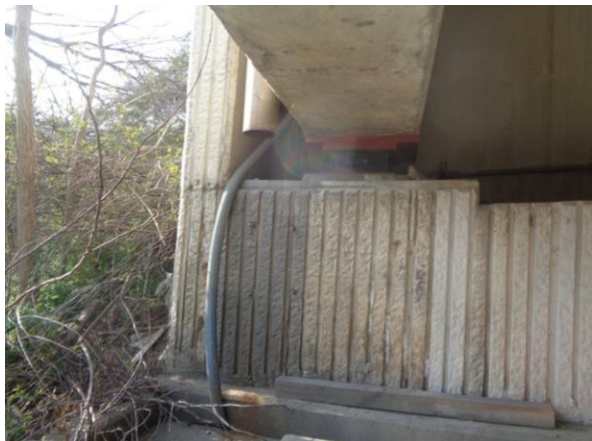
【사진 2.3.9】 교대 손상현황

- 교대에 대한 외관조사 결과 균열 및 보수부재균열(0.3mm미만), 백태, 누수흔적, 체수, 폐콘크리트 적치, 누수오염, 표면오염이 조사되었다. 기 손상인 균열 및 재균열(0.3mm미만), 백태, 누수흔적, 체수, 폐콘크리트 적치, 누수오염, 표면오염이 확인되었으며, 금회 점검시 손상의 추가 및 진전은 없는 것으로 조사되었다.

| A1 보수부 재균열(0.2mm/0.5m) | A1 페콘크리트 퇴적(0.5m×1.5m, 5EA) |
| A1 백태(0.2m×2.0m) | A2 균열(0.2mm/0.5m) |
| A2 누수흔적(2.3m×1.0m) | A2 표면오염(0.5m×1.0m) |

- 교대에 발생한 균열 및 재균열(0.3mm미만)은 건조수축 및 구속응력, 온도변화 등에 의해 발생된 것으로 판단되며, 장기간 우수 및 외기에 의한 수분접촉시 표면열화에 따른 박리 또는 내부 철근의 부식 팽창 등에 의해 박락이 발생할 수 있으므로 내구성 확보를 위한 표면보수를 실시하는 것이 필요하다.
- 백태는 손상부를 통한 우수유입, 수분접촉, 중조인트 누수 등의 원인에 의해 발생한 것으로 판단되며, 표면처리를 통해 구조물의 내구성 저하를 방지하는 것이 바람직하다.
- 누수흔적, 체수, 누수오염, 표면오염은 신축이음부 우수유입, 외기노출 등에 의한 것으로 판단되며, 진전여부에 대한 주의관찰을 실시하는 것이 요구된다. 보수시 신축이음부와 연계된 보수가 필요하다.
- 폐콘크리트 적치는 공사 및 보수시 발생한 것으로 정비를 통한 유지관리가 요구된다.

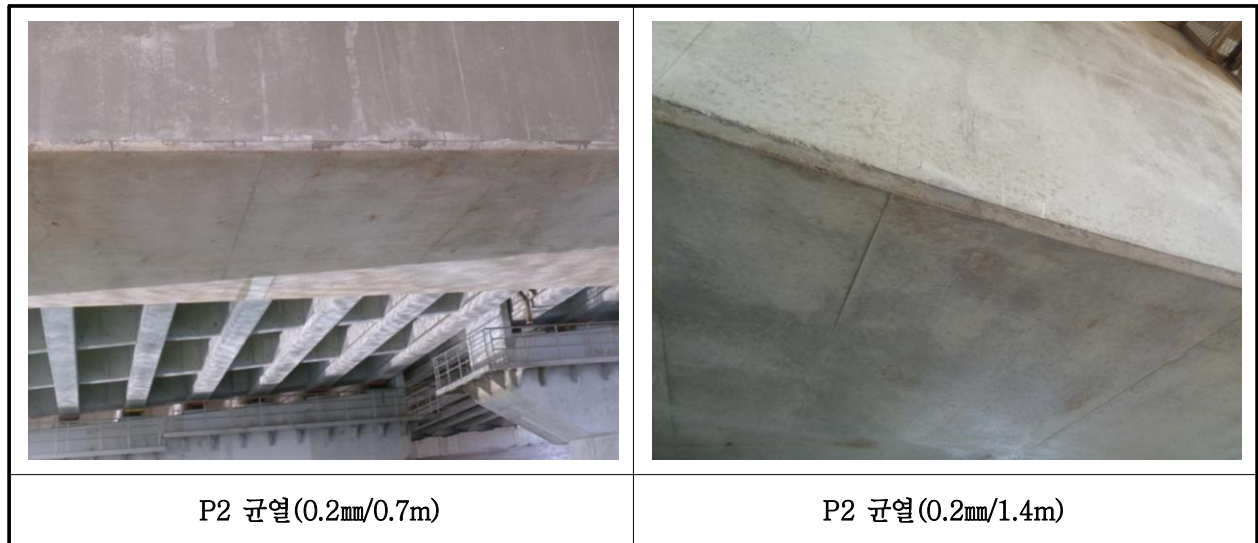
【사진 2.3.11】 교각 손상현황

- 교각에 대한 외관조사 결과 균열(0.3mm미만)이 조사되었다. 기 발생한 균열(0.3mm미만)이 확인되었으며, 금회 점검시 손상의 추가 및 진전은 없는 것으로 조사되었다.

- 교각에 발생된 균열 (0.3mm미만)의 경우 건조수축 및 구속응력, 거푸집 조기탈거, 온도변화 등에 의해 발생된 것으로 판단되며, 장기간 우수 및 외기에 의한 수분침투시 표면열화에 따른 박리 또는 내부 철근의 부식 팽창 등에 의해 박락이 발생할 수 있으므로 내구성 확보를 위한 보수를 실시하는 것이 필요하다.

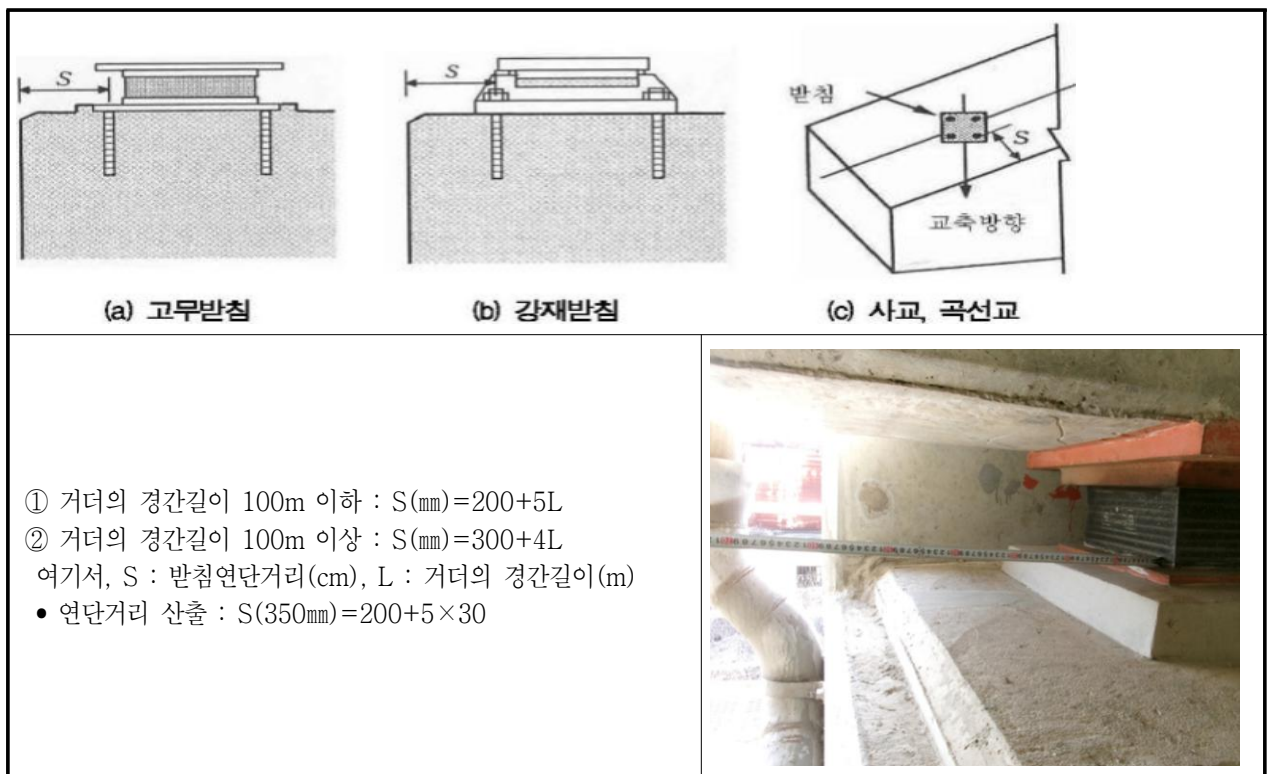
【그림 2.3.2】 도로교설계기준 연단거리 산출방법

- 교대 및 교각의 교좌면은 상부구조로부터 집중하중을 받는 부위이고, 지진시에는 큰 수평력이 작용하는 곳이다. 연단거리가 짧으면 고정단에서는 콘크리트 구체 또는 교량받침이 파손될 수 있고, 가동단에서는 최악의 경우 받침이 벗어나 거더가 낙하할 수도 있다.
- 상부구조의 길이에 따라 ‘도로교설계기준(2009, 국토교통부)’에서는 최소값을 규정하고 있다.

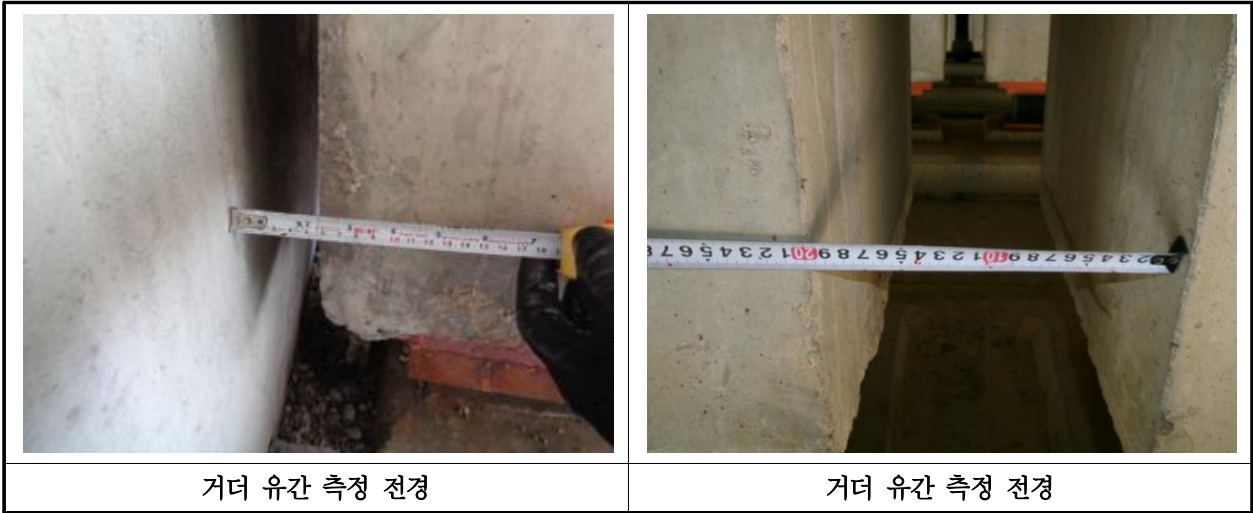
【사진 2.3.16】 신축이음 유간측정

- 신축이음의 유간검토는 교량의 신장 및 수축에 의해 안정화가 이루어진 상태이므로 시공전 후 신축이음 설치시 필요한 건조수축, 크리프, 그리고 부가여유량 및 설치여유량 등은 검토에서 배제하였고, 현 상태에서 신축이음의 신축에 가장 지배적인 온도에 의한 이동량을 계산하여 유간 확보 여부에 대한 검토를 실시하였다.
- 신축이음 유간 계산시 온도변화량은 한랭지방 콘크리트교 기준(-15℃ ~ +35℃)을 적용하였다. 신축이음 유간 측정시(2024년 04월 02일) 일평균기온(+14.2℃)을 기준으로 실측온도차를 산출하였고, 이 값을 적용온도변화( $\Delta T$ )에 적용하여 온도변화에 의한 이동량을 산출하였다.

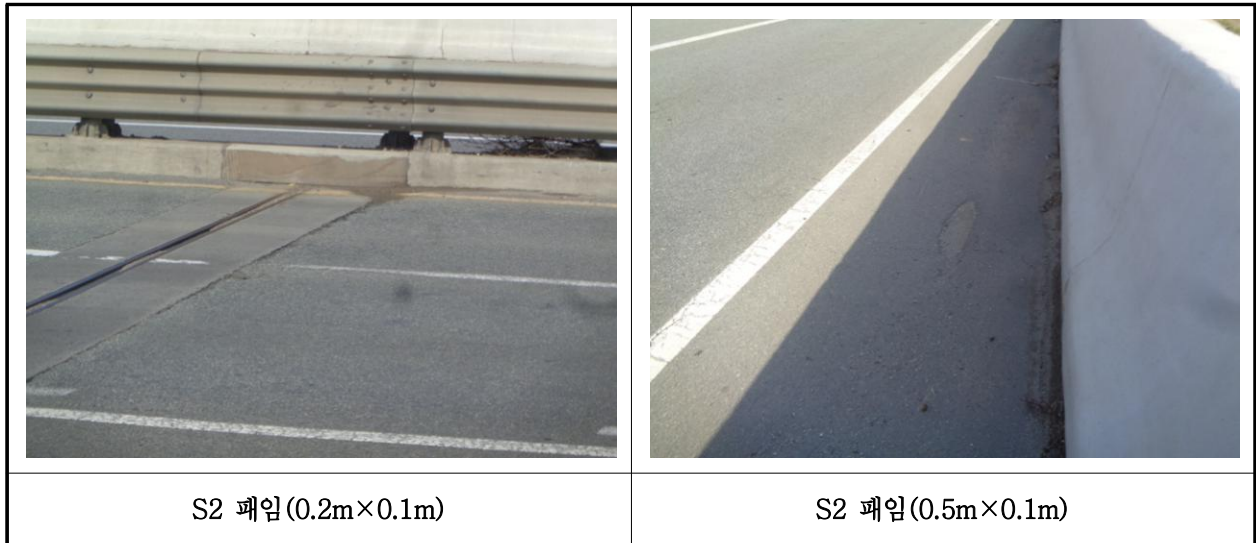
【사진 2.3.18】 교면포장 손상현황

- 교면포장에 대한 외관조사 결과 아스콘 균열, 패임이 조사되었다. 기 발생한 아스콘 균열, 패임이 확인되었으며, 금회 점검시 손상의 추가 및 진전은 없는 것으로 조사되었다.

- 교면포장에 발생한 아스콘 균열, 패임의 경우 차량의 운하중, 외부충격 등에 의해 발생한 손상으로 비교적 경미한 상태로 차량 주행성능 저하의 우려는 없는 것으로 판단되는 바 주의관찰을 통한 유지관리가 필요하고, 진전시 아스콘 실링, 팻칭 등과 같은 보수를 실시하는 것이 바람직하다.

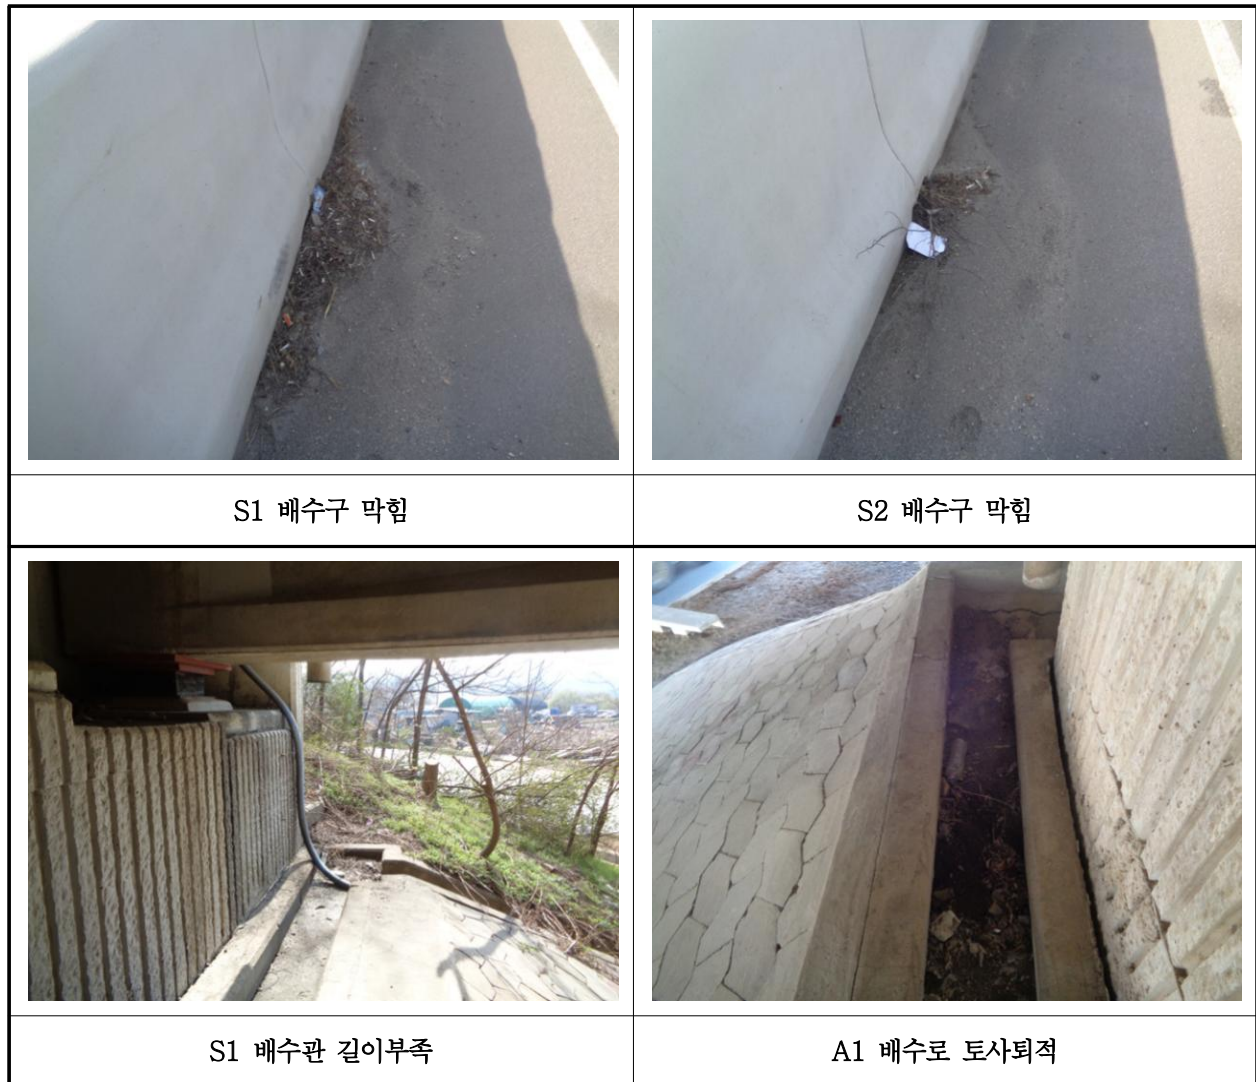
【사진 2.3.20】 배수시설 손상현황

- 배수시설에 대한 외관조사 결과, 배수구 막힘, 토사퇴적, 배수관 길이부족이 조사되었다. 기 발생된 배수구 막힘, 토사퇴적, 배수관 길이부족이 조사되었으며, 금회 점검시 배수관 길이부족에 대한 손상이 일부 양호한 것으로 확인되었다.

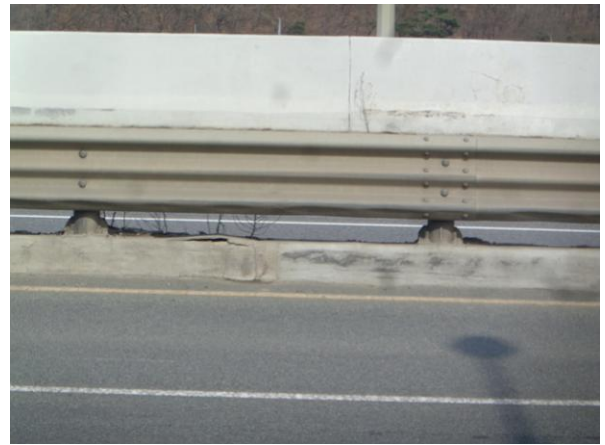
S1 중분대 표면들뜸(0.6m×0.5m)
