## 2. 고덕교

### 2.1 시설물의 개요

본 시설물은 경기도 평택시 고덕면 동고리에 위치한 교량으로서 총 연장 50.0m, 폭 21.5m, 왕복 4차로, 강박스거더(STB)교로 시공되어 있다.

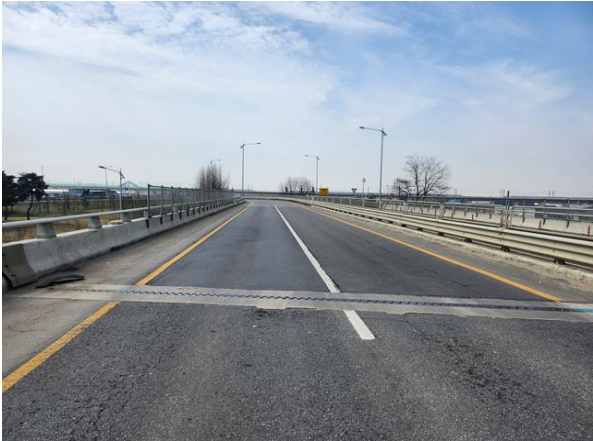
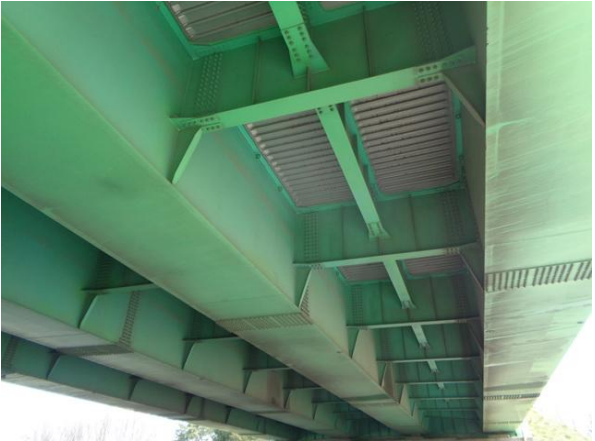
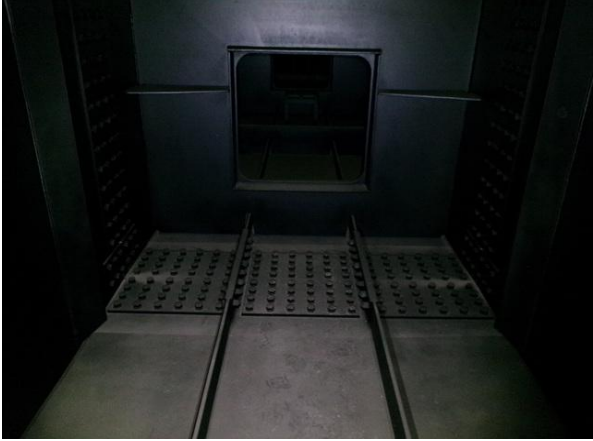
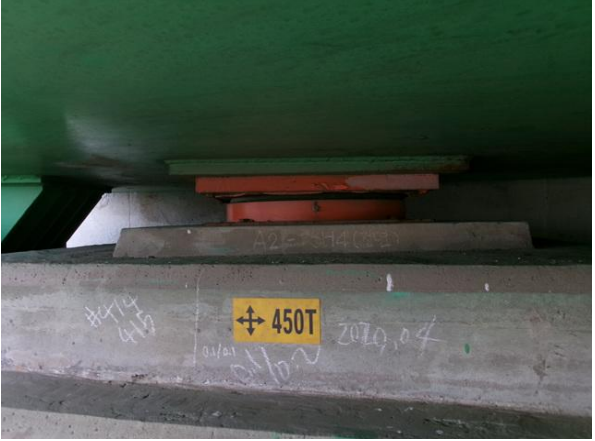
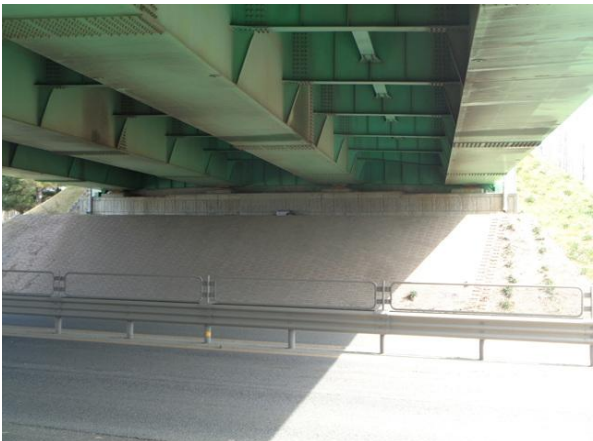
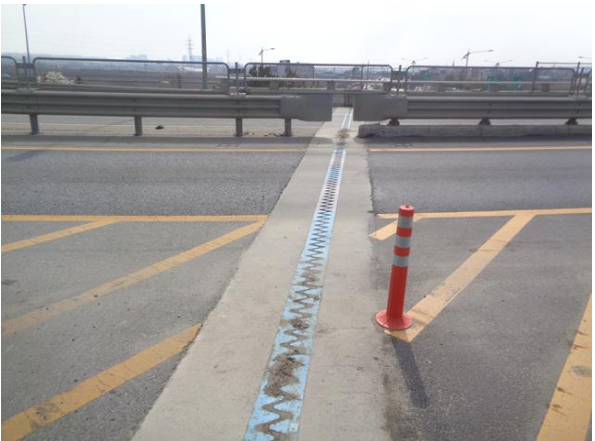
【그림 2.1.2】 부재별 현황

| 교면포장 전경 | 바닥판, 거더외부 전경 |
| 거더내부 전경 | 교량받침 전경 |
| 교대 전경 | 신축이음 전경 |

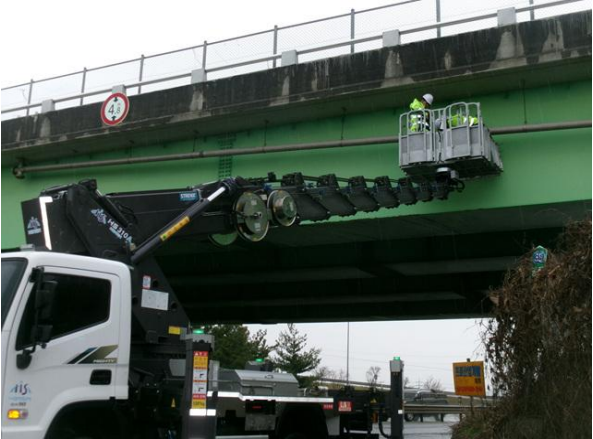
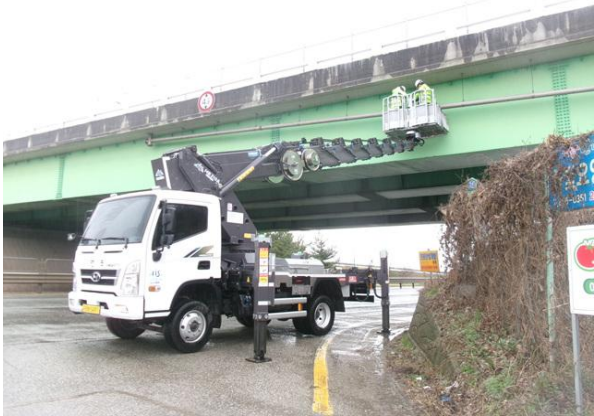
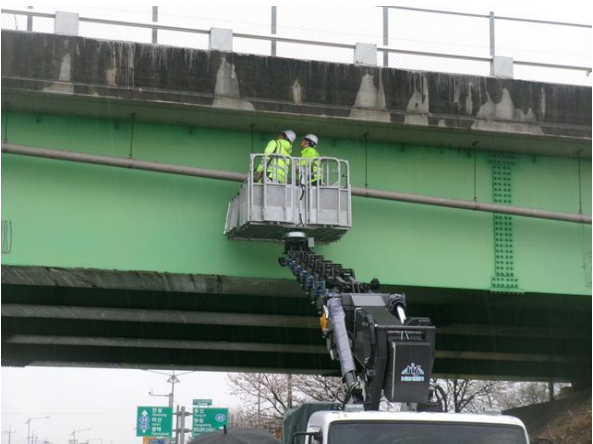
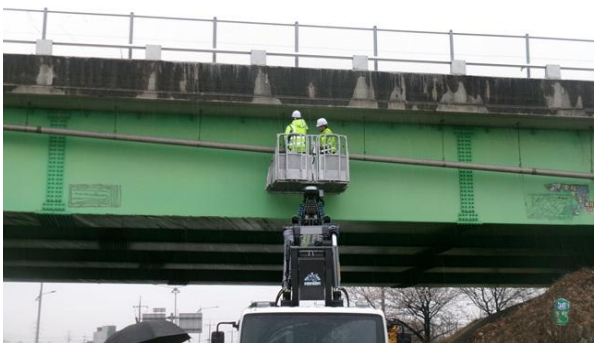
【사진 2.3.1】 근접조사를 위한 장비 사용 전경

| Span번호 | 조사방법 및 접근성 | 조사기간 | 비고 |
|---|---|---|---|
| 고소작업차를 이용한 근접조사 | | 고소작업차를 이용한 근접조사 | |

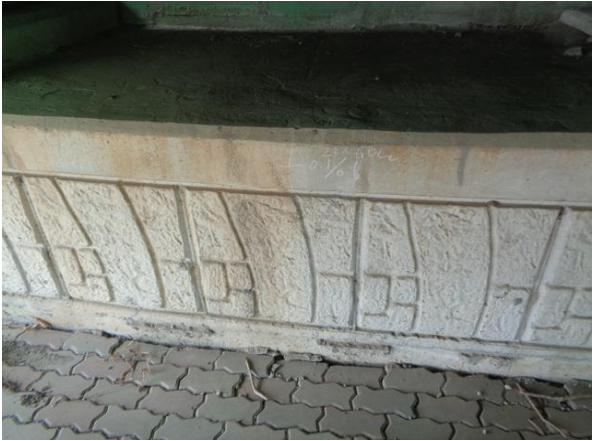
| 교대 A1 균열(0.1mm/0.6m) | 교대 A1 망상균열(폭0.2mm) (0.7m×1.2m) |

- 교대에 발생한 균열(0.3mm미만), 망상균열(폭0.2mm), 보수부 채균열(0.3mm미만), 보수부 망상균열(폭0.2mm)은 건조수축 및 온도변화 등에 의해 발생한 것으로 판단되며, 장기간 우수 및 외기에 의한 수분접촉시 표면열화에 따른 박리 또는 내부 철근의 부식 팽창 등에 의해 박락이 발생할 수 있으므로 내구성 확보를 위한 표면처리를 실시하는 것이 필요하다.
- 층분리의 경우 장기간 우수 및 외기에 의한 수분접촉시 표면열화에 따른 내부철근의 부식 팽창 등에 의한 손상으로 내구성 확보 차원에서 단면보수가 필요하다.
- 잡철물부식의 시공초기 마감미흡 등에 의한 손상으로 내구성 확보 차원에서 단면보수가 필요하다.
- 법면 이격은 시공초기 다짐미흡, 공용기간 경과, 우수유입 등에 의한 것으로 손상의 진전성은 없는 것으로 판단되며, 손상 범위 확대 여부에 대한 주의관찰이 필요하다.
- 체수는 신축이음부 우수유입 등에 의한 것으로 판단되며, 진전여부에 대한 주의관찰을 실시하는 것이 요구된다. 보수시 신축이음부와 연계된 보수가 필요하다.

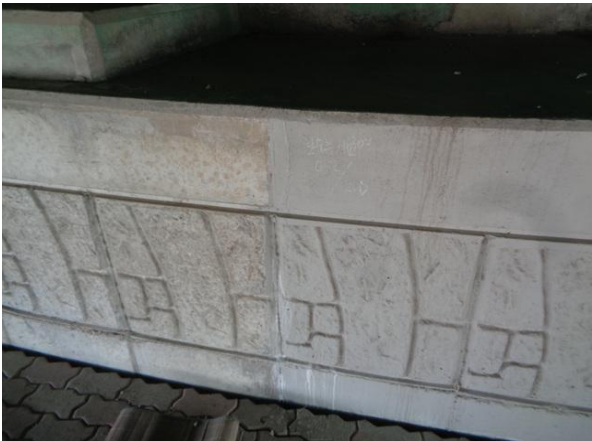
| 교대 A2 보수부 재균열(0.2mm/2.0m) | 교대 A2 보수부 망상균열(폭0.2mm) (1.0m×2.7m) |

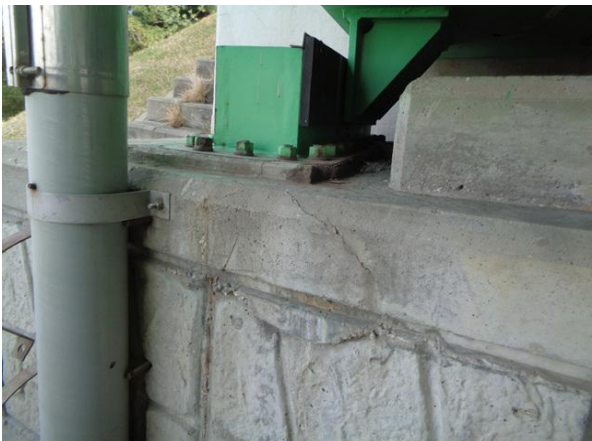
| 교대 A2 충분리(0.5m×0.2m) | 교대 A1 법면 이격(L=22.0m) |

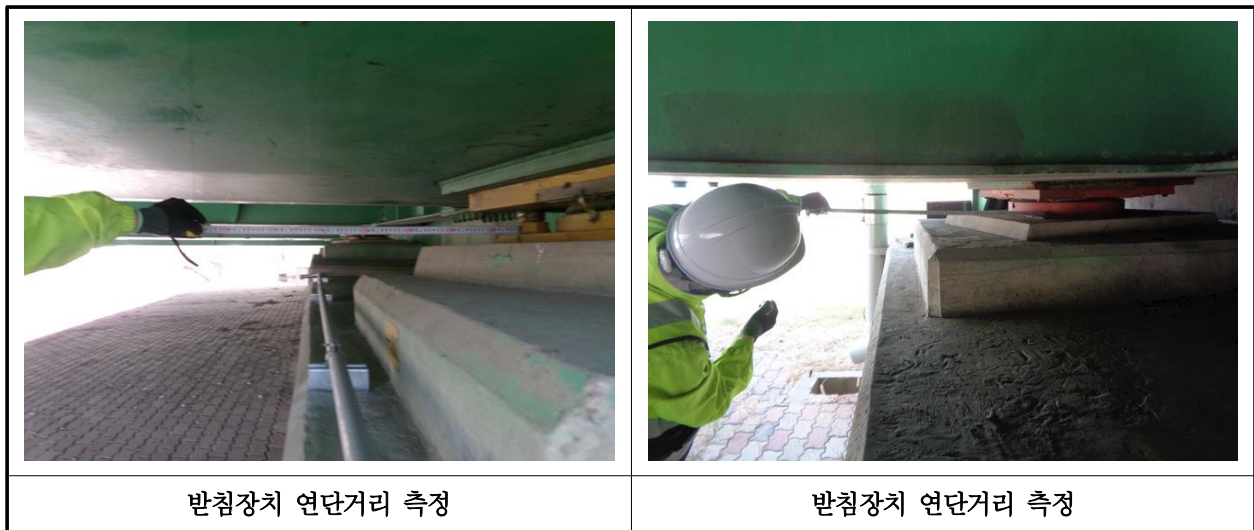
받침장치 연단거리 측정

- 연단거리 측정 결과, 전 개소 모두 실측 연단거리가 계산 연단거리를 상회하고 있는 것으로 측정되어 설계기준을 만족하고 있는 것으로 검토되었다.

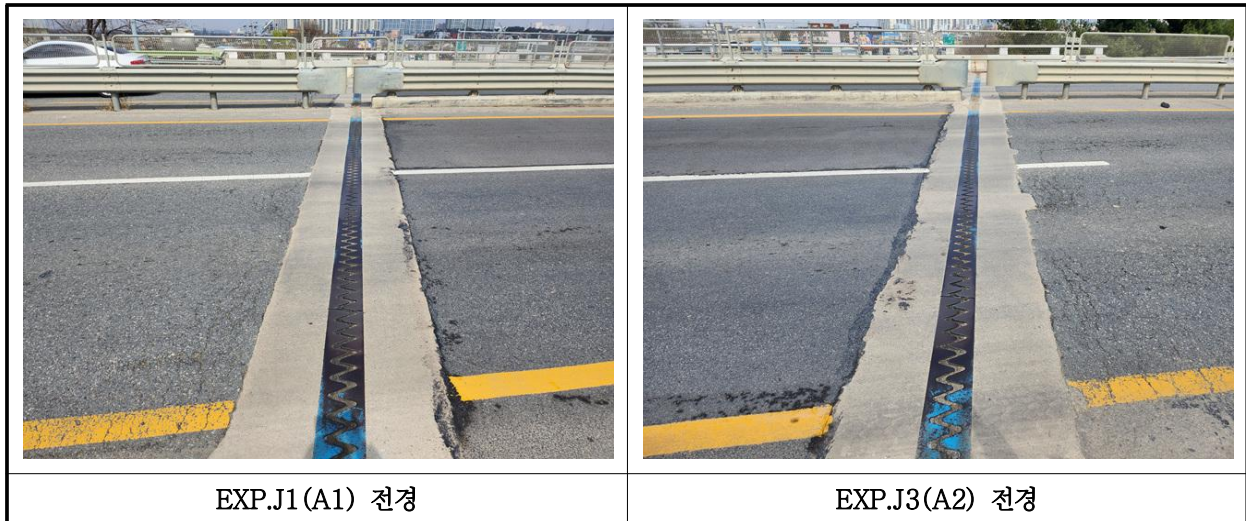
【사진 2.3.14】 신축이음장치 전경

- 신축이음은 교량받침과 연동되어 온도나 하중에 대한 상부구조의 신축거동을 수렴하는 중요 장치로써 본체와 후타재로 구분되며, Finger Joint(A1, A2) 형식으로 시공된 상태이다.

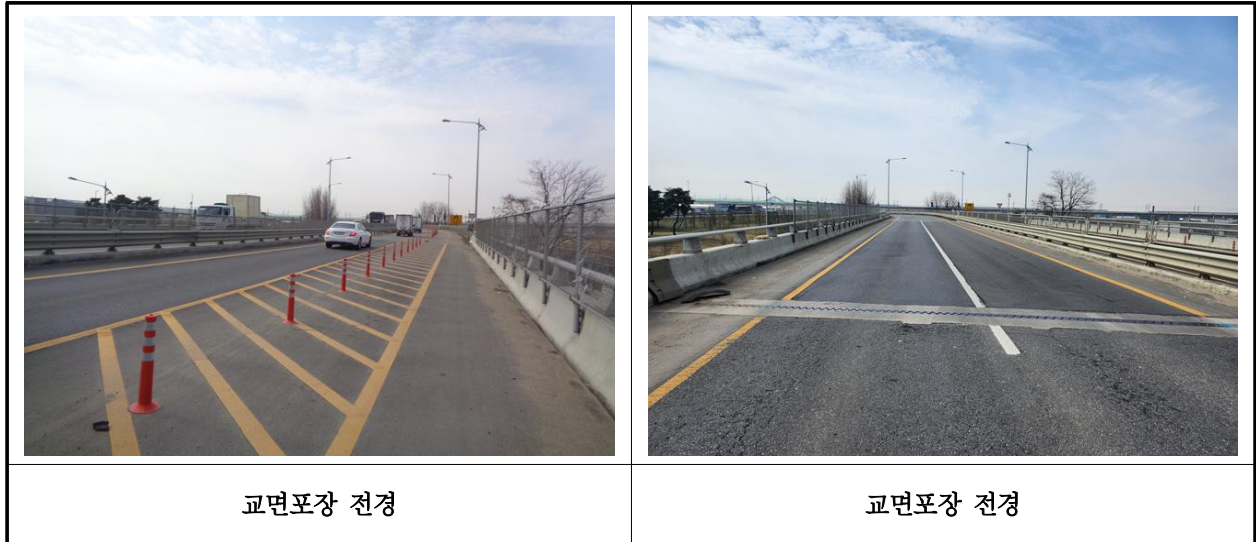
【사진 2.3.17】 교면포장 전경

- 고덕교의 바닥판 상면에 위치하여 차량에서 발생하는 진동을 흡수·분산시키고, 외부의 불리한 환경조건에 대해서 바닥판을 보호하는 역할을 하는 교면포장은 아스팔트 포장(T=80mm), 4차로로 시공되었다.

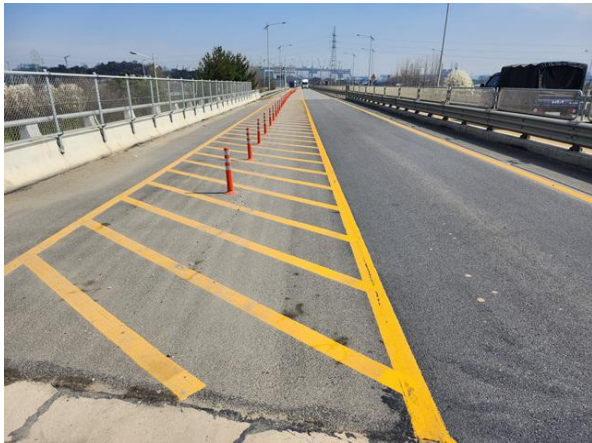
【사진 2.3.18】 교면포장 손상현황

| 이동방향 S1 재포장 보수 | 평택방향 S1 청소 보수 |

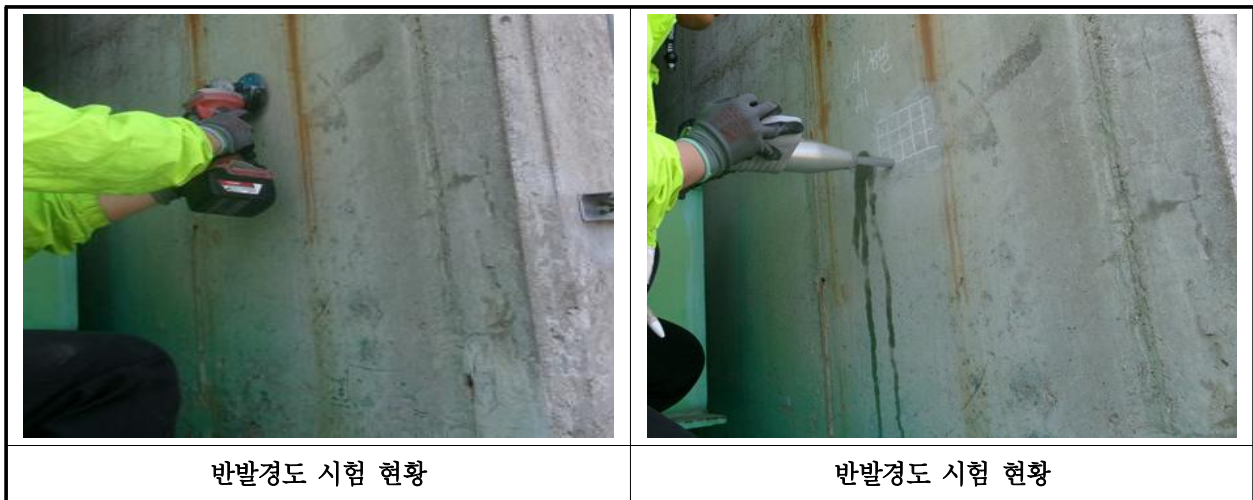
【사진 2.4.1】 반발경도 시험

반발경도 측정은 콘크리트 표면의 요철, 부착물에 이물질은 그라인딩으로 제거하고 실시하였으며, 표면에 곰보, 공극, 노출된 자갈이 있는 부위들은 측정위치에서 제외했다. 또한, 반발경도 값은 각 측정부재에 따라 타격방향, 표면의 건습상태, 재령에 의한 보정을 한 후 콘크리트 강도를 추정하였다. 또한 반발경도에 의한 압축강도 추정은 일본건축학회식과 일본재료학회식을 사용하였다.

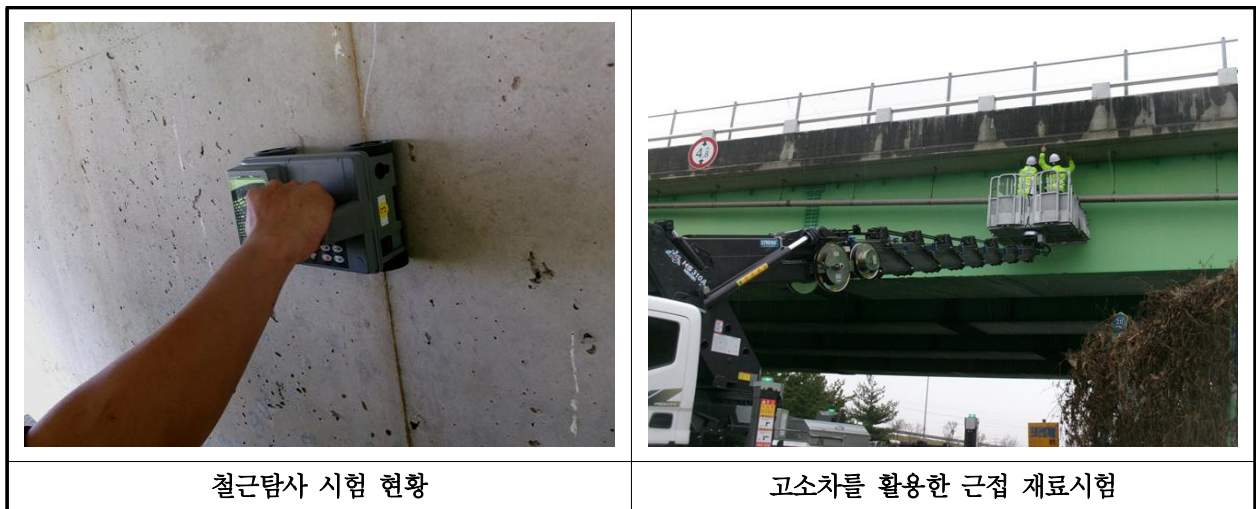
【사진 2.4.2】 철근탐사 시험

- 철근탐사 시험은 상부 2개소, 하부 3개소를 실시하여, 총 5개소를 실시하였으며, 철근 피복은 다소의 변동 폭을 보이는 것으로 조사되었으며 이는 시공시 발생한 오차로 판단되며, 철근의 배근간격은 설계도면에 준하는 것으로 조사되었다. 따라서 철근탐사에서 철근의 직경은 파악되지 않으므로, 철근의 직경이 설계도서와 일치한다면, 철근 배근량에 대한 문제는 없는 것으로 판단된다.

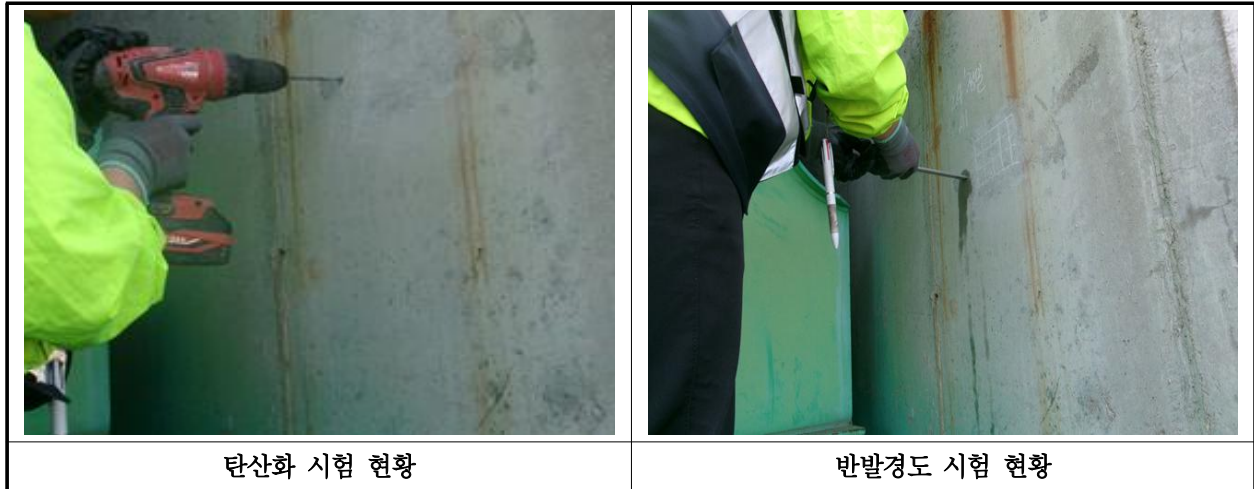
【사진 2.4.3】 탄산화 시험

- 탄산화시험은 상부구조 1개, 하부구조 2개로 총 3개소 시험을 실시하였으며 결과 값은 아래 표에 정리하였다. 분석 결과, 전개소 모두 “탄산화에 의한 부식발생 우려 없음” 인 ‘a’ 등급으로 평가되었고 100년 이상의 잔존수명을 확보하여 공용상의 문제는 없을 것으로 판단된다.
