절토사면 외관조사 현황도(Face Map)

절토사면명(위치) : 삼덕대절토사면

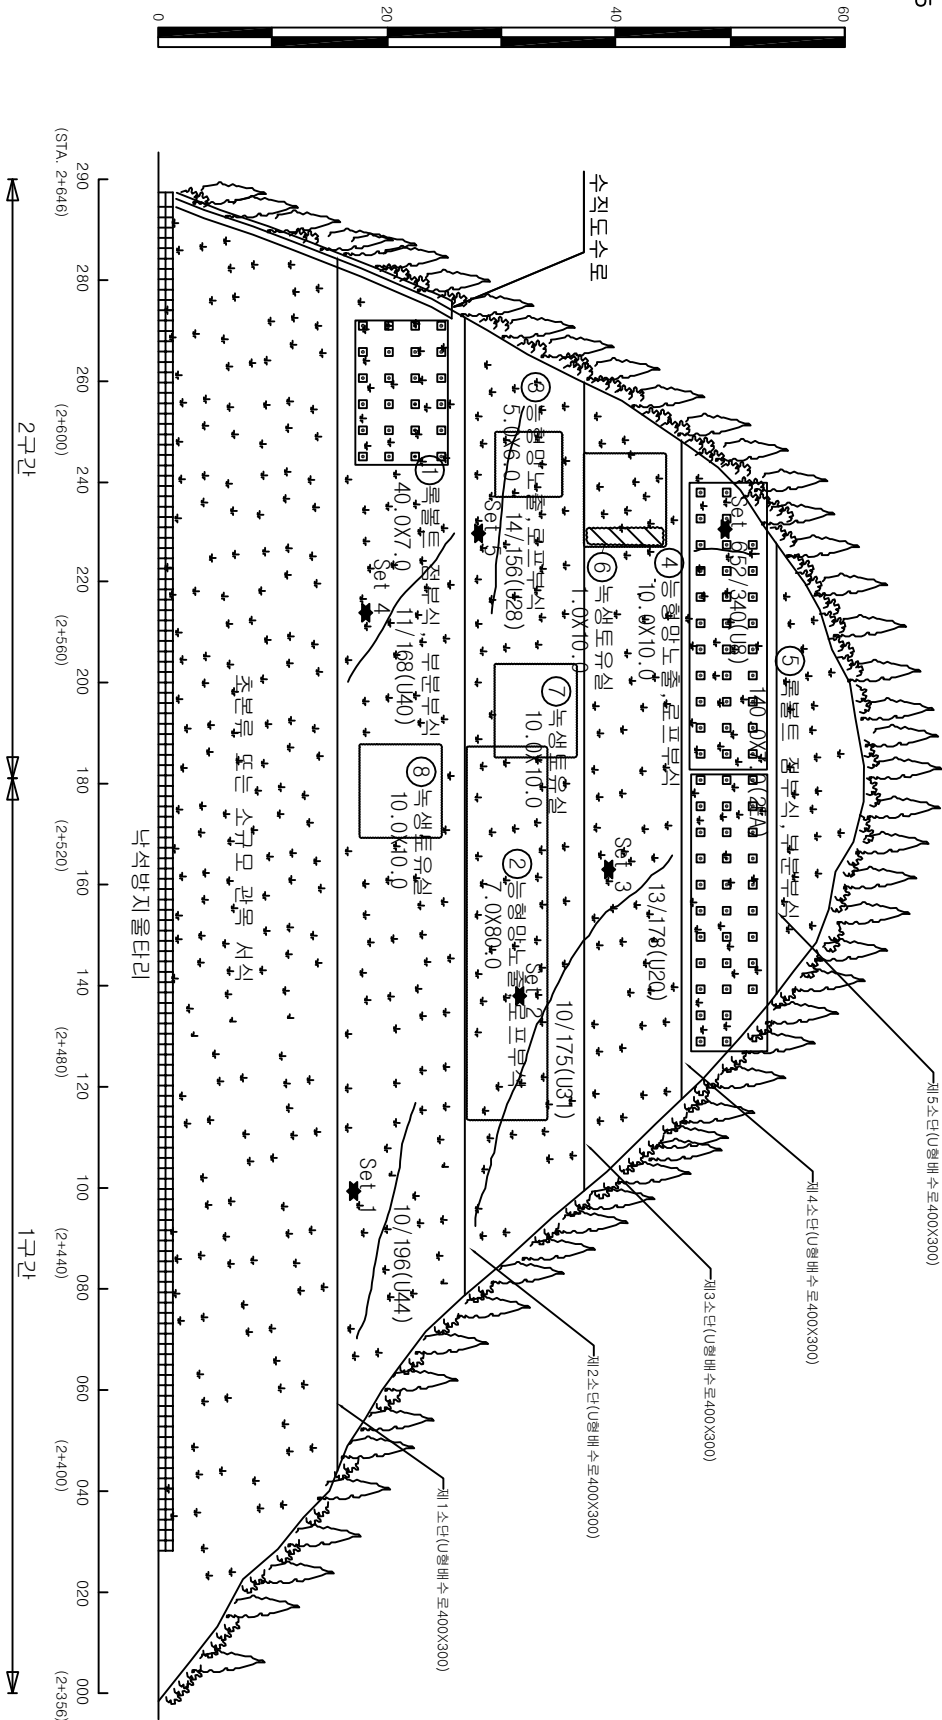
| Bieniawski의 RMR분류 | | | | | | | | | | | | |
|---|---|---|---|---|---|---|---|---|---|---|---|---|
| 1. 전체적으로 안정한 비탈면임.<br>2. 간극간 녹성토 등의 표면보호공이 시공되어 있어 전구간 양호한 상태로 관찰됨.<br>3. 지반의 주면으로 신리배수구가 설치되어 있어 침전지반시에는 리양과열, 지반응동 등의 현상없이 전체적인 외관상에는 양호함.<br>4. 부분적으로 표층토사가 무성되어 능형되어 있어 롤로, 록블록 등의 보호시설이 노출되어 있으며 일부 부석이 경미하게 전향되고 있는 것으로 조사됨 | | | | | | | | | | | | |
