신월여의지하도로 안전점검(정기,정밀)용역  
(정밀안전점검)

외관조사망도  
신월여의지하도로(전기실 외)

ID : 신월여의지하도로-여의도방향 전기실

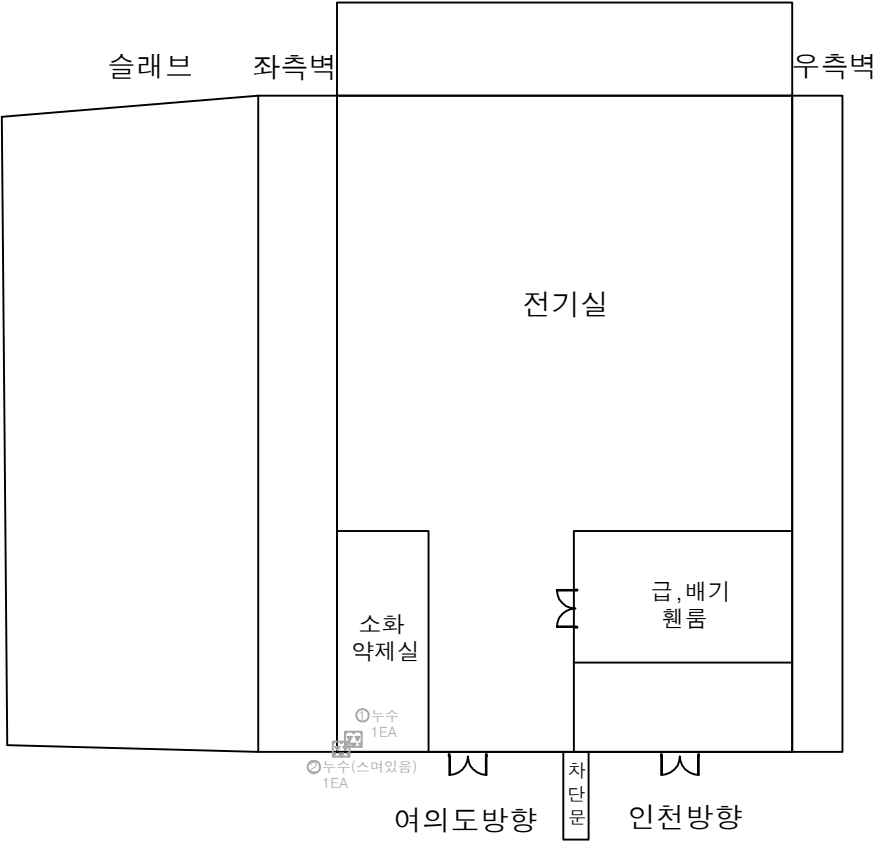
| 도면번호 | 01 |

| 번호 | 발생년도 | 부재 | 위치 | 손상내용 | 손상현황 | | | | | | 비고 |
|---|---|---|---|---|---|---|---|---|---|---|---|
| 1 | 22상 | 전기실 | 소화약제실 | 누수 | - | - | - | EA | 1 | 1.00 | 22'화 보수 |
| 2 | 23상 | 전기실 | 소화약제실 | 누수(스머있음) | - | - | - | EA | 1 | 1.00 | 23'화 보수 |

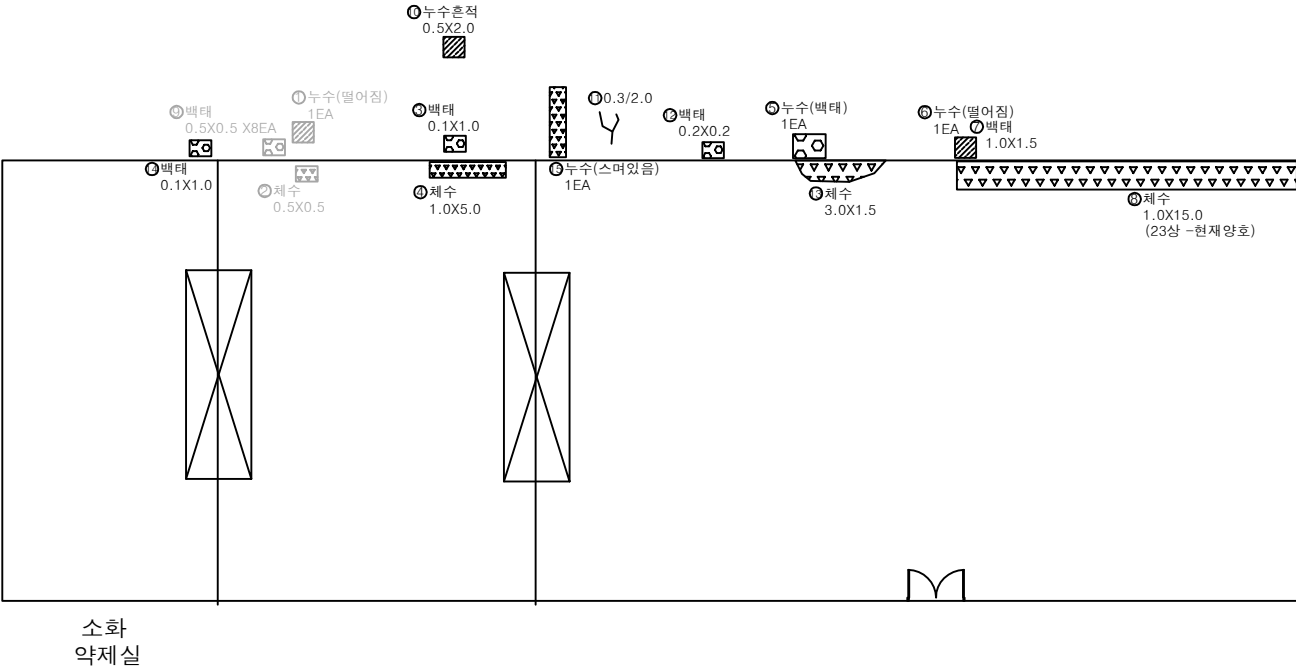
| 도 면 번호 | 02 |

| 번호 | 발생<br>년도 | 부재 | 위치 | 손상내용 | 손상현황 | | | | | | 비 고 |
|---|---|---|---|---|---|---|---|---|---|---|---|
| 1 | 22하 | 전기실 | 벽체 | 누수(떨어짐) | - | - | - | EA | 1 | 1.00 | 24'상 보수 |
| 2 | 22하 | 전기실 | 바닥 | 채수 | - | 0.5 | 0.5 | m <sup>2</sup> | 1 | 0.25 | 24'상 보수 |
| 3 | 22하 | 전기실 | 벽체 | 백태 | - | 0.1 | 1.0 | m <sup>2</sup> | 1 | 0.10 | |
| 4 | 22하 | 전기실 | 바닥 | 채수 | - | 1.0 | 5.0 | m <sup>2</sup> | 1 | 5.00 | |
| 5 | 22하 | 전기실 | 벽체 | 누수(백태) | - | - | - | EA | 1 | 1.00 | 손상변경 |
| 6 | 22하 | 전기실 | 벽체 | 누수(떨어짐) | - | - | - | EA | 1 | 1.00 | |
| 7 | 22하 | 전기실 | 벽체 | 백태 | - | 1.0 | 1.5 | m <sup>2</sup> | 1 | 1.50 | |
| 8 | 22하 | 전기실 | 바닥 | 채수 | - | 1.0 | 15.0 | m <sup>2</sup> | 1 | 15.00 | |
| 9 | 23상 | 전기실 | 벽체 | 백태 | - | 0.5 | 0.5 | m <sup>2</sup> | 8 | 2.00 | 24'상 보수 |
| 10 | 23상 | 전기실 | 벽체 | 누수흔적 | - | 0.5 | 2.0 | m <sup>2</sup> | 1 | 1.00 | 손상변경 |
| 11 | 23상 | 전기실 | 벽체 | 균열(0.3mm이상) | 0.3 | 2.0 | - | m | 1 | 2.00 | |
| 12 | 23상 | 전기실 | 벽체 | 백태 | - | 0.2 | 0.2 | m <sup>2</sup> | 1 | 0.04 | |
| 13 | 23상 | 전기실 | 바닥 | 채수 | - | 3.0 | 1.5 | m <sup>2</sup> | 1 | 4.50 | |
| 14 | 24상 | 전기실 | 벽체 | 백태 | - | 0.1 | 1.0 | m <sup>2</sup> | 1 | 0.10 | |
| 15 | 24상 | 전기실 | 벽체 | 누수(스며있음) | - | - | - | EA | 1 | 1.00 | |
