## 제5장 종합평가 및 안전등급 지정

신월여의지하도로(여의도방향)에 대한 상태평가결과 시설물의 상태는 『보조부재에 경미한 결함이 발생하였으나 기능 발휘에는 지장이 없으며 내구성 증진을 위하여 일부의 보수가 필요한 상태』로 안전등급 B등급으로 평가되었다.

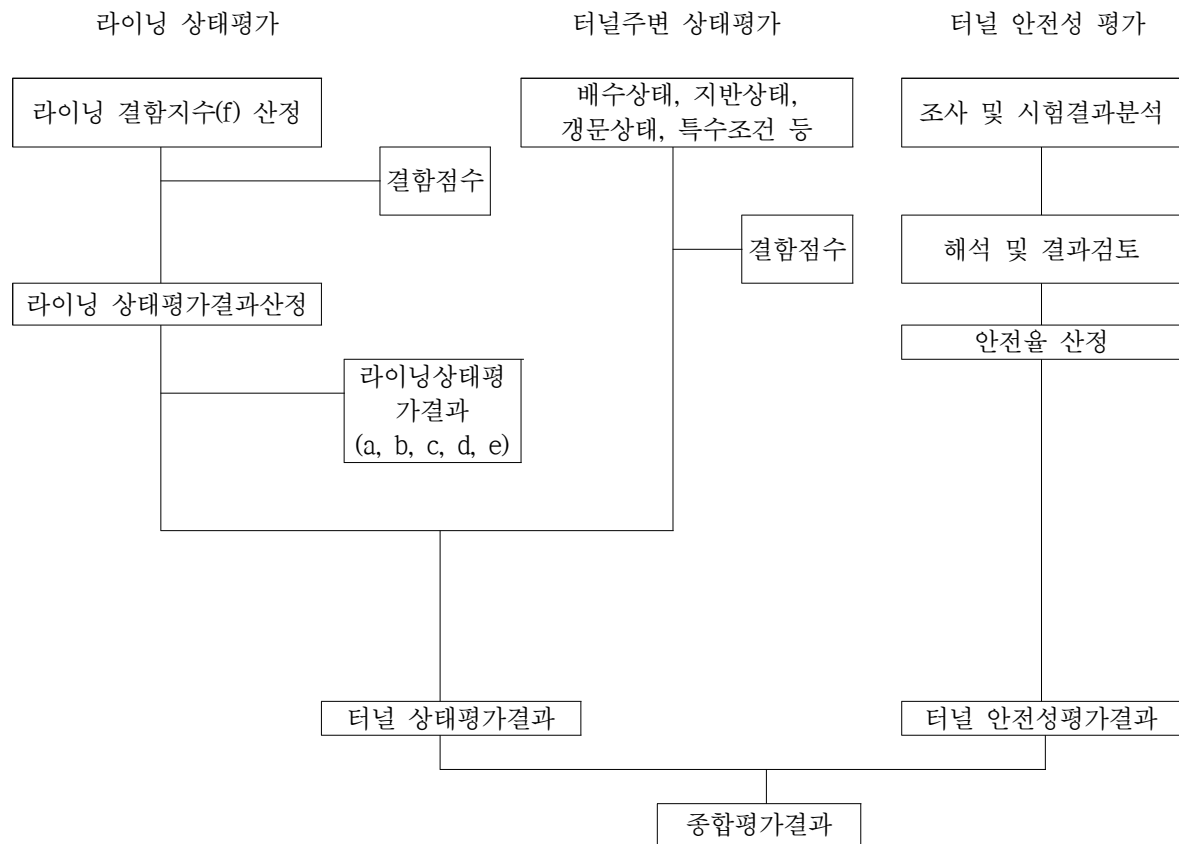
【그림 5.3.1】 터널의 종합평가 결과 산정절차

금회 정밀안전점검에서는 상태평가만 실시하여, 상태평가결과(NATM 상태평가 + BOX 상태평가 + 터널주변 상태평가)를 종합평가 결과로 결정한다.

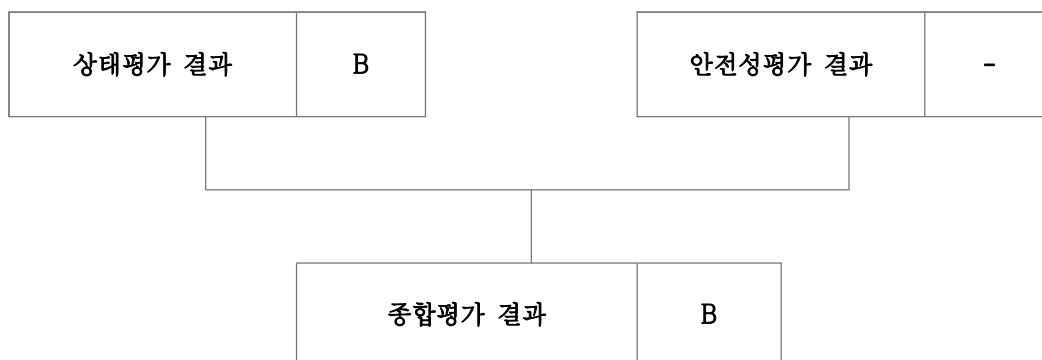
【그림 5.4.1】종합평가 결과 산정

- 시설물 종합평가 등급은 시설물 상태평가 결과와 안전성평가 결과 중 낮은 결과를 종합평가 등급으로 결정하므로 대상 시설물의 종합평가 결과는 「B」로 결정된다.

○ 종합평가 결과 = MIN (상태평가 결과, 안전성평가 결과)
