신월여의지하도로 2024년 상반기  
정기안전점검 용역

## 외관조사망도

신월여의지하도로(여의도 RAMP-C)

서울터널주식회사

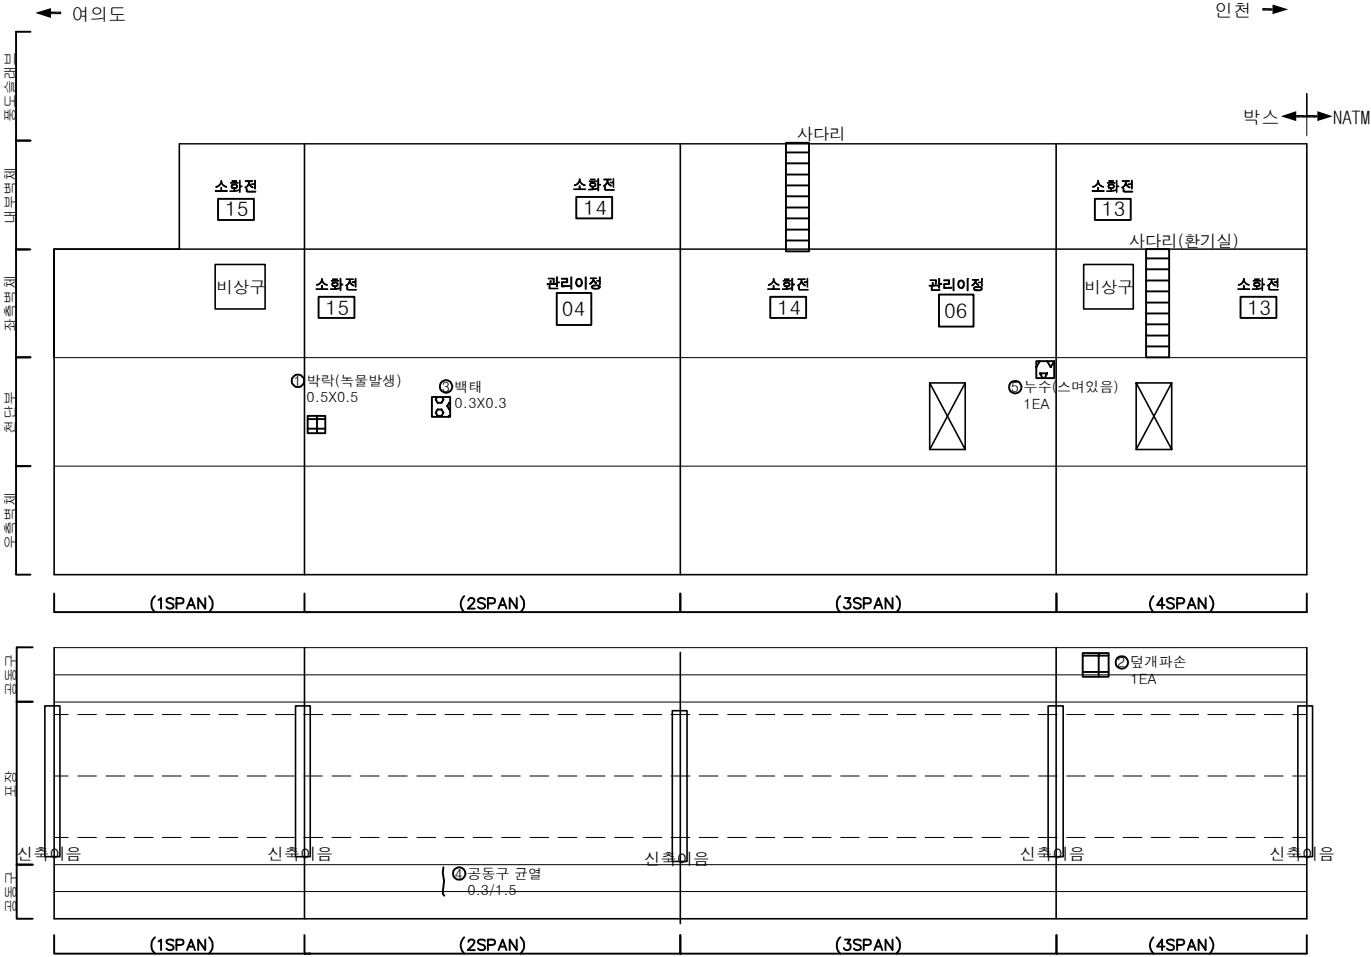
| | 철근노출 | | 침하 | | 열화 | 도면번호 | 01 |

| 번호 | 발생년도 | 부재 | 위치 | 손상내용 | 손상현황 | | | | | | 비고 |
|---|---|---|---|---|---|---|---|---|---|---|---|
| 1 | 23상 | 천단부 | S 002 | 박락 | - | 0.5 | 0.5 | m <sup>2</sup> | 1 | 0.25 | |
| 2 | 23상 | 공동구 | S 004 | 공동구 덮개파손 | - | - | - | EA | 1 | 1.00 | |
| 3 | 24상 | 천단부 | S 002 | 벽태 | - | 0.3 | 0.3 | m <sup>2</sup> | 1 | 0.09 | |
| 4 | 24상 | 공동구 | S 002 | 공동구 균열(폭0.3mm) | 0.3 | 1.5 | - | m | 1 | 1.50 | |
| 5 | 24상 | 천단부 | S 003 | 누수(스며있음) | - | - | - | EA | 1 | 1.00 | |

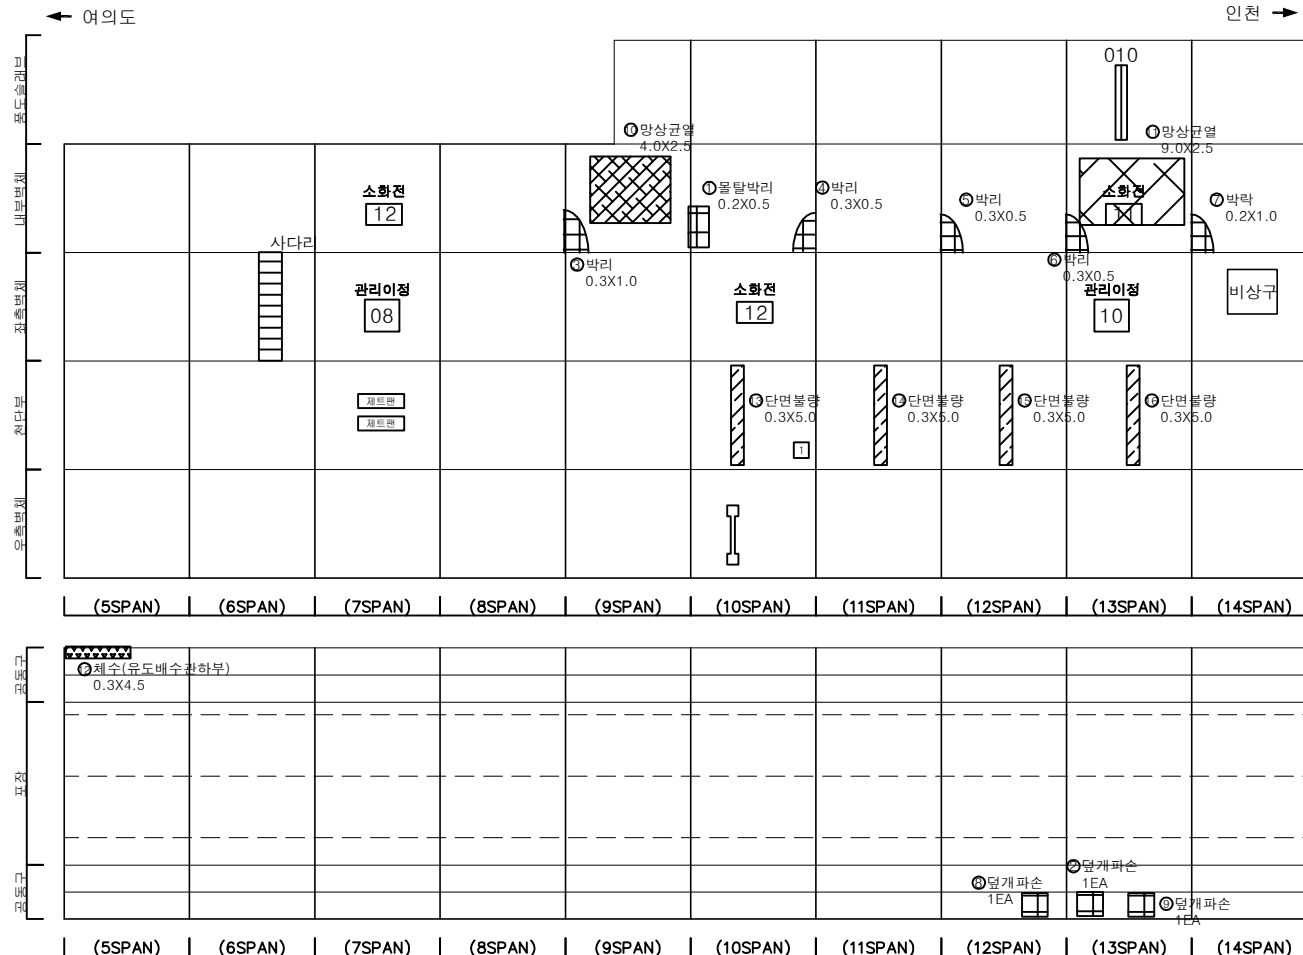
| | | 부 식 | | 좌굴, 변형 | | 기 타 | 도 면 호<br>02 |

| 번호 | 발생<br>년도 | 부재 | 위치 | 손상내용 | 손상현황 | | | | | | 비 고 |
|---|---|---|---|---|---|---|---|---|---|---|---|
| 1 | 22하 | 내부벽체 | S 017 | 박리 | - | 0.2 | 1.0 | ㎡ | 1 | 0.20 | |
| 2 | 23상 | 내부벽체 | S 018 | 박리 | - | 0.2 | 1.0 | ㎡ | 1 | 0.20 | |
| 3 | 23상 | 내부벽체 | S 019 | 보수부 박리 | - | 0.3 | 1.0 | ㎡ | 1 | 0.30 | |
| 4 | 23하 | 내부벽체 | S 016 | 균열 (폭0.3mm미만) | 0.1 | 4.0 | - | m | 1 | 4.00 | |
| 5 | 24상 | 내부벽체 | S 015 | 박리 | - | 0.3 | 0.5 | ㎡ | 1 | 0.15 | |
| 6 | 24상 | 내부벽체 | S 016 | 박리 | - | 0.2 | 1.0 | ㎡ | 1 | 0.20 | |
| 7 | 24상 | 내부벽체 | S 016 | 균열 (폭0.3mm미만) | 0.1 | 4.0 | - | m | 1 | 4.00 | |
| 8 | 24상 | 내부벽체 | S 018 | 망상균열 | - | 8.5 | 2.5 | ㎡ | 1 | 21.25 | |
| 9 | 24상 | 내부벽체 | S 020 | 망상균열 | - | 8.5 | 2.5 | ㎡ | 1 | 21.25 | |
| 10 | 24상 | 내부벽체 | S 021 | 망상균열 | - | 9.0 | 2.5 | ㎡ | 1 | 22.50 | |
| 11 | 24상 | 내부벽체 | S 022 | 망상균열 | - | 8.0 | 2.5 | ㎡ | 1 | 20.00 | |
| 12 | 24상 | 내부벽체 | S 022 | 박리 | - | 0.1 | 0.5 | ㎡ | 1 | 0.05 | |
| 13 | 24상 | 공동구 | S 024 | 공동구 덮개파손 | - | - | - | EA | 3 | 3.00 | |
| 14 | 24상 | 천단부 | S 017 | 망상균열 | - | 5.0 | 4.0 | ㎡ | 1 | 20.00 | |
| 15 | 24상 | 천단부 | S 018 | 망상균열 | - | 10.0 | 4.0 | ㎡ | 1 | 40.00 | |
| 16 | 24상 | 천단부 | S 021 | 망상균열 | - | 10.0 | 4.0 | ㎡ | 1 | 40.00 | |
| 17 | 24상 | 천단부 | S 022 | 망상균열 | - | 10.0 | 4.0 | ㎡ | 1 | 40.00 | |
| 18 | 24상 | 천단부 | S 024 | 망상균열 | - | 5.0 | 4.0 | ㎡ | 1 | 20.00 | |

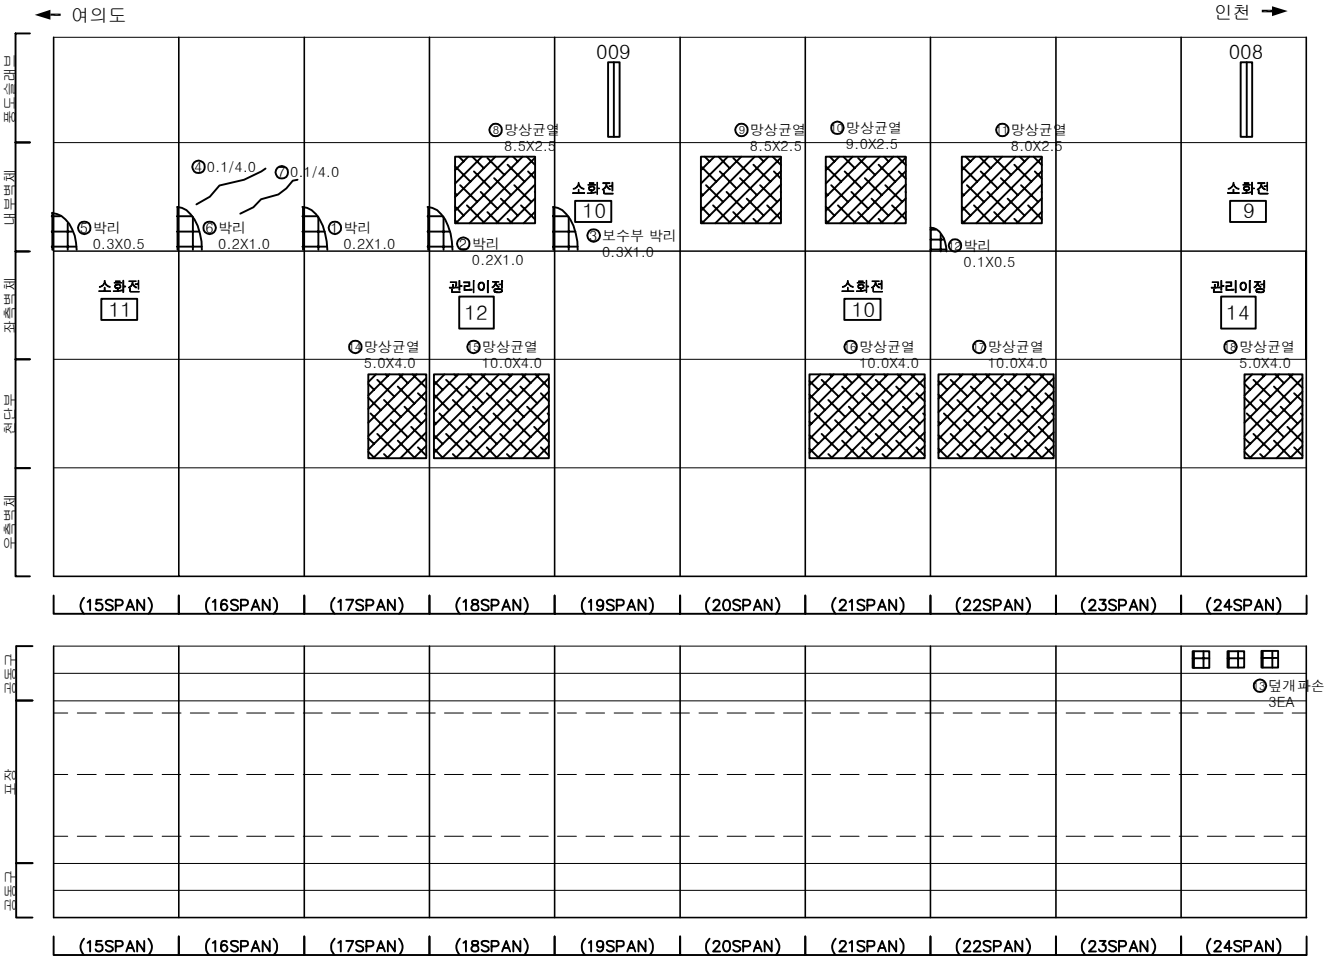
| 범<br>례 | 균열 | 망상균열 | 재료분리 | 발 주 처 | 서울터널주식회사 |
|---|---|---|---|---|---|
| | 철근노출 | 침하 | 열화 | 도 면 번호 | 03 |

| 번호 | 발생년도 | 부재 | 위치 | 손상내용 | 손상현황 | | | | | | 비고 |
|---|---|---|---|---|---|---|---|---|---|---|---|
| 1 | 22하 | 내부벽체 | S 025 | 누수흔적 | - | 0.2 | 2.0 | m <sup>2</sup> | 1 | 0.40 | |
| 2 | 22하 | 내부벽체 | S 030 | 박리 | - | 0.2 | 0.3 | m <sup>2</sup> | 1 | 0.06 | |
| 3 | 22하 | 내부벽체 | S 030 | 벽태 | - | 0.2 | 2.5 | m <sup>2</sup> | 1 | 0.50 | 24'상 보수 |
| 4 | 23상 | 내부벽체 | S 030 | 균열부벽태 | - | 1.5 | 0.2 | m <sup>2</sup> | 1 | 0.30 | 24'상 보수 |
| 5 | 23상 | 내부벽체 | S 030 | 벽태 | - | 0.3 | 0.3 | m <sup>2</sup> | 1 | 0.09 | 24'상 보수 |
| 6 | 24상 | 측벽부 | S 031 | 벽태 | - | 0.4 | 0.5 | m <sup>2</sup> | 1 | 0.20 | |
| 7 | 24상 | 측벽부 | S 031 | 벽태 | - | 0.5 | 0.3 | m <sup>2</sup> | 1 | 0.15 | |
| 8 | 24상 | 내부벽체 | S 032 | 균열(폭0.3mm이상) | 0.3 | 2.5 | - | m | 1 | 2.50 | |
| 9 | 24상 | 내부벽체 | S 033 | 파손 | - | 0.2 | 0.2 | m <sup>2</sup> | 3 | 0.12 | |
| 10 | 24상 | 천단부 | S 025 | 균열(폭0.3mm이상) | 0.3 | 5.0 | - | m | 1 | 5.00 | |
| 11 | 24상 | 천단부 | S 025 | 균열(폭0.3mm이상) | 0.5 | 5.0 | - | m | 1 | 5.00 | |
| 12 | 24상 | 측벽부 | S 027 | 망상균열 | - | 3.0 | 4.0 | m <sup>2</sup> | 1 | 12.00 | |
| 13 | 24상 | 측벽부 | S 028 | 망상균열 | - | 3.0 | 4.0 | m <sup>2</sup> | 1 | 12.00 | |

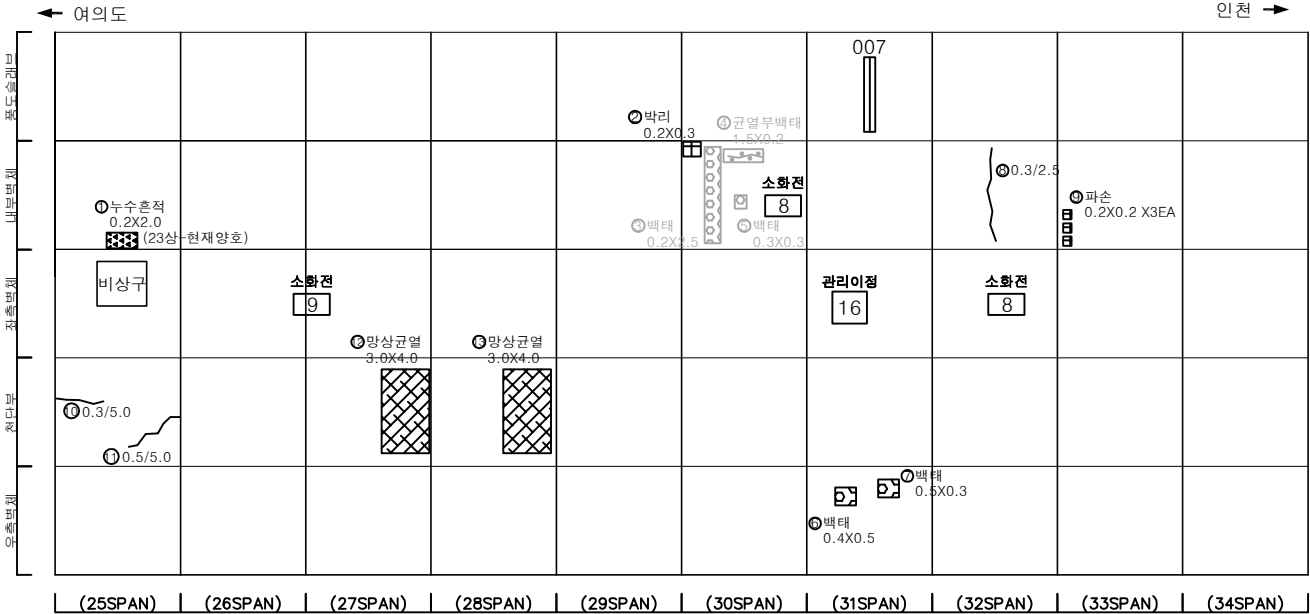
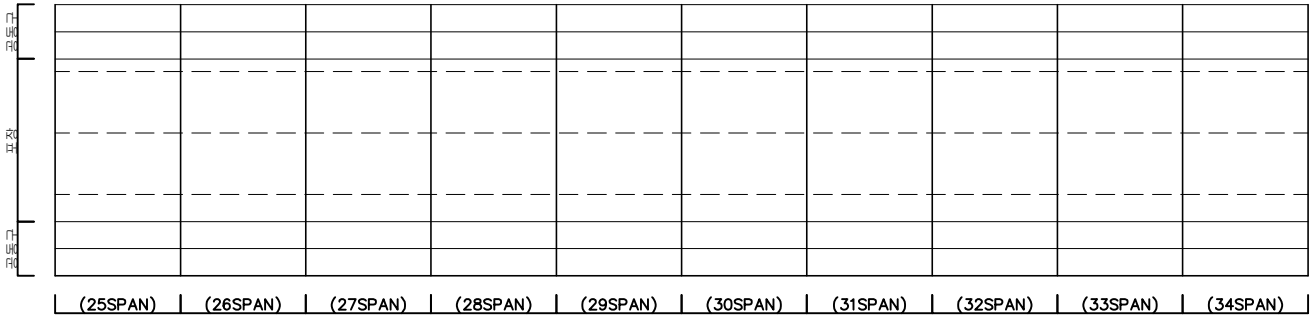
| 도면번호 | 04 |

| 번호 | 발생<br>년도 | 부재 | 위치 | 손상내용 | 손상현황 | | | | | | 비 고 |
|---|---|---|---|---|---|---|---|---|---|---|---|
| 1 | 22하 | 내부벽체 | S 038 | 벽태(누수흔적) | - | 0.2 | 2.5 | m <sup>2</sup> | 1 | 0.50 | |
| 2 | 24상 | 천단부 | S 042 | 단면불량 | - | 0.2 | 0.2 | m <sup>2</sup> | 1 | 0.04 | |
| 3 | 24상 | 포장부 | S 040 | 포장들뜸 | - | 9.0 | 5.0 | m <sup>2</sup> | 1 | 45.00 | |
| 4 | 24상 | 포장부 | S 041 | 포장들뜸 | - | 9.0 | 5.0 | m <sup>2</sup> | 1 | 45.00 | |

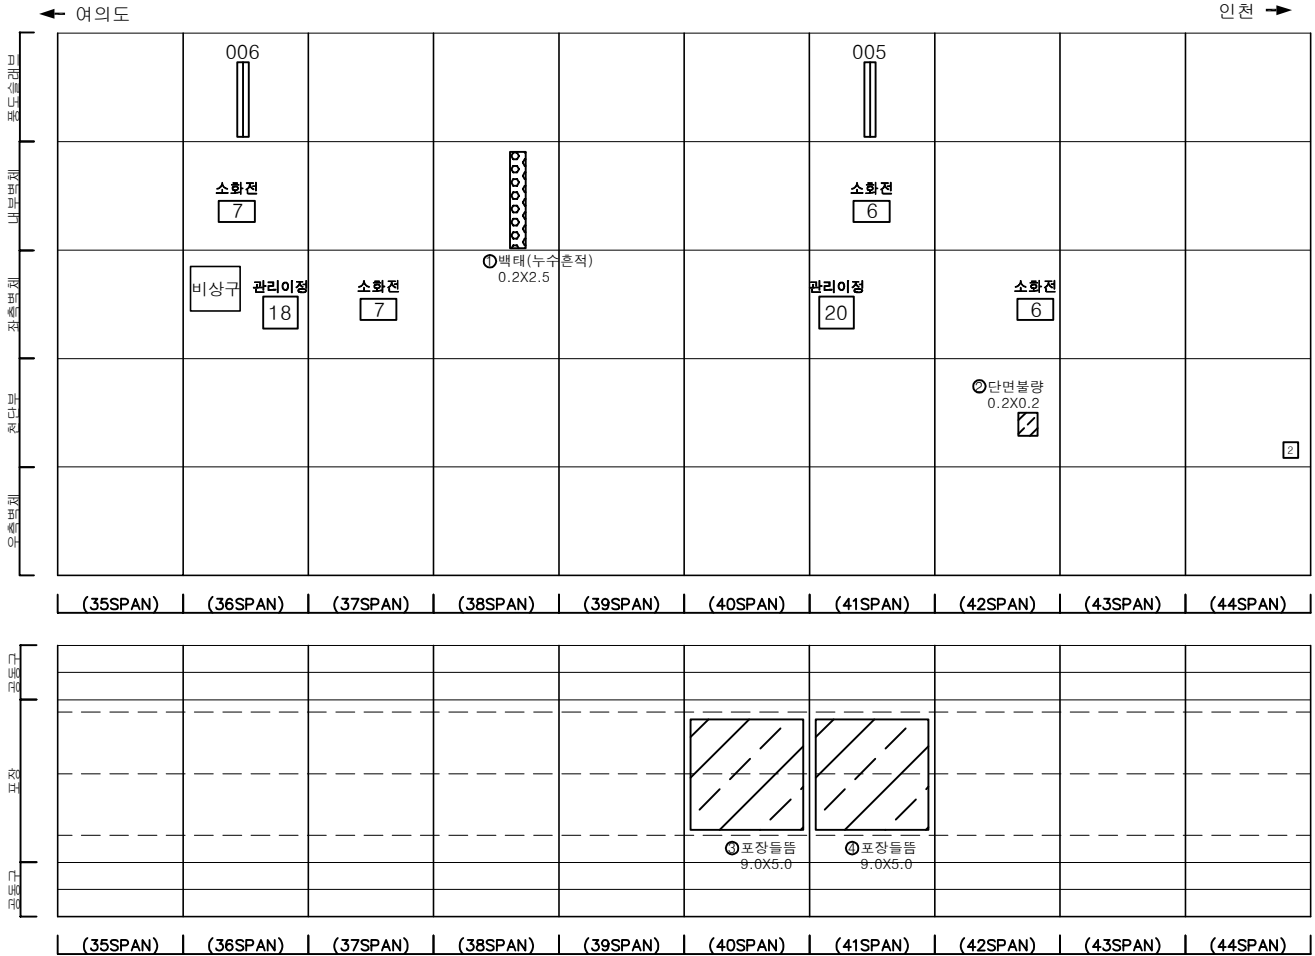
| 도 면 번호 | 05 |

| 번호 | 발생년도 | 부재 | 위치 | 손상내용 | 손상현황 | | | | | | 비고 |
|---|---|---|---|---|---|---|---|---|---|---|---|
| 1 | 22하 | 내부벽체 | S 048 | 박리 | - | 0.3 | 0.5 | m <sup>2</sup> | 1 | 0.15 | |
| 2 | 22하 | 내부벽체 | S 048 | 박태 | - | 0.3 | 2.5 | m <sup>2</sup> | 1 | 0.75 | 24'상 보수 |
| 3 | 23상 | 천단부 | S 045 | 균열(폭0.3mm이상) | 0.5 | 8.0 | - | m | 1 | 8.00 | |
| 4 | 23상 | 천단부 | S 046 | 균열(폭0.3mm이상) | 0.5 | 8.0 | - | m | 1 | 8.00 | |
| 5 | 23상 | 천단부 | S 047 | 균열(폭0.3mm이상) | 0.5 | 8.0 | - | m | 1 | 8.00 | |
| 6 | 23상 | 천단부 | S 050 | 균열(폭0.3mm이상) | 0.5 | 8.0 | - | m | 1 | 8.00 | |
| 7 | 23상 | 천단부 | S 051 | 균열(폭0.3mm이상) | 0.5 | 8.0 | - | m | 1 | 8.00 | |
| 8 | 23상 | 천단부 | S 052 | 균열(폭0.3mm이상) | 0.5 | 6.0 | - | m | 1 | 6.00 | |
| 9 | 24상 | 내부벽체 | S 048 | 박태 | - | 0.3 | 2.5 | m <sup>2</sup> | 1 | 0.75 | |
| 10 | 24상 | 통도슬래브 | S 053 | 내부 자재적치 | - | - | - | EA | 1 | 1.00 | |
| 11 | 24상 | 천단부 | S 048 | 균열(폭0.3mm이상) | 0.3 | 8.0 | - | m | 1 | 8.00 | |

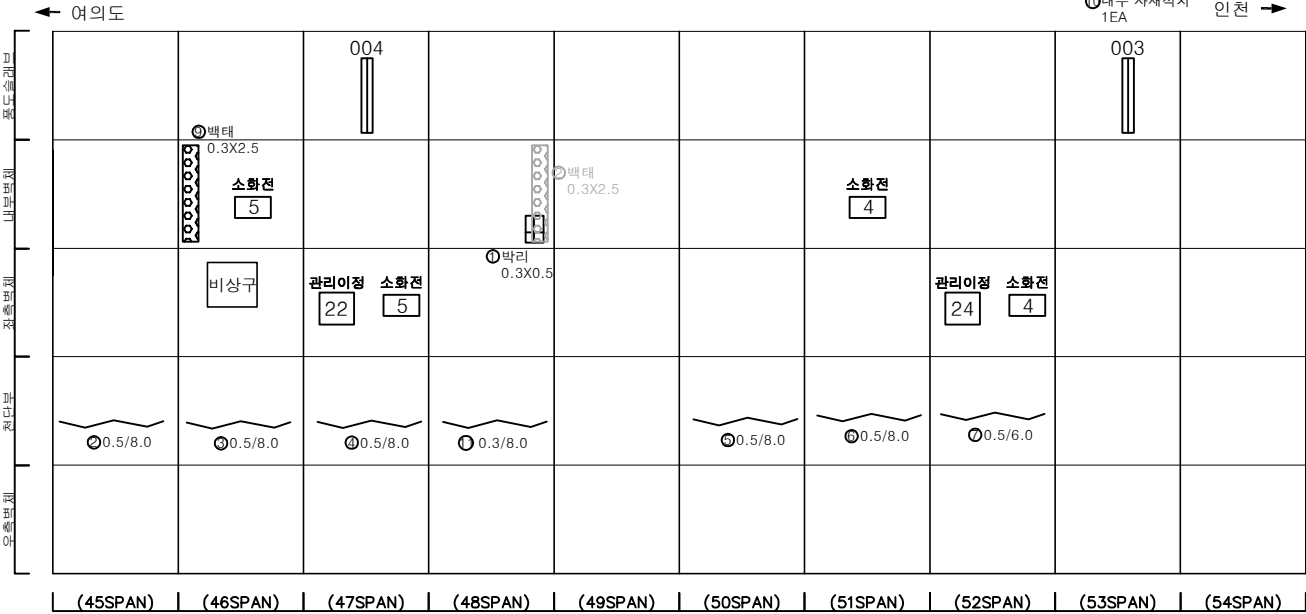
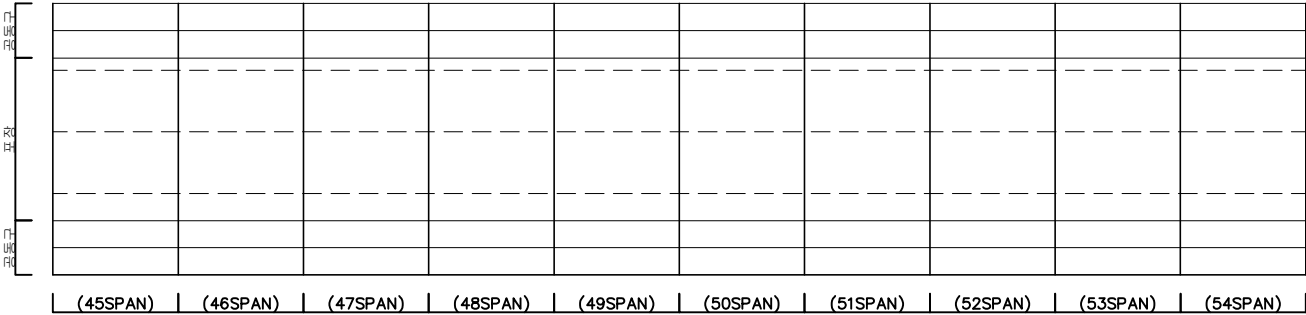
| | | | 06 |

| 번호 | 발생<br>년도 | 부재 | 위치 | 손상내용 | 손상현황 | | | | | | 비 고 |
|---|---|---|---|---|---|---|---|---|---|---|---|
| 1 | 22하 | 공동구 | S 060 | 공동구 덮개파손 | - | - | - | EA | 1 | 1.00 | |
| 2 | 23상 | 천단부 | S 059 | 균열 (폭0.3mm이상) | 0.5 | 9.0 | - | m | 1 | 9.00 | |
| 3 | 23상 | 천단부 | S 060 | 균열 (폭0.3mm이상) | 0.5 | 6.0 | - | m | 1 | 6.00 | 24'상 보수 |
| 4 | 23상 | 천단부 | S 064 | 균열 (폭0.3mm이상) | 0.5 | 7.0 | - | m | 1 | 7.00 | |
