## 2. 두교4교 정기안전점검

#### 2.1.1 시설물 현황

| 시설물명 | 두교4교 | | 시설물 번호 | BR2015-0000775 | |
| 용 도 | 도로교량 | | 시설물 규모 | L=11.0m, B=25.0m | |

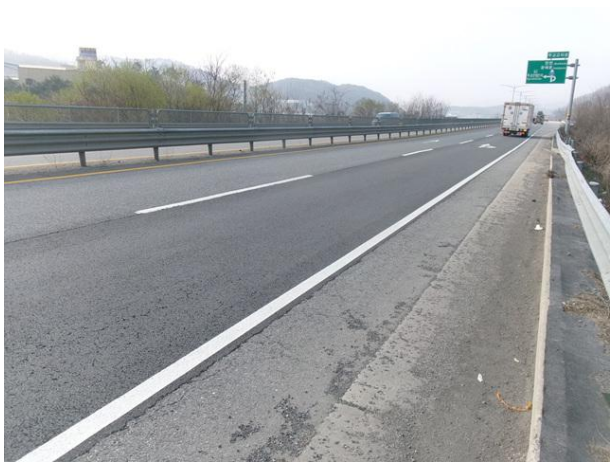
| 측면 | 교면포장 |

| 구분 | 평가항목 | 점검결과 | | 평가결과 | | | | | |
|---|---|---|---|---|---|---|---|---|---|
| 일<br>반<br>시<br>설 | 7.교면포장(아스콘, 콘크리트)의 균열 및 손상 상태 | 상태양호 | 무 | ○ | | | | | |

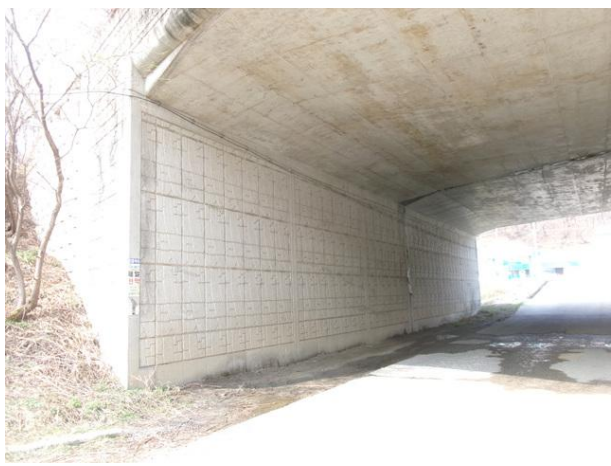
| 교대(A1) | 교대(A2) |

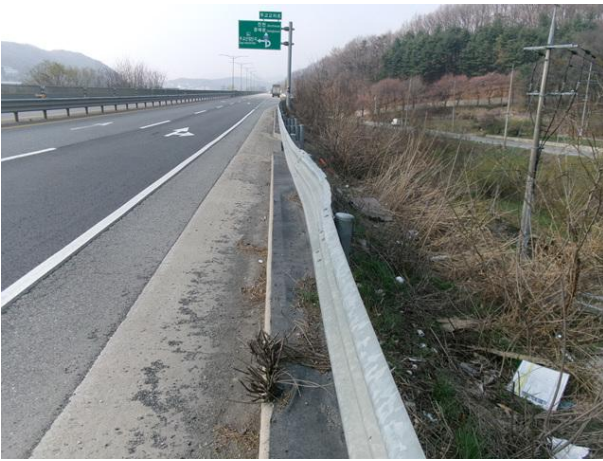
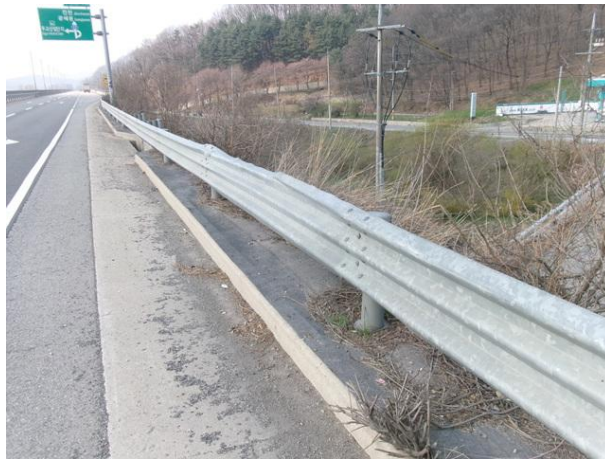
| 사진1 | 난간 변형 | 사진2 | 난간 변형 |

| No. | 부재 | 점검내용 | 발생원인 | 비고<br>(사진) |
|---|---|---|---|---|
| 1 | 난간 | 변형 | 외부충격 | 1, 2 |

| 구분 | 결합 및 손상내용 | 단위 | 2024년 하반기 | | 2025년 상반기 | | 비 고<br>(▲, ▼) |
|---|---|---|---|---|---|---|---|
| 난간 및 연석 | 난간 변형 | EA | — | — | 1 | 1.00 | ▲ 1.00 |

| 구 분 | 손상내용 | 보수방안 | 손상<br>물량 | 보수<br>물량 | 단위 | 단가<br>(천원) | 개략공사비<br>(천원) | 우선<br>순위 |
|---|---|---|---|---|---|---|---|---|
| 난간 및<br>연석 | 난간 변형 | 주의관찰 | 1.00 | 1.00 | EA | — | — | — |

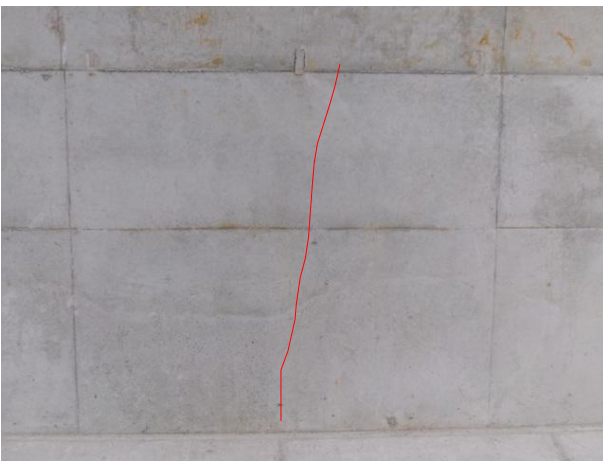
| 사진3 | 바닥판하면 균열(폭 0.3mm이상) | 사진4 | 전회 |

| No. | 부재 | 점검내용 | 발생원인 | 비고<br>(사진) |
|---|---|---|---|---|
| 2 | 바닥판 | 균열(폭 0.3mm이상) | 시공미흡, 온도 및 건조수축 등,<br>장기공용 | 3, 4 |

| 구분 | 결합 및 손상내용 | 단위 | 2024년 하반기 | | 2025년 상반기 | | 비 고<br>(▲, ▼) |
|---|---|---|---|---|---|---|---|
| 바닥판 하면 | 균열(폭 0.3mm이상) | m | 1 | 4.50 | 1 | 4.50 | — — |

주요손상으로 바닥판하면 균열 및 실란트열화(누수)는 바닥에 물이 떨어지는 정도의 손상으로 주의관찰을 실시하며, 보수주기를 결정하는 유지관리가 필요한 상태이다.

| 구 분 | 손상내용 | 보수방안 | 손상<br>물량 | 보수<br>물량 | 단위 | 단가<br>(천원) | 개략공사비<br>(천원) | 우선<br>순위 |
|---|---|---|---|---|---|---|---|---|
| 바닥판<br>하면 | 균열(폭 0.3mm이상) | 주입보수 | 4.50 | 6.75 | m | 103 | 695 | 2 |

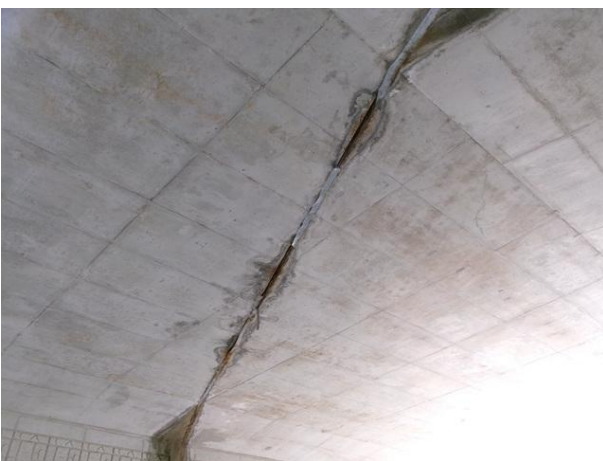
| 사진5 | 바닥판하면 조인트 실란트열화 및 누수 | 사진6 | 전회 |

| No. | 부재 | 점검내용 | 발생원인 | 비고<br>(사진) |
|---|---|---|---|---|
| 3 | 바닥판 | 조인트부 실란트 열화 및 누수 | 시공미흡, 장기공용, 우수유입 | 5, 6 |

| 구분 | 결합 및 손상내용 | 단위 | 2024년 하반기 | | 2025년 상반기 | | 비 고<br>(▲, ▼) |
|---|---|---|---|---|---|---|---|
| | 조인트 실란트 열화 및 누수 | m | 1 | 11.00 | 1 | 11.00 | — — |

| 구 분 | 손상내용 | 보수방안 | 손상<br>물량 | 보수<br>물량 | 단위 | 단가<br>(천원) | 개략공사비<br>(천원) | 우선<br>순위 |
|---|---|---|---|---|---|---|---|---|
| | 조인트 실란트 열화 및 누수 | 실란트충진 | 11.00 | 16.50 | m | 45 | 743 | 2 |

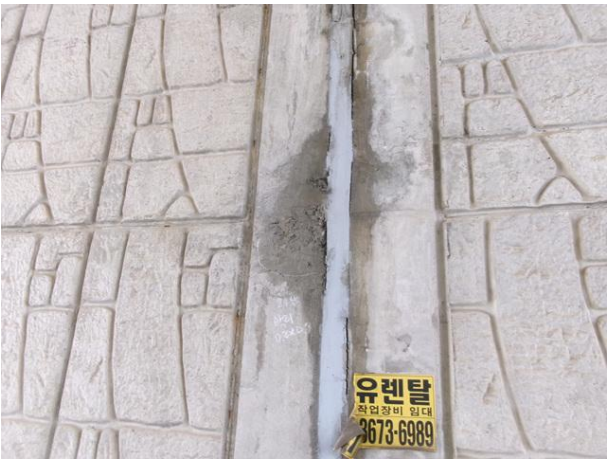
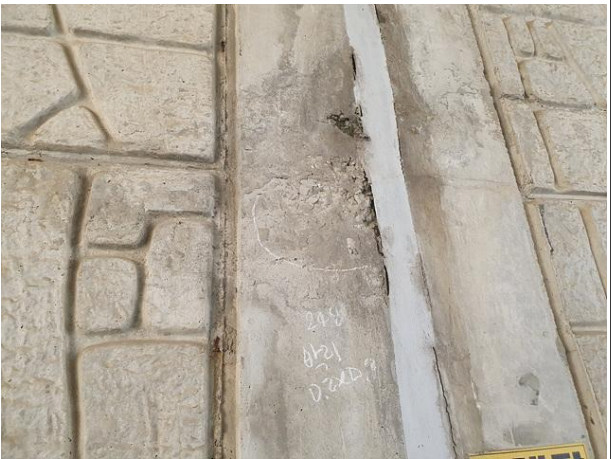
| <p>사진7</p> <p>교대 박리</p> | <p>사진8</p> <p>전회</p> |

| No. | 부재 | 점검내용 | 발생원인 | 비고<br>(사진) |
|---|---|---|---|---|
| 4 | 교대 | 박리 | 시공미흡 | 7, 8 |

| 구분 | 결합 및 손상내용 | 단위 | 2024년 하반기 | | 2025년 상반기 | | 비 고<br>(▲, ▼) |
|---|---|---|---|---|---|---|---|
| 교대 | 박리 | m <sup>2</sup> | 1 | 0.04 | 1 | 0.04 | — — |

| 구 분 | 손상내용 | 보수방안 | 손상<br>물량 | 보수<br>물량 | 단위 | 단가<br>(천원) | 개략공사비<br>(천원) | 우선<br>순위 |
|---|---|---|---|---|---|---|---|---|
| 교대 | 박리 | 단면보수 | 0.04 | 0.06 | m <sup>2</sup> | 960 | 58 | 2 |

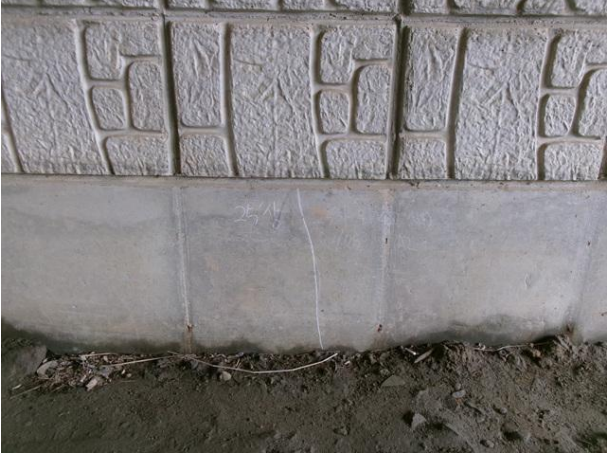
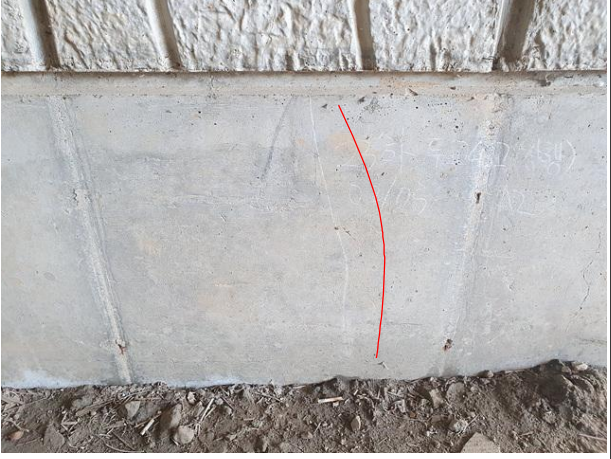
| <p>사진9</p> <p>교대 균열(폭 0.3mm미만)</p> | <p>사진10</p> <p>전회</p> |

| No. | 부재 | 점검내용 | 발생원인 | 비고<br>(사진) |
|---|---|---|---|---|
| 5 | 교대 | 균열(폭 0.3mm미만) | 온도 및 건조수축 등 | 9, 10 |

| 구분 | 결합 및 손상내용 | 단위 | 2024년 하반기 | | 2025년 상반기 | | 비 고<br>(▲, ▼) |
|---|---|---|---|---|---|---|---|
| | 균열(폭 0.3mm미만) | m | 1 | 0.50 | 1 | 0.50 | — — |

| 구 분 | 손상내용 | 보수방안 | 손상<br>물량 | 보수<br>물량 | 단위 | 단가<br>(천원) | 개략공사비<br>(천원) | 우선<br>순위 |
|---|---|---|---|---|---|---|---|---|
| | 균열(폭 0.3mm미만) | 표면보수 | 0.50 | 0.19 | m <sup>2</sup> | 250 | 48 | 3 |

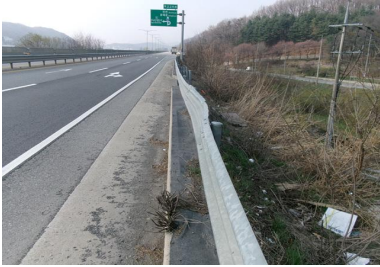
| 구 분 | 손상사진 | 유지관리시 주안점 | 비고 |
|---|---|---|---|
| 난간 | | ◇손상의 추가발생 여부 확인 | |

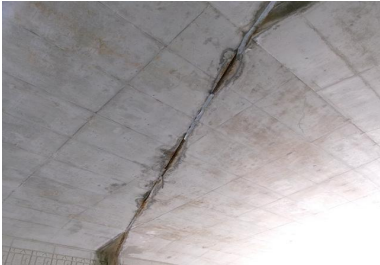
| 구 분 | 손상사진 | 유지관리시 주안점 | 비고 |
|---|---|---|---|
| 바닥판<br>하면 | <br> | ◇균열 및 조인트부 실란트열화 및 누수<br>◇손상의 진행 및 진전, 추가발생 여부확인 | |

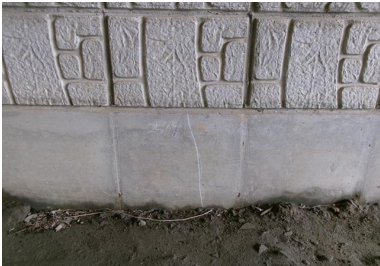
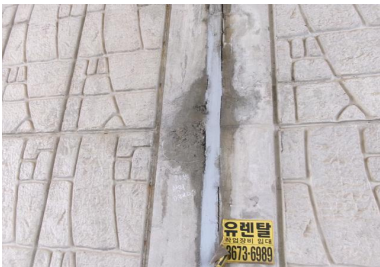
| 구 분 | 손상사진 | 유지관리시 주안점 | 비고 |
|---|---|---|---|
| 교대 | <br> | ◇균열, 박리 등 발생<br>◇손상의 진행 및 진전, 추가발생 여부확인 | |
