## 6. 매산교

## 6. 매산교 정기안전점검

【표 II-6.1】 시설물 현황

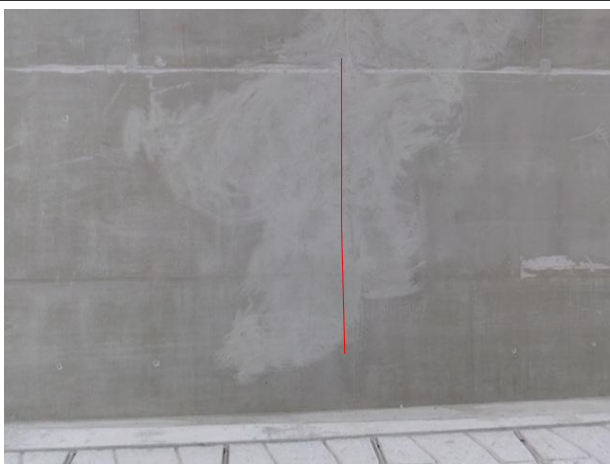
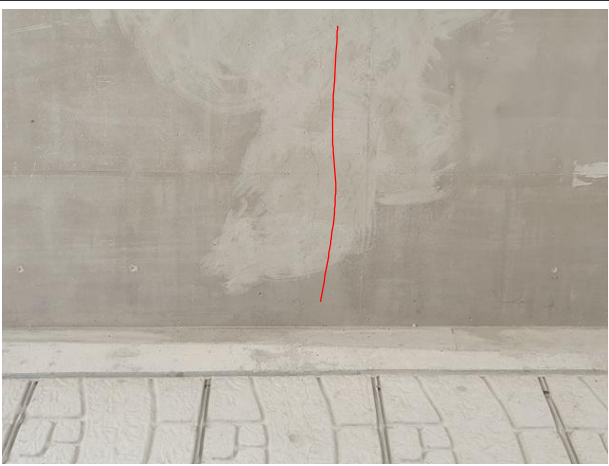
| 사진1 | 바닥판하면 균열(폭 0.3mm미만) | 사진2 | 전회 |

| No. | 부재 | 점검내용 | 발생원인 | 비고<br>(사진) |
|---|---|---|---|---|
| 1 | 바닥판 | 균열(폭 0.3mm미만) | 시공미흡, 온도 및 건조수축 등 | 1, 2 |

| 구 분 | 손상내용 | 보수방안 | 손상<br>물량 | 보수<br>물량 | 단위 | 단가<br>(천원) | 개략공사비<br>(천원) | 우선<br>순위 |
|---|---|---|---|---|---|---|---|---|
| 바닥판<br>하면 | 균열(폭 0.3㎜미만) | 표면보수 | 7.00 | 2.63 | ㎡ | 299 | 786 | 2 |

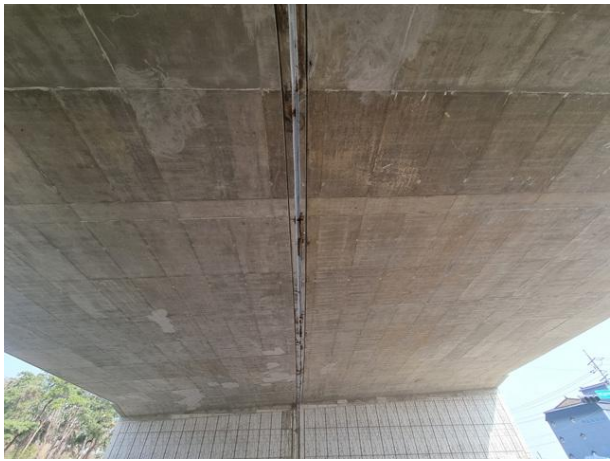
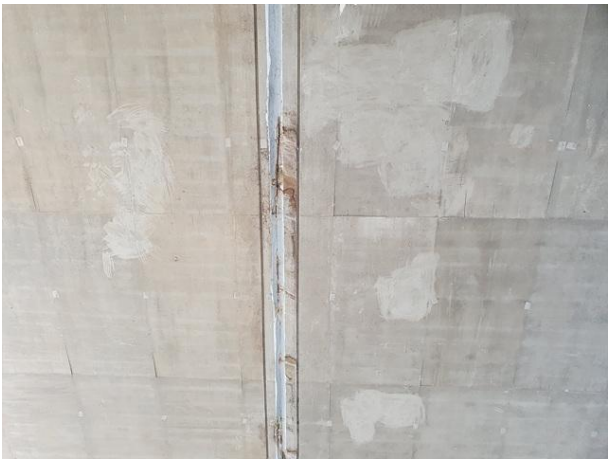
| 사진3 | 바닥판하면 실란트 열화 | 사진4 | 전회 |

| No. | 부재 | 점검내용 | 발생원인 | 비고<br>(사진) |
|---|---|---|---|---|
| 2 | 바닥판 | 실란트 열화 | 장기공용 | 3, 4 |

| 구 분 | 손상내용 | 보수방안 | 손상<br>물량 | 보수<br>물량 | 단위 | 단가<br>(천원) | 개략공사비<br>(천원) | 우선<br>순위 |
|---|---|---|---|---|---|---|---|---|
| | 실란트 열화 | 실란트충진 | 18.00 | 27.00 | m | 45 | 1,215 | 2 |

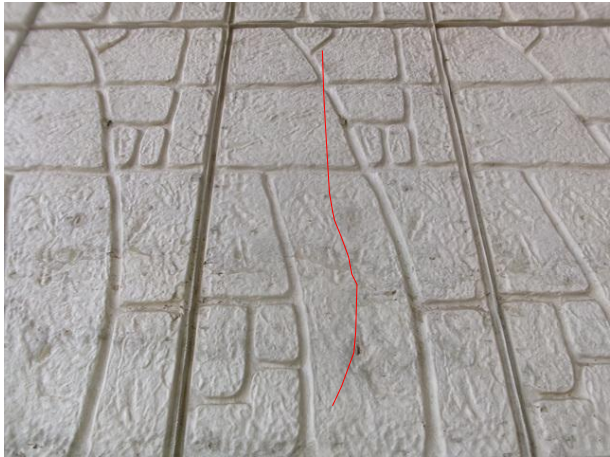
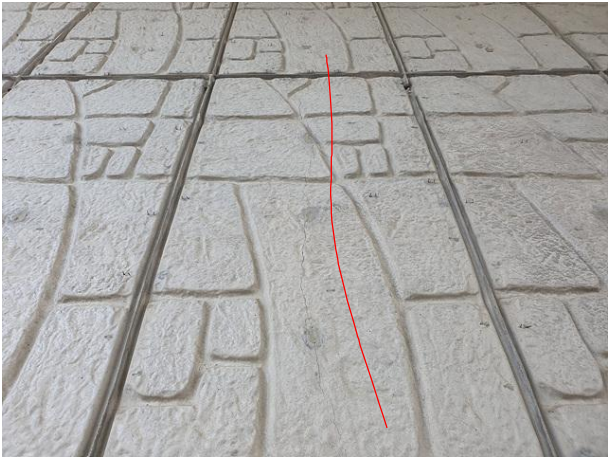
| 사진5 | 교대 균열(폭 0.3mm이상) | 사진6 | 전회 |

| No. | 부재 | 점검내용 | 발생원인 | 비고<br>(사진) |
|---|---|---|---|---|
| 3 | 교대 | 균열(폭 0.3mm이상) | 시공미흡, 온도 및 건조수축 등 | 5, 6 |

| 구 분 | 손상내용 | 보수방안 | 손상<br>물량 | 보수<br>물량 | 단위 | 단가<br>(천원) | 개략공사비<br>(천원) | 우선<br>순위 |
|---|---|---|---|---|---|---|---|---|
| | 균열(폭 0.3㎜이상) | 주입보수 | 26.00 | 39.00 | m | 103 | 4,017 | 2 |

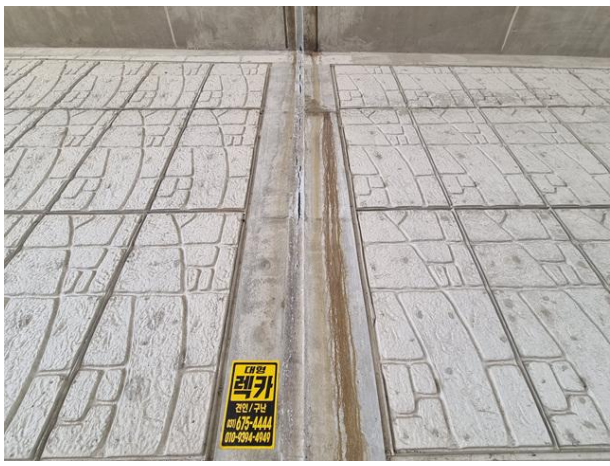
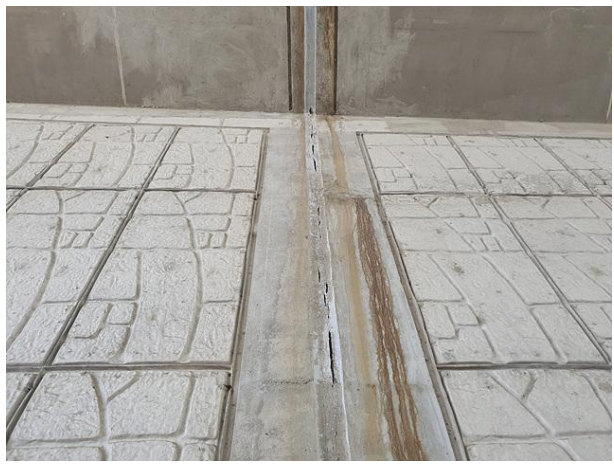
| 사진7 | 교대 실란트 열화 | 사진8 | 전회 |

| No. | 부재 | 점검내용 | 발생원인 | 비고<br>(사진) |
|---|---|---|---|---|
| 4 | 교대 | 실란트 열화 | 장기공용 | 7, 8 |

| 구 분 | 손상내용 | 보수방안 | 손상<br>물량 | 보수<br>물량 | 단위 | 단가<br>(천원) | 개략공사비<br>(천원) | 우선<br>순위 |
|---|---|---|---|---|---|---|---|---|
| | 실란트 열화 | 실란트처리 | 3.00 | 4.50 | m | 1 | 5 | 2 |

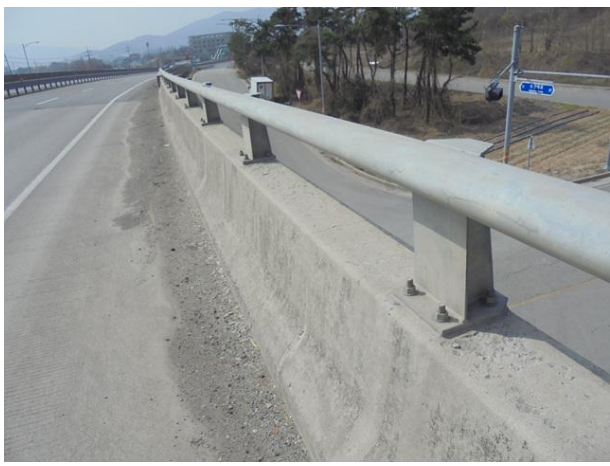
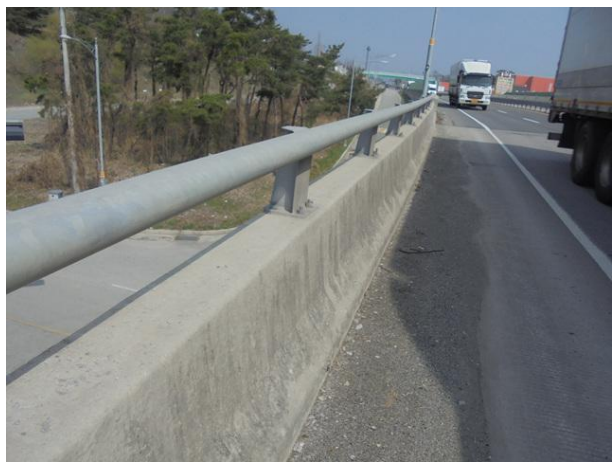
| 사진9 | 방호벽 표면박리 | 사진10 | 방호벽 표면박리 |

| No. | 부재 | 점검내용 | 발생원인 | 비고<br>(사진) |
|---|---|---|---|---|
| 5 | 방호벽 | 표면박리 | 장기공용, 외기접촉 | 9, 10 |

| 구분 | 결함 및 손상내용 | 단위 | 2024년 하반기 | | 2025년 상반기 | | 비 고<br>(▲, ▼) |
|---|---|---|---|---|---|---|---|
| 방호벽 | 표면박리 | m <sup>2</sup> | - | - | 2 | 22.00 | ▲ 22.00 |

| 구 분 | 손상내용 | 보수방안 | 손상<br>물량 | 보수<br>물량 | 단위 | 단가<br>(천원) | 개략공사비<br>(천원) | 우선<br>순위 |
|---|---|---|---|---|---|---|---|---|
| 방호벽 | 표면박리 | 단면보수 | 22.00 | 33.00 | ㎡ | 960 | 31,680 | 3 |

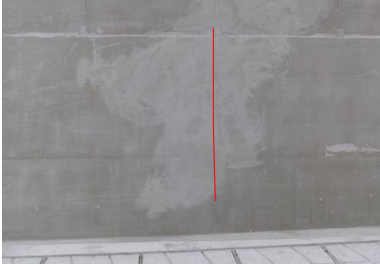
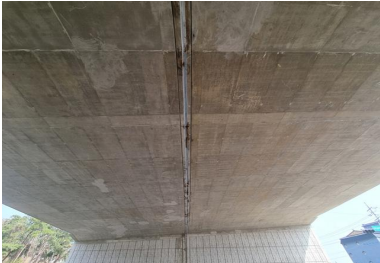
| 구 분 | 손상사진 | 유지관리시 주안점 | 비고 |
|---|---|---|---|
| 바닥판<br>하면 | | <ul style="list-style-type: none"> <li>◇균열 및 조인트부 실란트열화</li> <li>◇손상의 진행 및 진전, 추가발생 여부확인</li> </ul> | |

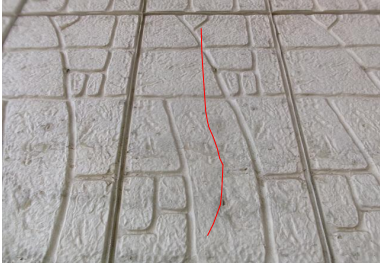
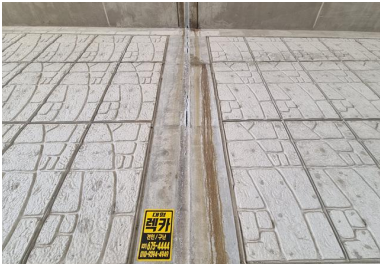
| 구 분 | 손상사진 | 유지관리시 주안점 | 비고 |
|---|---|---|---|
| 교대 | | <ul style="list-style-type: none"> <li>◇균열, 박리 등 발생</li> <li>◇손상의 진행 및 진전, 추가발생 여부확인</li> </ul> | |

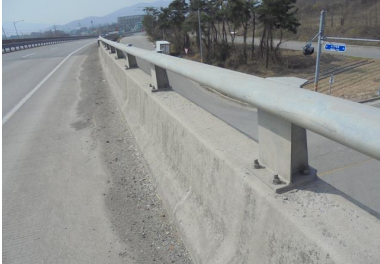
| 구 분 | 손상사진 | 유지관리시 주안점 | 비고 |
|---|---|---|---|
| 방호벽 | | <ul style="list-style-type: none"> <li>◇표면열화 발생</li> <li>◇손상의 진행 및 진전, 추가발생 여부확인</li> </ul> | |
