## 22. 대촌IC RAMP-D교

## 22. 대촌IC RAMP-D교 정기안전점검

【사진 II-22.1】 시설물 전경사진

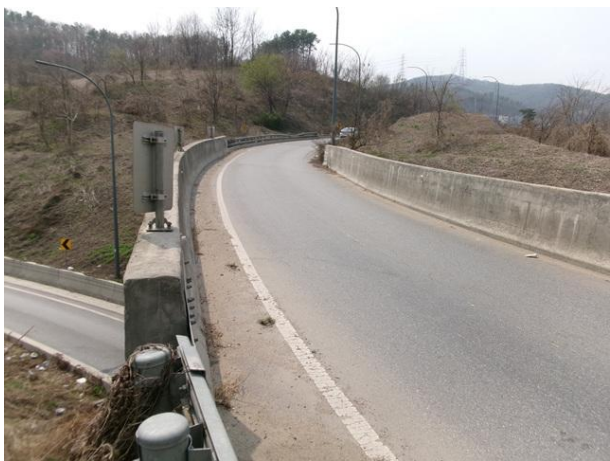
| 측면 | 교면포장 |

| 구분 | 평가항목 | 점검결과 | | 평가결과 | | | | | |
|---|---|---|---|---|---|---|---|---|---|
| 일<br>반<br>시<br>설 | 7.교면포장(아스콘, 콘크리트)의 균열 및 손상 상태 | 상태양호 | 무 | ○ | | | | | |

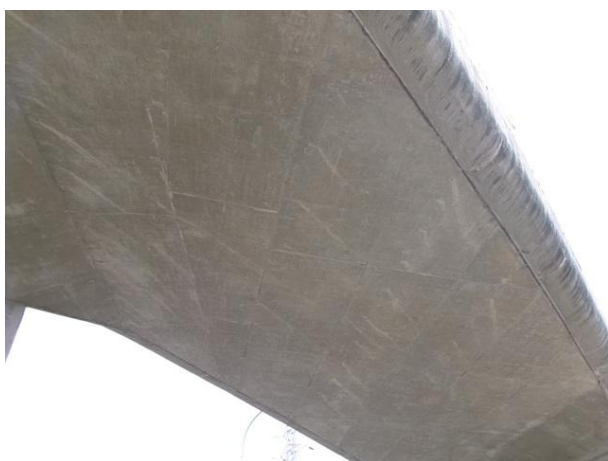
| 바닥판 | 연석 및 난간 |

| 구분 | 평가항목 | 점검결과 | | 평가결과 | | | | | |
|---|---|---|---|---|---|---|---|---|---|
| | 2.바닥판(RC 및 PSC / 강재 등)의 균열 및 손상 상태 | 상태양호 | 무 | ○ | | | | | |

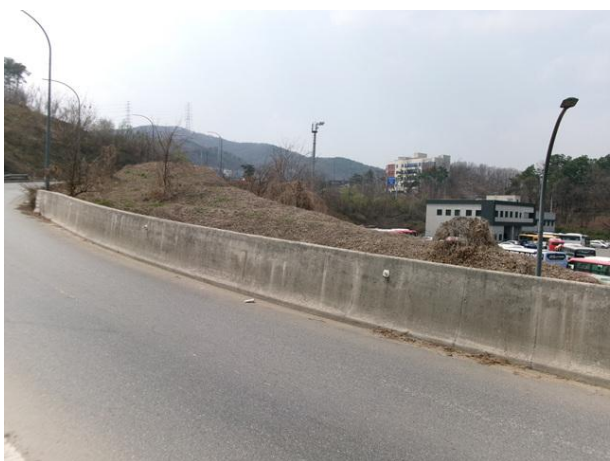
| 구분 | 평가항목 | 점검결과 | | 평가결과 | | | | | |
|---|---|---|---|---|---|---|---|---|---|
| | 12.난간, 연석의 손상 상태 | 상태양호 | 무 | ○ | | | | | |

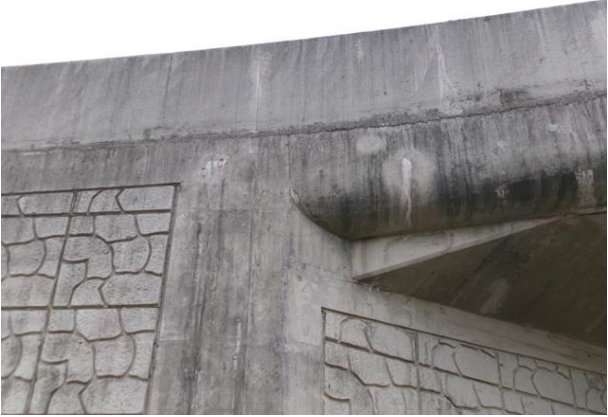
| 사진1 | 교대 백태 | — | — |

| No. | 부재 | 점검내용 | 발생원인 | 비고<br>(사진) |
|---|---|---|---|---|
| 1 | 교대 | 백태 | 장기공용, 우수유입 | 1 |

| 구분 | 결합 및 손상내용 | 단위 | — | | 2025년 상반기 | | 비 고<br>(▲, ▼) |
|---|---|---|---|---|---|---|---|
| 교대 | 백태 | m <sup>2</sup> | — | — | 1 | 0.15 | — — |

주요손상으로 교대 백태가 발생하였으며, 표면처리를 실시하여 구조물이 내구성 확보를 하는 유지관리가 필요하다.

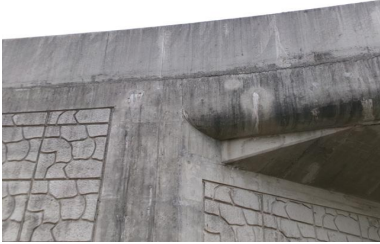
| 구 분 | 손상사진 | 유지관리시 주안점 | 비고 |
|---|---|---|---|
| 교대 | | ◇손상의 추가발생 여부 확인 | |
