## 23. 송문3교

## 23. 송문3교 정기안전점검

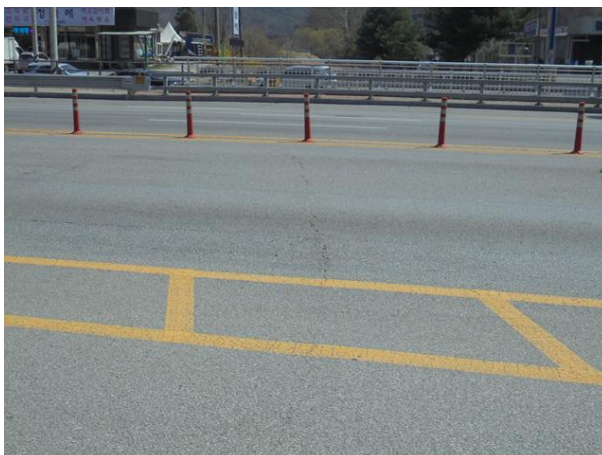
| No. | 부재 | 점검내용 | 발생원인 | 비고<br>(사진) |
|---|---|---|---|---|
| 1 | 교면포장 | 아스콘 균열 | 장기공용 | 1 |

| 사진1 | 교면포장 아스콘 균열 | 사진2 | 바닥판하면 균열 |

| 구 분 | 손상내용 | 보수방안 | 손상<br>물량 | 보수<br>물량 | 단위 | 단가<br>(천원) | 개략공사비<br>(천원) | 우선<br>순위 |
|---|---|---|---|---|---|---|---|---|
| 교면포장 | 아스콘 균열 | 주의관찰 | 6.00 | 9.00 | m | — | — | — |

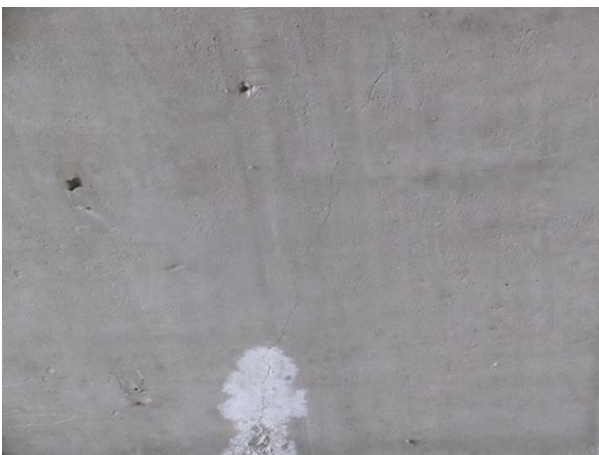
| No. | 부재 | 점검내용 | 발생원인 | 비고<br>(사진) |
|---|---|---|---|---|
| 2 | 바닥판 | 균열(폭 0.3mm미만) | 시공미흡, 온도 및 건조수축 등 | 2 |

| 구 분 | 손상내용 | 보수방안 | 손상<br>물량 | 보수<br>물량 | 단위 | 단가<br>(천원) | 개략공사비<br>(천원) | 우선<br>순위 |
|---|---|---|---|---|---|---|---|---|
| 바닥판<br>하면 | 균열(폭 0.3mm미만) | 주의관찰 | 4.00 | 1.50 | m <sup>2</sup> | — | — | — |

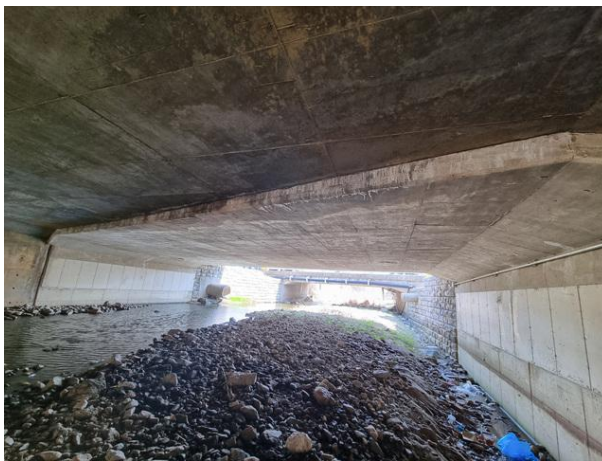
| No. | 부재 | 점검내용 | 발생원인 | 비고<br>(사진) |
|---|---|---|---|---|
| 3 | 바닥판 | 백태 | 시공미흡, 장기공용, 우수유입 | 3 |

| 사진3 | 바닥판하면 백태 | 사진4 | 바닥판하면 재료분리 |

| 구 분 | 손상내용 | 보수방안 | 손상<br>물량 | 보수<br>물량 | 단위 | 단가<br>(천원) | 개략공사비<br>(천원) | 우선<br>순위 |
|---|---|---|---|---|---|---|---|---|
| | 백태 | 주의관찰 | 15.12 | 22.68 | m <sup>2</sup> | — | — | — |

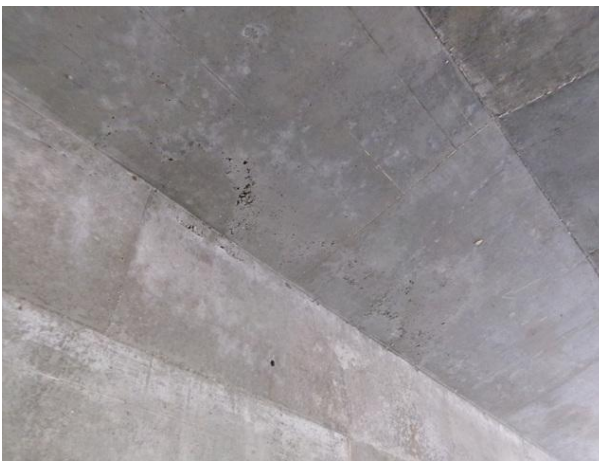
| No. | 부재 | 점검내용 | 발생원인 | 비고<br>(사진) |
|---|---|---|---|---|
| 4 | 바닥판 | 재료분리 | 시공미흡 | 4 |

| 구 분 | 손상내용 | 보수방안 | 손상<br>물량 | 보수<br>물량 | 단위 | 단가<br>(천원) | 개략공사비<br>(천원) | 우선<br>순위 |
|---|---|---|---|---|---|---|---|---|
| | 재료분리 | 주의관찰 | 1.20 | 1.80 | m <sup>2</sup> | — | — | — |

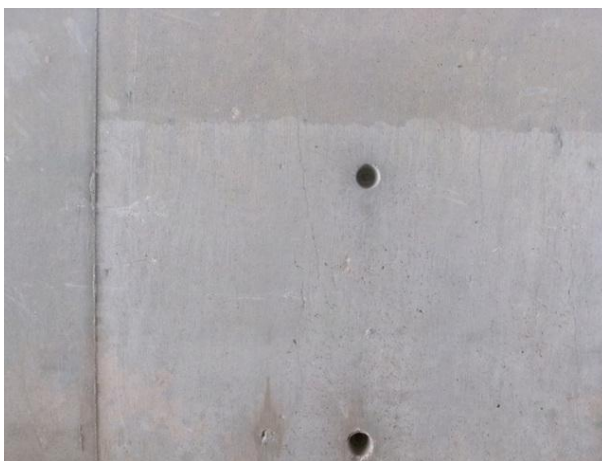
| No. | 부재 | 점검내용 | 발생원인 | 비고<br>(사진) |
|---|---|---|---|---|
| 5 | 교대 | 균열(폭 0.3mm미만) | 온도 및 건조수축 등 | 5 |

| 사진5 | 교대 균열(폭 0.3mm미만) | 사진6 | 교대 백태 |

| 구 분 | 손상내용 | 보수방안 | 손상<br>물량 | 보수<br>물량 | 단위 | 단가<br>(천원) | 개략공사비<br>(천원) | 우선<br>순위 |
|---|---|---|---|---|---|---|---|---|
| 교대 | 균열(폭 0.3mm미만) | 주의관찰 | 4.60 | 1.73 | m <sup>2</sup> | — | — | — |

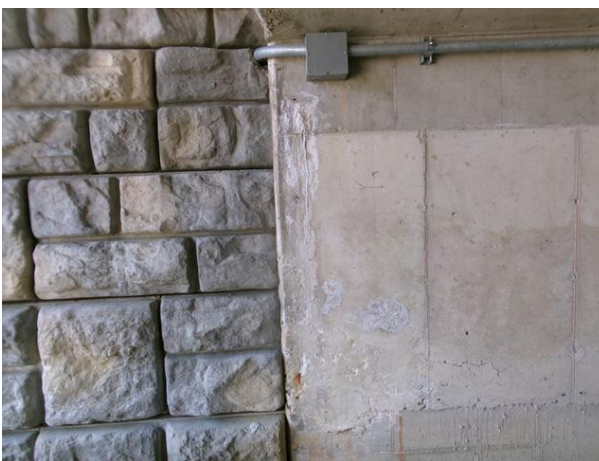
| No. | 부재 | 점검내용 | 발생원인 | 비고<br>(사진) |
|---|---|---|---|---|
| 6 | 교대 | 백태 | 시공미흡, 장기공용, 우수유입 | 6 |

| 구 분 | 손상내용 | 보수방안 | 손상<br>물량 | 보수<br>물량 | 단위 | 단가<br>(천원) | 개략공사비<br>(천원) | 우선<br>순위 |
|---|---|---|---|---|---|---|---|---|
| | 백태 | 주의관찰 | 3.33 | 5.00 | m <sup>2</sup> | — | — | — |

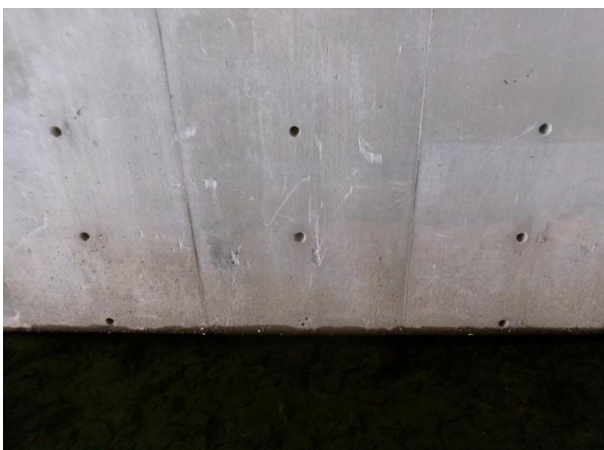
| No. | 부재 | 점검내용 | 발생원인 | 비고<br>(사진) |
|---|---|---|---|---|
| 7 | 교대 | 긁힘, 파손 | 외부충격 | 7 |

| 사진7 | 교대 굽힘 | 사진8 | 교대 재료분리 |

| 구 분 | 손상내용 | 보수방안 | 손상<br>물량 | 보수<br>물량 | 단위 | 단가<br>(천원) | 개략공사비<br>(천원) | 우선<br>순위 |
|---|---|---|---|---|---|---|---|---|
| | 긁힘, 파손 | 주의관찰 | 0.12 | 0.18 | m <sup>2</sup> | — | — | — |

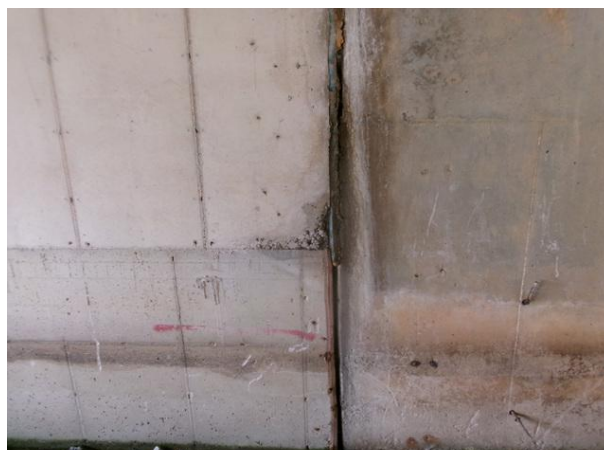
| No. | 부재 | 점검내용 | 발생원인 | 비고<br>(사진) |
|---|---|---|---|---|
| 8 | 교대 | 재료분리 | 시공미흡 | 8 |

| 구 분 | 손상내용 | 보수방안 | 손상<br>물량 | 보수<br>물량 | 단위 | 단가<br>(천원) | 개략공사비<br>(천원) | 우선<br>순위 |
|---|---|---|---|---|---|---|---|---|
| | 재료분리 | 주의관찰 | 0.30 | 0.45 | m <sup>2</sup> | — | — | — |

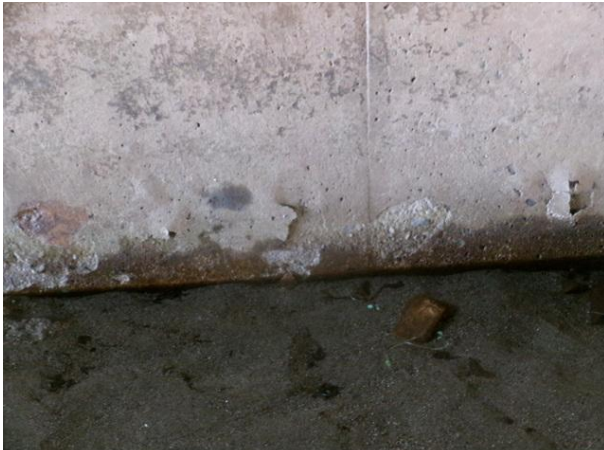
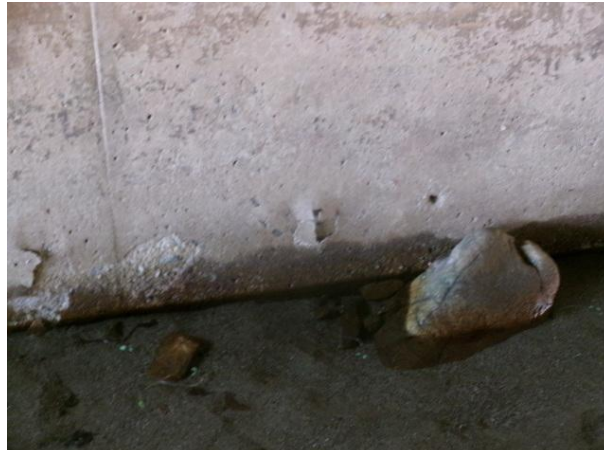
| No. | 부재 | 점검내용 | 발생원인 | 비고<br>(사진) |
|---|---|---|---|---|
| 9 | 교대 | 박리 | 시공미흡 | 9, 10 |

| 사진9 | 교대 박리 | 사진10 | 교대 박리 |

| 구 분 | 손상내용 | 보수방안 | 손상<br>물량 | 보수<br>물량 | 단위 | 단가<br>(천원) | 개략공사비<br>(천원) | 우선<br>순위 |
|---|---|---|---|---|---|---|---|---|
| | 박리 | 주의관찰 | 0.15 | 0.22 | m | — | — | — |

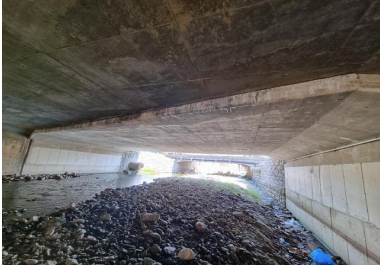
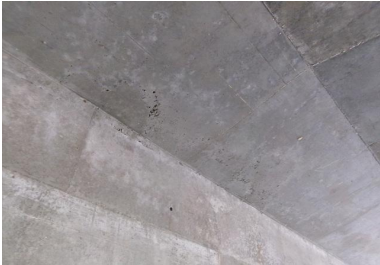
| 구 분 | 손상사진 | 유지관리시 주안점 | 비고 |
|---|---|---|---|
| 바닥판<br>하면 | | ◇손상의 진행 및 진전, 추가발생 여부확인 | |

주요손상으로 교대, 바닥판하면의 파손, 박리, 재료분리는 주의관찰을 실시하고 추가 발생시 일괄보수를 실시하는 유지관리가 필요한 상태이다.

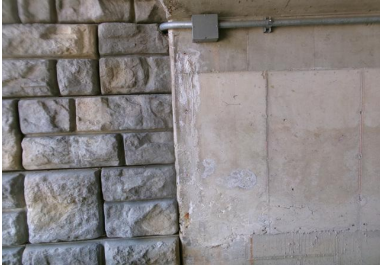
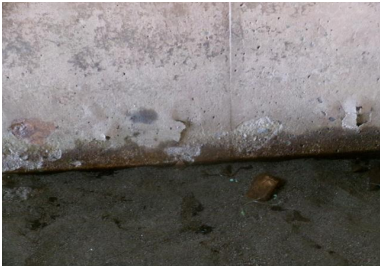
| 구 분 | 손상사진 | 유지관리시 주안점 | 비고 |
|---|---|---|---|
| 교대 | | ◇손상의 진행 및 진전, 추가발생 여부확인 | |
