## 27. 신원육교

## 27. 신원육교 정기안전점검

【표 II-27.1】 시설물 현황

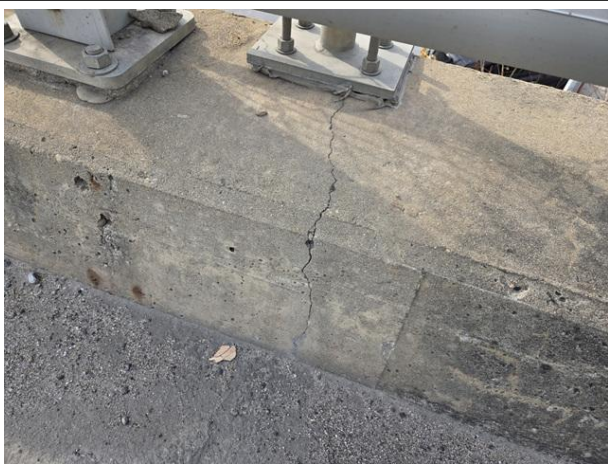
| No. | 부재 | 점검내용 | 발생원인 | 비고<br>(사진) |
|---|---|---|---|---|
| 1 | 난간 | 연석 균열(폭 0.3mm미만) | 시공미흡, 온도 및 건조수축 등 | 1, 2 |

| 사진1 | 연석 균열 | 사진2 | 연석 균열 |

| 구 분 | 손상내용 | 보수방안 | 손상<br>물량 | 보수<br>물량 | 단위 | 단가<br>(천원) | 개략공사비<br>(천원) | 우선<br>순위 |
|---|---|---|---|---|---|---|---|---|
| 방호벽 | 연석 균열(폭 0.3mm미만) | 주의관찰 | 6.30 | 2.36 | EA | — | — | — |

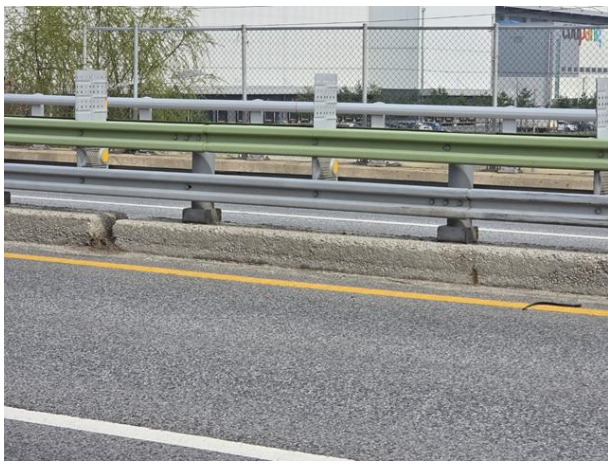
| No. | 부재 | 점검내용 | 발생원인 | 비고<br>(사진) |
|---|---|---|---|---|
| 2 | 난간 | 표면열화 | 수분접촉, 장기공용 | 3, 4 |

| 사진3 | 연석 표면열화 | 사진4 | 전차 |

| 구 분 | 손상내용 | 보수방안 | 손상<br>물량 | 보수<br>물량 | 단위 | 단가<br>(천원) | 개략공사비<br>(천원) | 우선<br>순위 |
|---|---|---|---|---|---|---|---|---|
| | 표면열화 | 주의관찰 | 15.00 | 22.50 | m² | — | — | — |

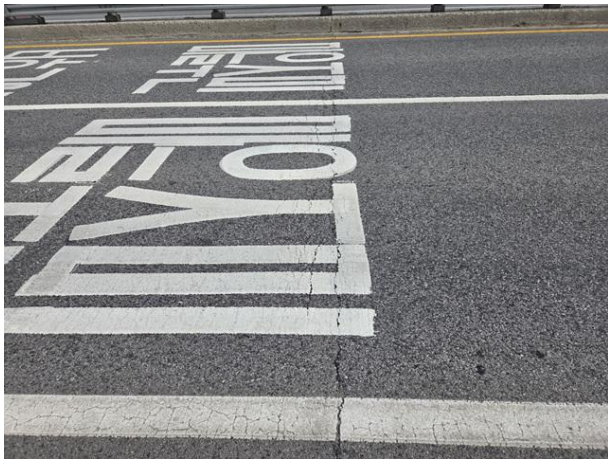
| No. | 부재 | 점검내용 | 발생원인 | 비고<br>(사진) |
|---|---|---|---|---|
| 3 | 교면포장 | 아스콘 균열 | 장기공용 | 5, 6 |

| 사진5 | 아스콘 균열 | 사진6 | 전차 |

| 구 분 | 손상내용 | 보수방안 | 손상<br>물량 | 보수<br>물량 | 단위 | 단가<br>(천원) | 개략공사비<br>(천원) | 우선<br>순위 |
|---|---|---|---|---|---|---|---|---|
| 교면포장 | 아스콘 균열 | 주의관찰 | 29.50 | 11.06 | m² | — | — | — |

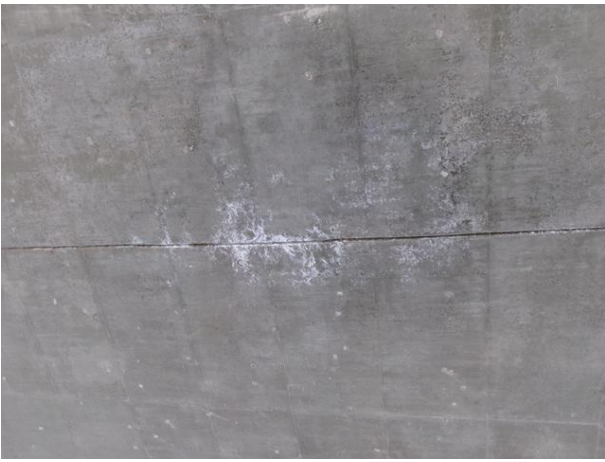
| No. | 부재 | 점검내용 | 발생원인 | 비고<br>(사진) |
|---|---|---|---|---|
| 4 | 바닥판하면 | 백태 | 수분접촉, 장기공용 | 7, 8 |

| 사진7 | 바닥판하면 백태 | 사진8 | 전차 |

| 구 분 | 손상내용 | 보수방안 | 손상<br>물량 | 보수<br>물량 | 단위 | 단가<br>(천원) | 개략공사비<br>(천원) | 우선<br>순위 |
|---|---|---|---|---|---|---|---|---|
| 바닥판<br>하면 | 백태 | 표면보수 | 1.20 | 1.80 | m² | 299 | 538 | 3 |

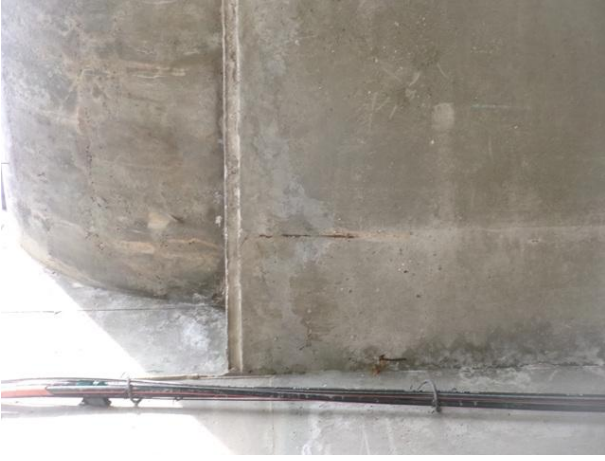
| No. | 부재 | 점검내용 | 발생원인 | 비고<br>(사진) |
|---|---|---|---|---|
| 5 | 바닥판하면 | 철근노출 | 시공미흡 | 9, 10 |

| 사진9 | 바닥판 철근노출 | 사진10 | 전차 |

주요손상으로 바닥판하면의 철근노출은 주의관찰이 요망되며, 추후 일괄보수를 실시하는 유지관리가 필요하다.

| 구 분 | 손상내용 | 보수방안 | 손상<br>물량 | 보수<br>물량 | 단위 | 단가<br>(천원) | 개략공사비<br>(천원) | 우선<br>순위 |
|---|---|---|---|---|---|---|---|---|
| | 철근노출 | 단면보수(방청) | 0.30 | 0.45 | m² | 1,336 | 601 | 2 |

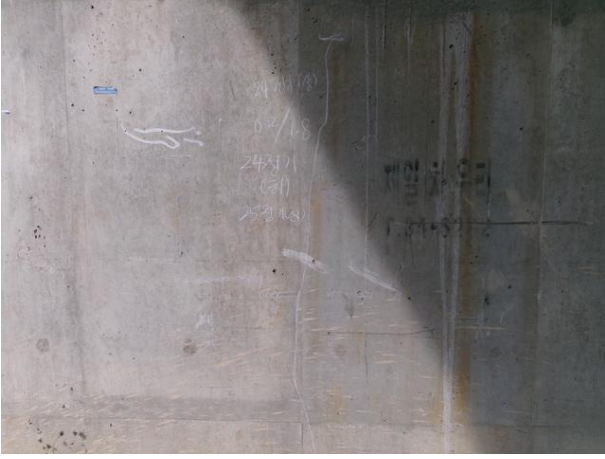
| No. | 부재 | 점검내용 | 발생원인 | 비고<br>(사진) |
|---|---|---|---|---|
| 6 | 교대 | 균열(폭 0.3mm미만) | 시공미흡, 온도 및 건조수축 등 | 11, 12 |

| 사진11 | 교대 균열(폭 0.3mm미만) | 사진12 | 전회 |

| 구 분 | 손상내용 | 보수방안 | 손상<br>물량 | 보수<br>물량 | 단위 | 단가<br>(천원) | 개략공사비<br>(천원) | 우선<br>순위 |
|---|---|---|---|---|---|---|---|---|
| 교대 | 균열(폭 0.3mm미만) | 표면보수 | 42.10 | 15.79 | m² | 250 | 3,948 | 3 |

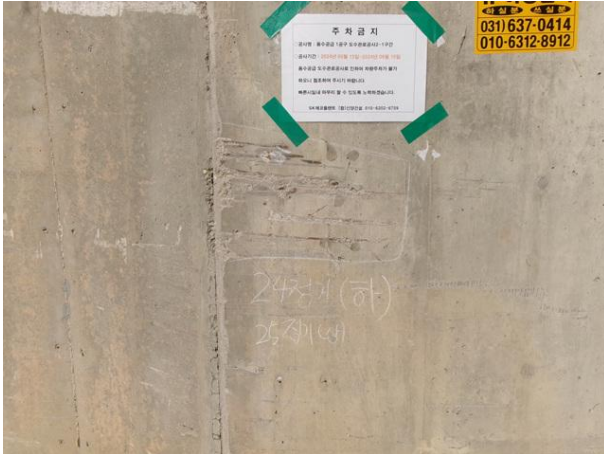
| No. | 부재 | 점검내용 | 발생원인 | 비고<br>(사진) |
|---|---|---|---|---|
| 7 | 교대 | 굽힘 | 외부충격 | 13, 14 |

| <div>사진13</div> | <div>교대 굽힘</div> |

| 구 분 | 손상내용 | 보수방안 | 손상<br>물량 | 보수<br>물량 | 단위 | 단가<br>(천원) | 개략공사비<br>(천원) | 우선<br>순위 |
|---|---|---|---|---|---|---|---|---|
| | 긁힘 | 단면보수 | 0.24 | 0.36 | m² | 960 | 346 | 3 |

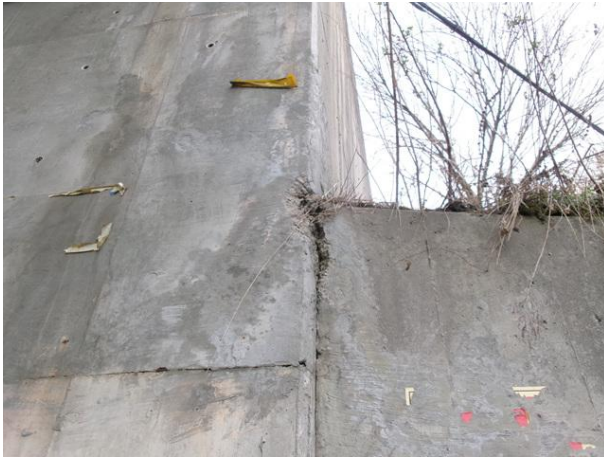
| No. | 부재 | 점검내용 | 발생원인 | 비고<br>(사진) |
|---|---|---|---|---|
| 8 | 교대 | 재료분리 | 시공미흡 | 15 |

| <div>사진15</div> | <div>교대 재료분리</div> |

| 구 분 | 손상내용 | 보수방안 | 손상<br>물량 | 보수<br>물량 | 단위 | 단가<br>(천원) | 개략공사비<br>(천원) | 우선<br>순위 |
|---|---|---|---|---|---|---|---|---|
| | 재료분리 | 단면보수 | 0.08 | 0.12 | m² | 960 | 115 | 3 |

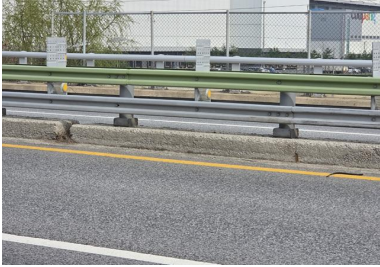
| 구 분 | 손상사진 | 유지관리시 주안점 | 비고 |
|---|---|---|---|
| 난간 | | ◇손상의 추가발생 여부 확인 | |

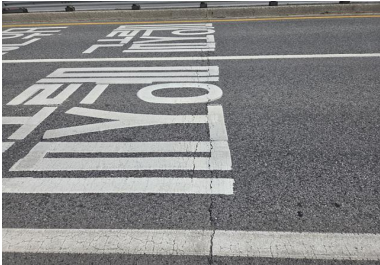
| 구 분 | 손상사진 | 유지관리시 주안점 | 비고 |
|---|---|---|---|
| 교면 포장 | | ◇손상의 추가발생 여부 확인 | |

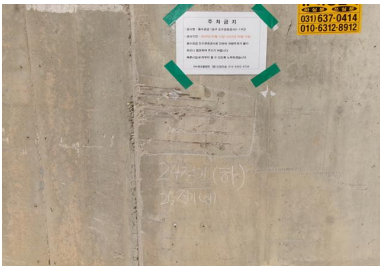
| 구 분 | 손상사진 | 유지관리시 주안점 | 비고 |
|---|---|---|---|
| 교대 | | ◇손상의 진행 및 진전, 추가발생 여부확인 | |
