## 30. 강천육교

## 30. 강천육교 정기안전점검

#### 30.1.1 시설물 현황

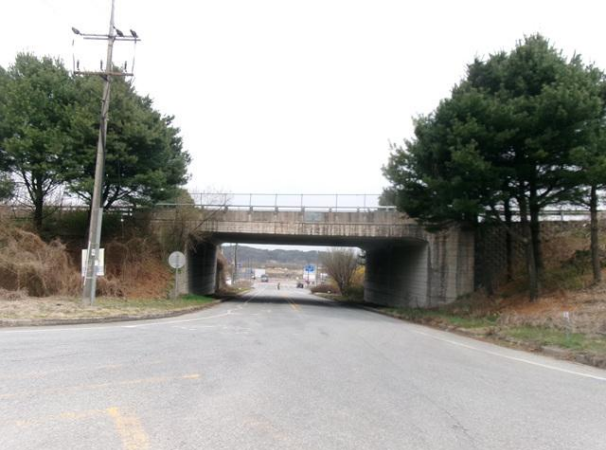
| 측면 | 교면포장 |

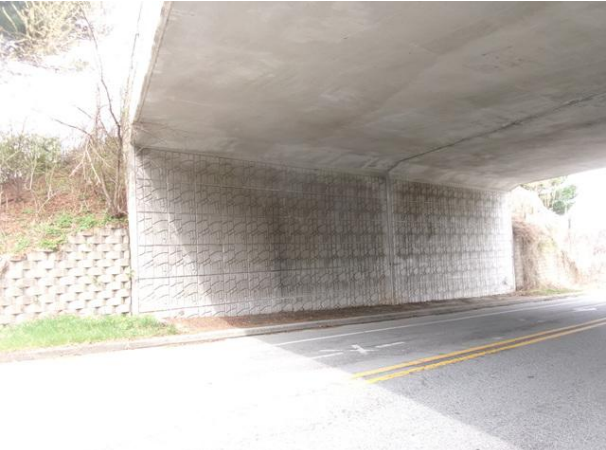
| 교대(A1) | 교대(A2) |

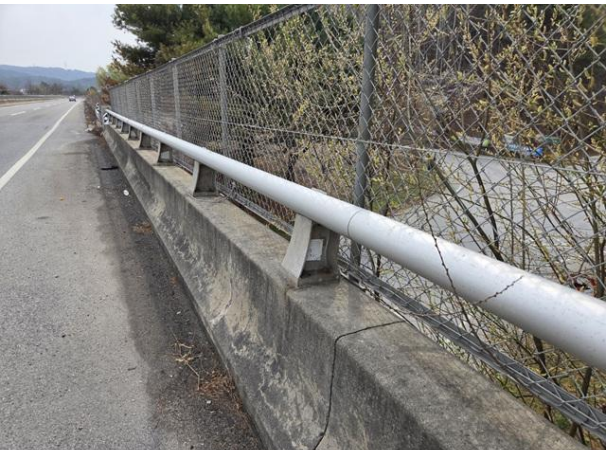
| 연석 및 난간 | 설명판 |

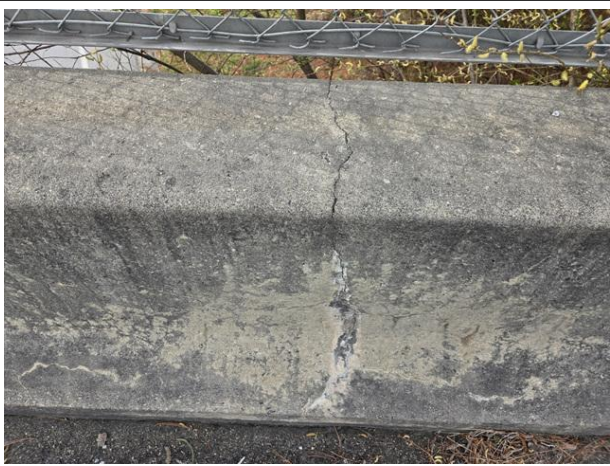
| No. | 부재 | 점검내용 | 발생원인 | 비고<br>(사진) |
|---|---|---|---|---|
| 2 | 난간 | 균열(폭 0.3mm이상) | 시공미흡, 온도 및 건조수축 등 | 1, 2 |

| 사진1 | 방호벽 균열(폭 0.3mm이상) | 사진2 | 전차 |

| 구 분 | 손상내용 | 보수방안 | 손상<br>물량 | 보수<br>물량 | 단위 | 단가<br>(천원) | 개략공사비<br>(천원) | 우선<br>순위 |
|---|---|---|---|---|---|---|---|---|
| | 균열(폭 0.3㎜이상) | 주의관찰 | 8.40 | 12.60 | m | — | — | — |

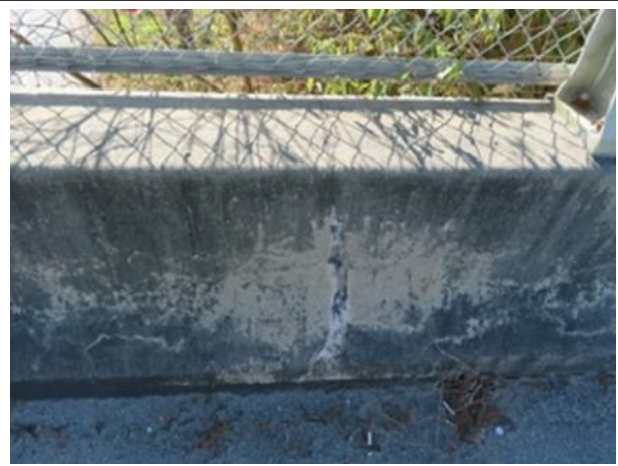
| 구분 | 결합 및 손상내용 | 단위 | 2024년 하반기 | | 2025년 상반기 | | 비 고<br>(▲, ▼) |
|---|---|---|---|---|---|---|---|
| | 균열(폭 0.3mm이상) | m | 7 | 6.40 | 9 | 8.40 | ▲ 2.00 |

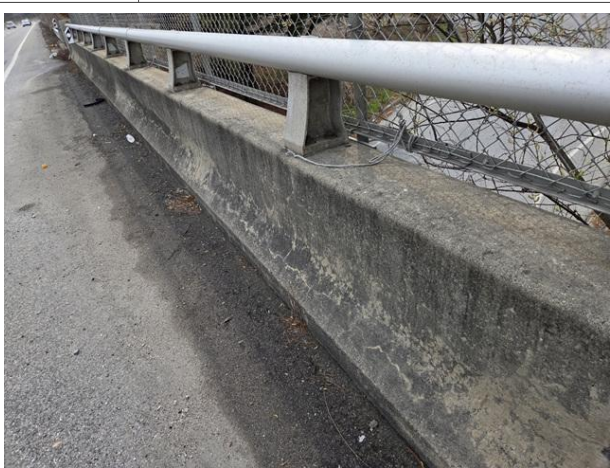
| No. | 부재 | 점검내용 | 발생원인 | 비고<br>(사진) |
|---|---|---|---|---|
| 3 | 난간 | 망상균열 | 시공미흡, 온도 및 건조수축 등 | 3 |

| 사진3 | 방호벽 망상균열 | 사진4 | 중앙분리대 박리 |

| 구 분 | 손상내용 | 보수방안 | 손상<br>물량 | 보수<br>물량 | 단위 | 단가<br>(천원) | 개략공사비<br>(천원) | 우선<br>순위 |
|---|---|---|---|---|---|---|---|---|
| | 망상균열 | 주의관찰 | 3.00 | 4.50 | ㎡ | — | — | — |

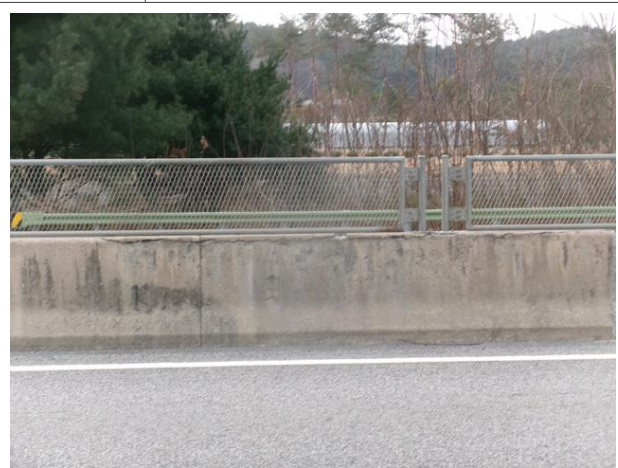
| No. | 부재 | 점검내용 | 발생원인 | 비고<br>(사진) |
|---|---|---|---|---|
| 5 | 난간 | 박리 | 장기공용, 외기노출 | 5 |

| 구 분 | 손상내용 | 보수방안 | 손상<br>물량 | 보수<br>물량 | 단위 | 단가<br>(천원) | 개략공사비<br>(천원) | 우선<br>순위 |
|---|---|---|---|---|---|---|---|---|
| | 박리 | 주의관찰 | 1.50 | 2.25 | ㎡ | — | — | — |

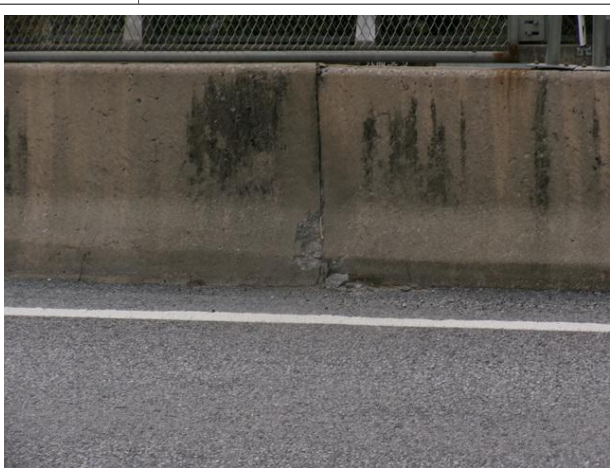
| No. | 부재 | 점검내용 | 발생원인 | 비고<br>(사진) |
|---|---|---|---|---|
| 4 | 난간 | 파손 | 외부충격 | 4 |

| 사진5 | 중앙분리대 파손 | 사진6 | 교명판 오류 |

| 구 분 | 손상내용 | 보수방안 | 손상<br>물량 | 보수<br>물량 | 단위 | 단가<br>(천원) | 개략공사비<br>(천원) | 우선<br>순위 |
|---|---|---|---|---|---|---|---|---|
| | 파손 | 주의관찰 | 0.10 | 0.15 | ㎡ | — | — | — |

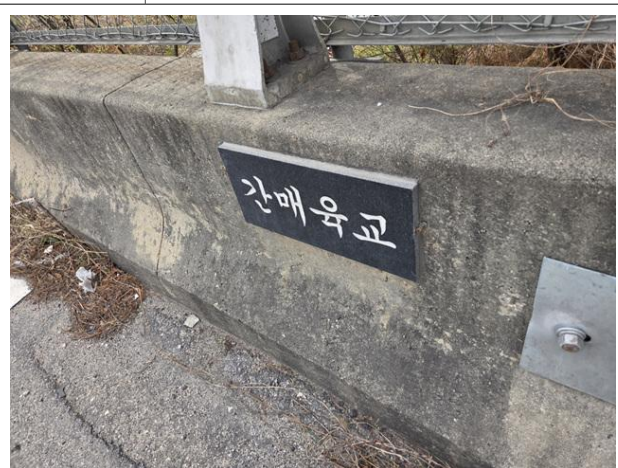
| No. | 부재 | 점검내용 | 발생원인 | 비고<br>(사진) |
|---|---|---|---|---|
| 6 | 난간 | 교명판 오류 | 시공미흡 | 6 |

| 구 분 | 손상내용 | 보수방안 | 손상<br>물량 | 보수<br>물량 | 단위 | 단가<br>(천원) | 개략공사비<br>(천원) | 우선<br>순위 |
|---|---|---|---|---|---|---|---|---|
| | 교명판 오류 | 주의관찰 | 1.00 | 1.50 | EA | — | — | — |

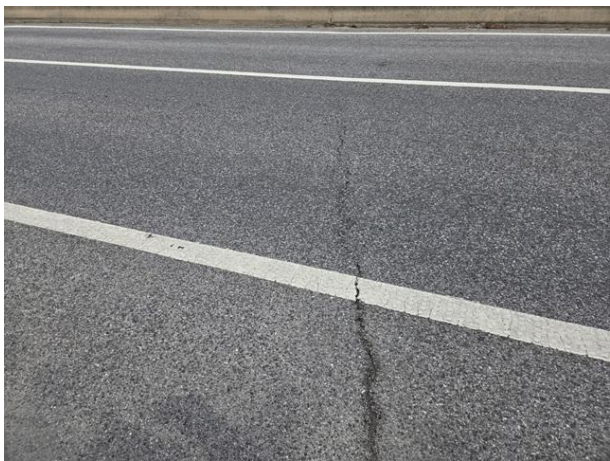
| No. | 부재 | 점검내용 | 발생원인 | 비고<br>(사진) |
|---|---|---|---|---|
| 7 | 교면포장 | 아스콘 균열 | 장기공용 | 7, 8 |

| 사진7 | 교면포장 아스콘 균열 | 사진8 | 전차 |

| 구 분 | 손상내용 | 보수방안 | 손상<br>물량 | 보수<br>물량 | 단위 | 단가<br>(천원) | 개략공사비<br>(천원) | 우선<br>순위 |
|---|---|---|---|---|---|---|---|---|
| 교면포장 | 아스콘 균열 | 주의관찰 | 22.00 | 33.00 | m | — | — | — |

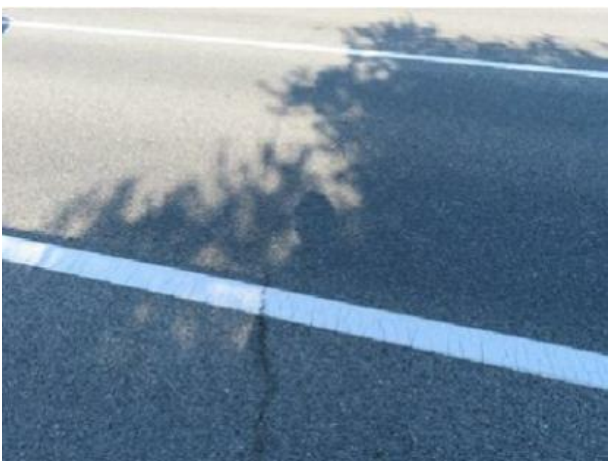
| 구분 | 결합 및 손상내용 | 단위 | 2024년 하반기 | | 2025년 상반기 | | 비 고<br>(▲, ▼) |
|---|---|---|---|---|---|---|---|
| 교면포장 | 아스콘 균열 | m | 4 | 22.00 | 4 | 22.00 | — — |

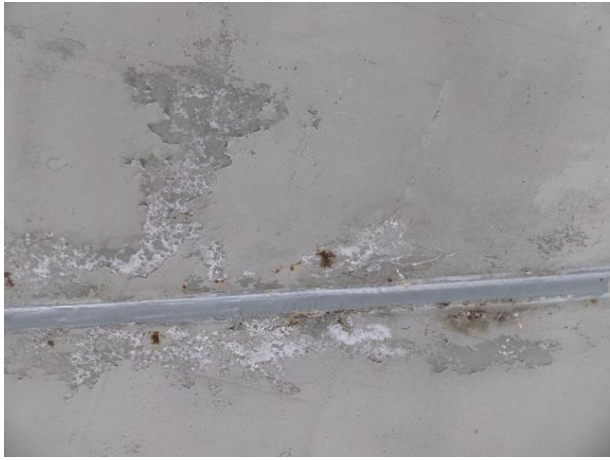
| No. | 부재 | 점검내용 | 발생원인 | 비고<br>(사진) |
|---|---|---|---|---|
| 8 | 바닥판 | 균열부 백태 | 장기공용, 수분접촉 | 9, 10 |

| 사진9 | 바닥판 균열부 백태 | 사진10 | 전차 |

| 구 분 | 손상내용 | 보수방안 | 손상<br>물량 | 보수<br>물량 | 단위 | 단가<br>(천원) | 개략공사비<br>(천원) | 우선<br>순위 |
|---|---|---|---|---|---|---|---|---|
| 바닥판<br>하면 | 균열부 백태 | 표면보수 | 0.80 | 1.20 | m | 299 | 359 | 3 |

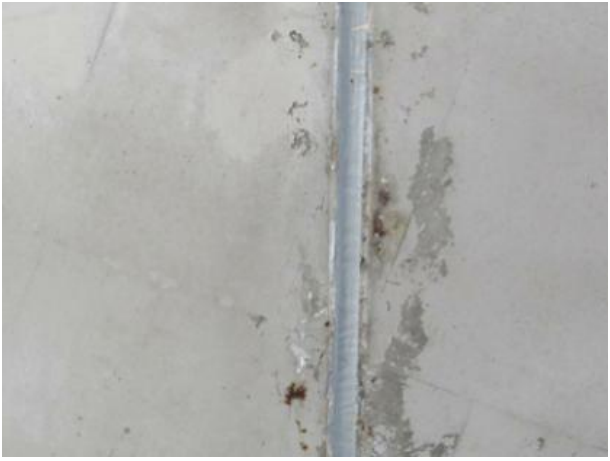
| 구분 | 결합 및 손상내용 | 단위 | 2024년 하반기 | | 2025년 상반기 | | 비 고<br>(▲, ▼) |
|---|---|---|---|---|---|---|---|
| 바닥판<br>하면 | 균열부 백태 | m | 1 | 0.80 | 1 | 0.80 | — — |

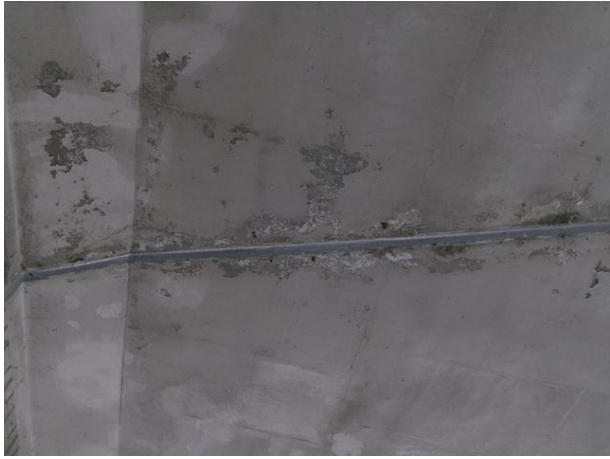
| No. | 부재 | 점검내용 | 발생원인 | 비고<br>(사진) |
|---|---|---|---|---|
| 9 | 바닥판 | 보수재박리 | 장기공용 | 11, 12 |

| 사진11 | 바닥판 보수재박리 | 사진12 | 전차 |

| 구 분 | 손상내용 | 보수방안 | 손상<br>물량 | 보수<br>물량 | 단위 | 단가<br>(천원) | 개략공사비<br>(천원) | 우선<br>순위 |
|---|---|---|---|---|---|---|---|---|
| | 보수재박리 | 단면보수 | 10.80 | 16.20 | ㎡ | 1,152 | 18,662 | 3 |

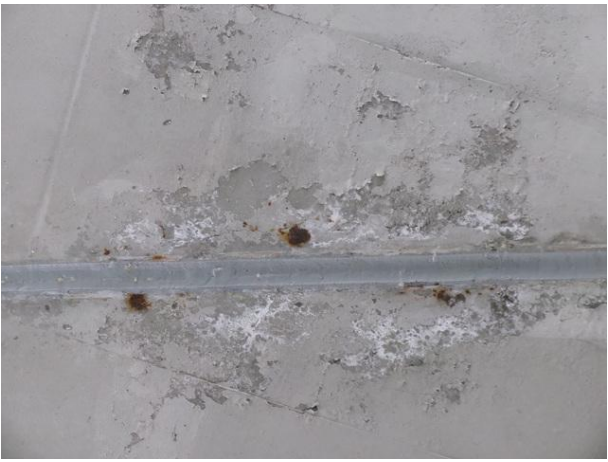
| No. | 부재 | 점검내용 | 발생원인 | 비고<br>(사진) |
|---|---|---|---|---|
| 10 | 바닥판 | 층분리 | 시공미흡 | 13, 14 |

| 사진13 | 난간 변형 | 사진14 | 전차 |

| 구 분 | 손상내용 | 보수방안 | 손상<br>물량 | 보수<br>물량 | 단위 | 단가<br>(천원) | 개략공사비<br>(천원) | 우선<br>순위 |
|---|---|---|---|---|---|---|---|---|
| | 충분리 | 단면보수 | 0.50 | 0.75 | ㎡ | 1,152 | 864 | 3 |

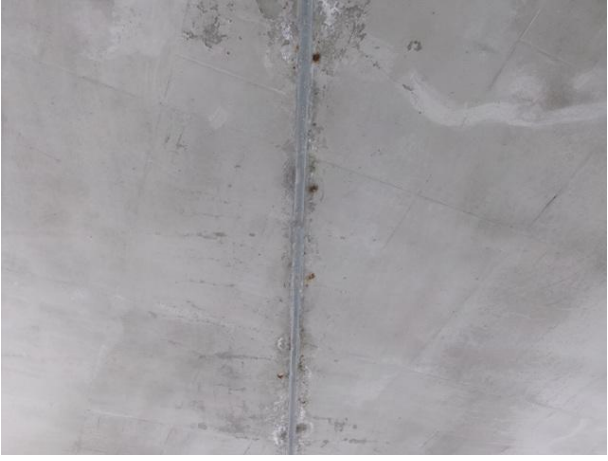
| No. | 부재 | 점검내용 | 발생원인 | 비고<br>(사진) |
|---|---|---|---|---|
| 11 | 바닥판 | 누수 | 장기공용, 우수유입 | 15 |

| 사진15 | 바닥판 누수 | - | - |

| 구 분 | 손상내용 | 보수방안 | 손상<br>물량 | 보수<br>물량 | 단위 | 단가<br>(천원) | 개략공사비<br>(천원) | 우선<br>순위 |
|---|---|---|---|---|---|---|---|---|
| | 누수 | 실란트충진 | 3.00 | 3.00 | EA | 45 | 135 | 2 |

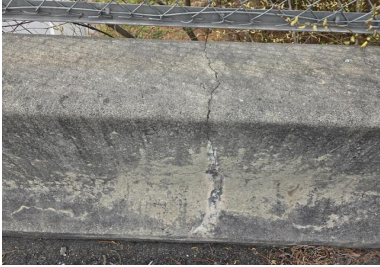
| 구 분 | 손상사진 | 유지관리시 주안점 | 비고 |
|---|---|---|---|
| 난간 | | ◇손상의 추가발생 여부 확인 | |

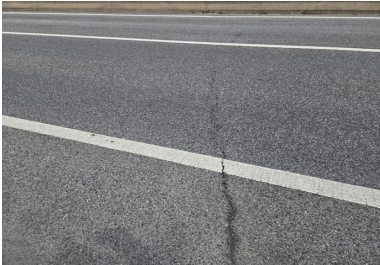
| 구 분 | 손상사진 | 유지관리시 주안점 | 비고 |
|---|---|---|---|
| 교면 포장 | | ◇손상의 추가발생 여부 확인 | |

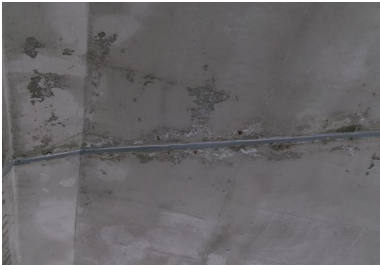
| 구 분 | 손상사진 | 유지관리시 주안점 | 비고 |
|---|---|---|---|
| 바닥판 하면 | | ◇손상의 진행 및 진전, 추가발생 여부확인 | |
