2025년 국도17호선 기타시설물 두교2교 등 30개소  
정기안전점검용역

# 외 관 조 사 망 도

고안육교

(주)명성엔지니어링

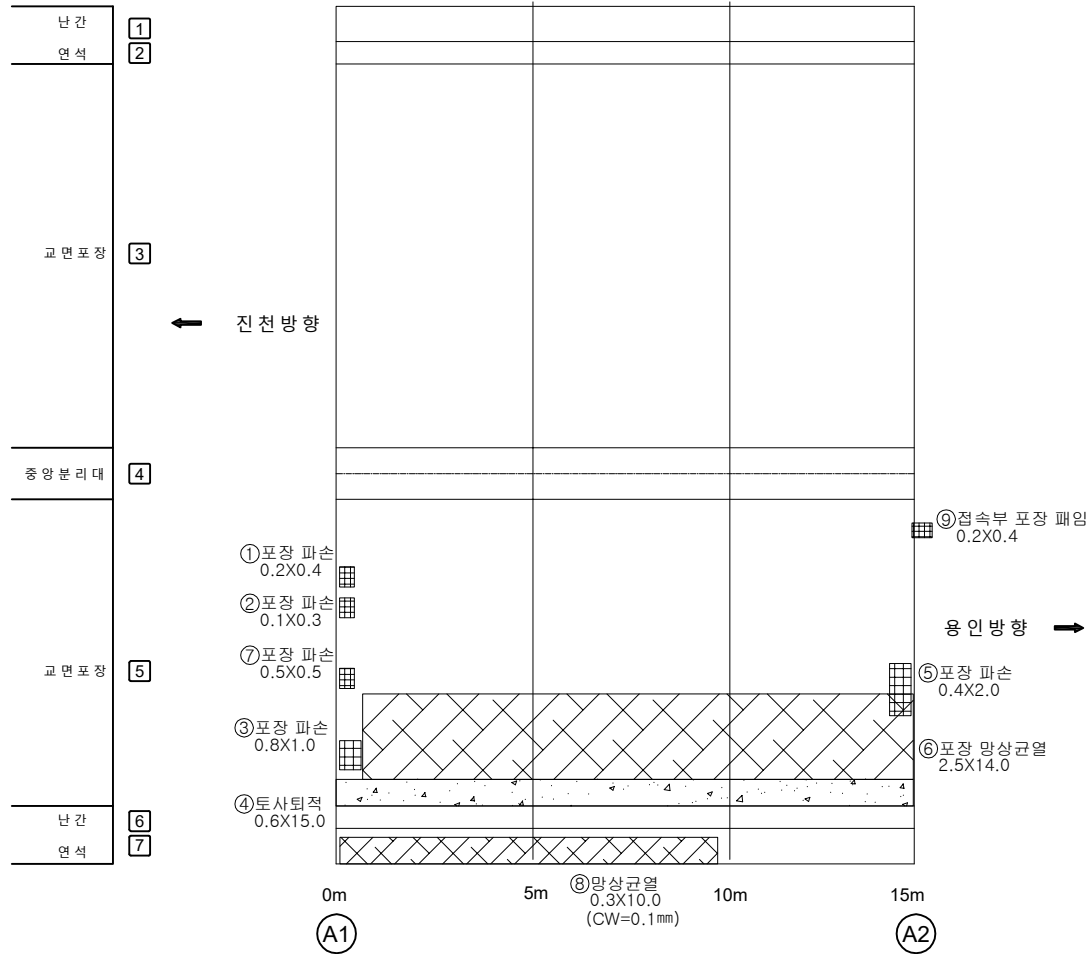
| 번호 | 구분 | 부재 | 손상내용 | 손상현황 | | | | | 비고 |
|---|---|---|---|---|---|---|---|---|---|
| 1 | 25상 | 교면포장 | 포장 파손 | | 0.2 | 0.4 | 1 | 0.08 | m² |
| 2 | 25상 | 교면포장 | 포장 파손 | | 0.1 | 0.3 | 1 | 0.03 | m² |
| 3 | 25상 | 교면포장 | 포장 파손 | | 0.8 | 1.0 | 1 | 0.80 | m² |
| 4 | 25상 | 교면포장 | 토사퇴적 | | 0.6 | 15.0 | 1 | 9.00 | m² |
| 5 | 25상 | 교면포장 | 포장 파손 | | 0.4 | 2.0 | 1 | 0.80 | m² |
| 6 | 25상 | 교면포장 | 포장 망상균열 | | 2.5 | 14.0 | 1 | 35.00 | m² |
| 7 | 25상 | 교면포장 | 포장 파손 | | 0.5 | 0.5 | 1 | 0.25 | m² |
| 8 | 25상 | 연석 | 망상균열 | 0.1 | 0.3 | 10.0 | 1 | 3.00 | m² |
| 9 | 25상 | 교면포장 | 접속부 포장 파임 | | 0.2 | 0.4 | 1 | 0.08 | m² |

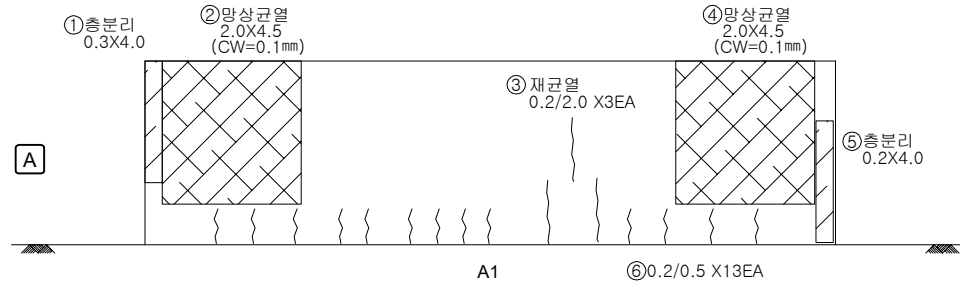
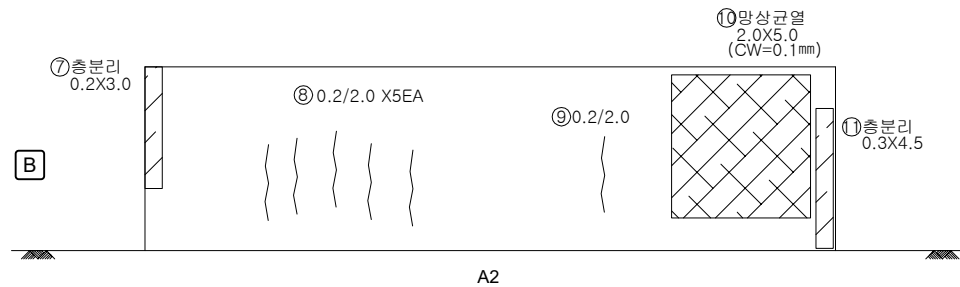
도면번호 03

| 번호 | 구분 | 부재 | 손상내용 | 손상현황 | | | | | | 비고 |
|---|---|---|---|---|---|---|---|---|---|---|
| 1 | 25상 | 벽체 | 충분리 | | 0.3 | 4.0 | 1 | 1.20 | m <sup>2</sup> | |
| 2 | 25상 | 벽체 | 망상균열 | 0.1 | 2.0 | 4.5 | 1 | 9.00 | m <sup>2</sup> | |
| 3 | 25상 | 벽체 | 재균열(0.3mm미만) | 0.2 | 2.0 | | 3 | 6.00 | m | |
| 4 | 25상 | 벽체 | 망상균열 | 0.1 | 2.0 | 4.5 | 1 | 9.00 | m <sup>2</sup> | |
| 5 | 25상 | 벽체 | 충분리 | | 0.2 | 4.0 | 1 | 0.80 | m <sup>2</sup> | |
| 6 | 25상 | 벽체 | 균열(0.3mm미만) | 0.2 | 0.5 | | 13 | 6.50 | m | |
| 7 | 25상 | 벽체 | 충분리 | | 0.2 | 3.0 | 1 | 0.60 | m <sup>2</sup> | |
| 8 | 25상 | 벽체 | 균열(0.3mm미만) | 0.2 | 2.0 | | 5 | 10.00 | m | |
| 9 | 25상 | 벽체 | 균열(0.3mm미만) | 0.2 | 2.0 | | 1 | 2.00 | m | |
| 10 | 25상 | 벽체 | 망상균열 | 0.1 | 2.0 | 5.0 | 1 | 10.00 | m <sup>2</sup> | |
| 11 | 25상 | 벽체 | 충분리 | | 0.3 | 4.5 | 1 | 1.35 | m <sup>2</sup> | |
