2025년 국도17호선 기타시설물 두교2교 등 30개소  
정기안전점검용역

# 외 관 조 사 망 도

오천교차1교

ID : 오천교차1교 바닥판하면 S1 외관조사망도

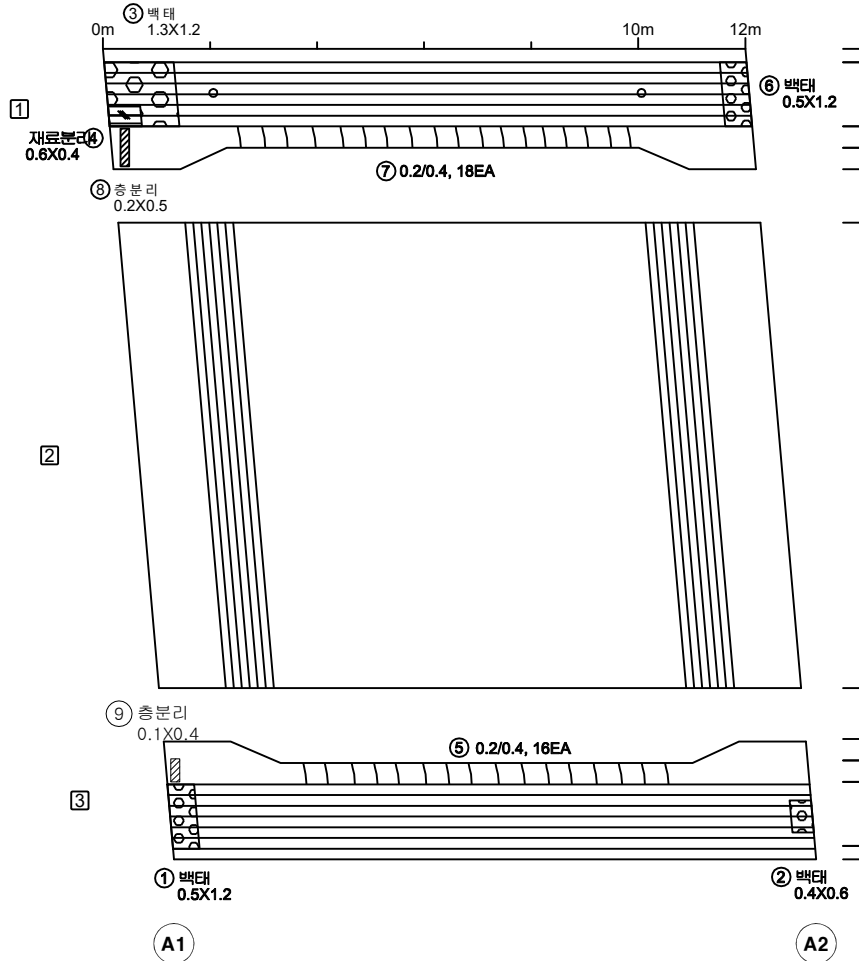
| 도면번호 | 02 |

| 번호 | 구분 | 부재 | 손상내용 | 손상현황 | | | | | 비고 |
|---|---|---|---|---|---|---|---|---|---|
| 1 | 24년 | 바닥판 | 백태 | | 0.5 | 1.2 | 1 | 0.60 | m² |
| 2 | 24년 | 바닥판 | 백태 | | 0.4 | 0.6 | 1 | 0.24 | m² |
| 3 | 24년 | 바닥판 | 백태 | | 1.3 | 1.2 | 1 | 1.56 | m² |
| 4 | 24년 | 바닥판 | 재료분리 | | 0.6 | 0.4 | 1 | 0.24 | m² |
| 5 | 24년 | 바닥판 | 균열(0.3mm미만) | 0.2 | 0.4 | | 16 | 6.40 | m |
| 6 | 24년 | 바닥판 | 백태 | | 0.5 | 1.2 | 1 | 0.60 | m² |
| 7 | 24년 | 바닥판 | 균열(0.3mm미만) | 0.2 | 0.4 | | 18 | 7.20 | m |
| 8 | 24년 | 바닥판 | 충분리 | | 0.2 | 0.5 | 1 | 0.10 | m² 손상변경 |
| 9 | 25상 | 바닥판 | 충분리 | | 0.1 | 0.4 | 1 | 0.04 | m² |

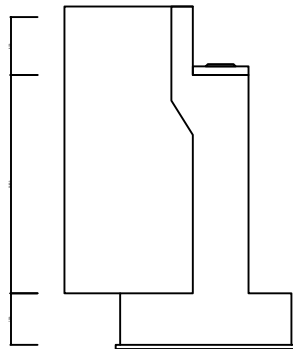
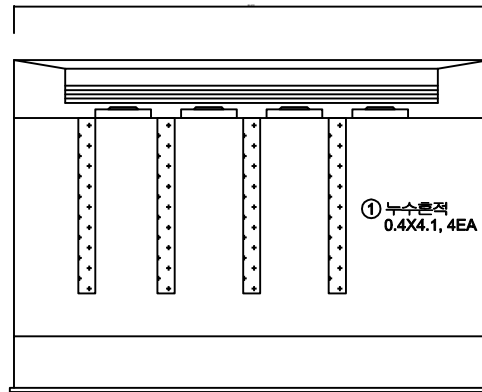
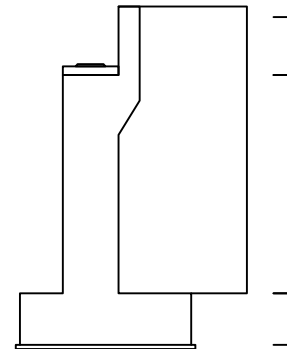
도면번호 03

| 번호 | 구분 | 부재 | 손상내용 | 손상현황 | | | | | | 비고 |
|---|---|---|---|---|---|---|---|---|---|---|
| 1 | 24년 | 교대 | 누수흔적 | | 0.4 | 4.1 | 4 | 6.56 | m² | |

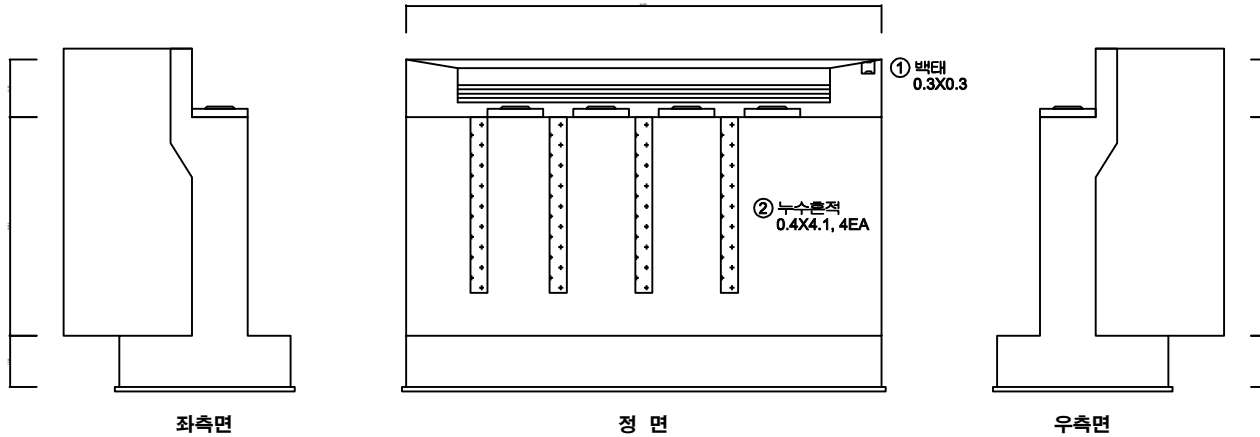
도면번호 04

| 번호 | 구분 | 부재 | 손상내용 | 손상현황 | | | | | | 비 고 |
|---|---|---|---|---|---|---|---|---|---|---|
| 1 | 24년 | 교대 | 백태 | | 0.3 | 0.3 | 1 | 0.09 | m² | |
| 2 | 24년 | 교대 | 누수흔적 | | 0.4 | 4.1 | 4 | 6.56 | m² | |
