# 정밀안전점검 결과 요약문

| 구<br>분 | 시설물명 | 시설물 제원 | | | | 비고 |
|---|---|---|---|---|---|---|
| 1 | 부평터널(상) | 478.0 | NATM | 2중 | B | 정밀안전점검 |

# 1. 부평터널(상)

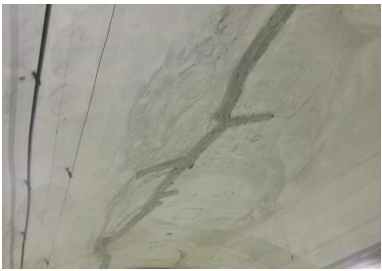
| 구 분 | 현 황 | 관리방안 | 관련사진 |
|---|---|---|---|
| 라이닝 | <ul style="list-style-type: none"> <li>■ 균열, 재균열, 망상균열 (CW=0.3mm이상)</li> </ul> | <ul style="list-style-type: none"> <li>■ 정기 및 차기 안전점검 시 손상수량 증가, 손상부 확대여부 확인 <ul style="list-style-type: none"> <li>- 손상 확대에 따라 보수시기 결정</li> <li>- 보수 시 품질 및 시공관리</li> <li>- 보수 후 재손상 발생여부 확인</li> </ul> </li> </ul> | |

| 구분 | 손상 내용 | 단위 | 물량 | 개소 | 보수방안 | 우선순위 |
|---|---|---|---|---|---|---|
| 천장부 | 균열, 보수부 재균열(0.3mm미만) | m | 276.10 | 43 | 표면처리 | 3순위 |
| | 균열, 보수부 재균열(0.3mm이상) | m | 36.00 | 5 | 주입보수 | 2순위 |

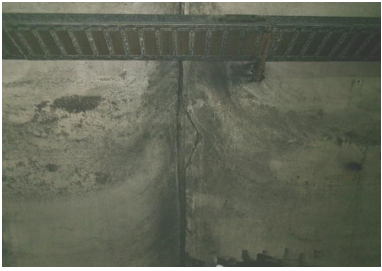
| 구 분 | 현 황 | 관리방안 | 관련사진 |
|---|---|---|---|
| | <ul style="list-style-type: none"> <li>■ 들뜸 및 박락</li> </ul> | <ul style="list-style-type: none"> <li>■ 정기 및 차기 안전점검 시 손상수량 증가, 손상부 확대여부 확인 <ul style="list-style-type: none"> <li>- 손상 확대에 따라 보수시기 결정</li> <li>- 보수 시 품질 및 시공관리</li> <li>- 보수 후 재손상 발생여부 확인</li> </ul> </li> </ul> | |

| 구분 | 손상 내용 | 단위 | 물량 | 개소 | 보수방안 | 우선순위 |
|---|---|---|---|---|---|---|
| | 들뜸, 보수부 들뜸 | m <sup>2</sup> | 1.20 | 11 | 단면보수 | 2순위 |

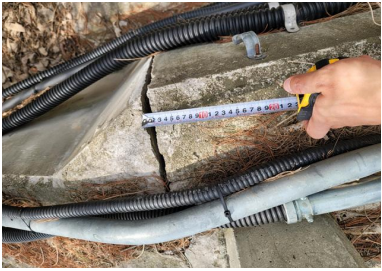
| 구 분 | 현 황 | 관리방안 | 관련사진 |
|---|---|---|---|
| 사면 | <ul style="list-style-type: none"> <li>■ 배수로 균열, 재균열 (CW=0.3mm이상)</li> </ul> | <ul style="list-style-type: none"> <li>■ 정기 및 차기 안전점검 시 손상수량 증가, 손상부 확대여부 확인 <ul style="list-style-type: none"> <li>- 손상 확대에 따라 보수시기 결정</li> <li>- 보수 후 재손상 발생여부 확인</li> </ul> </li> </ul> | |

| 구분 | 손상 내용 | 단위 | 물량 | 개소 | 보수방안 | 우선순위 |
|---|---|---|---|---|---|---|
| 사면 | 배수로 균열 (0.3mm이상) | m | 2.00 | 2 | 주의관찰 | — |

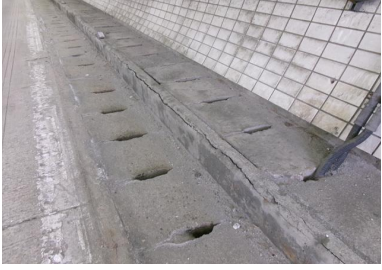
| 구 분 | 현 황 | 관리방안 | 관련사진 |
|---|---|---|---|
| 공동구 | <ul style="list-style-type: none"> <li>■ 파손, 들뜸, 덮개 파손</li> </ul> | <ul style="list-style-type: none"> <li>■ 정기 및 차기 안전점검 시 손상수량 증가, 손상부 확대여부 확인 <ul style="list-style-type: none"> <li>- 보수 후 재손상 발생여부 확인</li> </ul> </li> </ul> | |

| 구분 | 손상 내용 | 단위 | 물량 | 개소 | 보수방안 | 우선순위 |
|---|---|---|---|---|---|---|
| 공동구 | 덮개파손 | m <sup>2</sup> | 32.00 | 32 | 정비 | 3순위 |
| | 들뜸 | m <sup>2</sup> | 60.70 | 16 | 단면보수 | 2순위 |

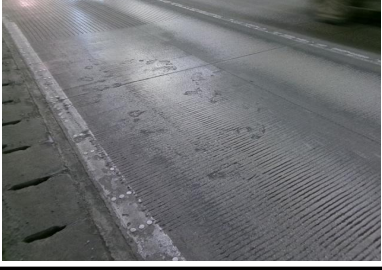
| 구 분 | 현 황 | 관리방안 | 관련사진 |
|---|---|---|---|
| 포장부 | <ul style="list-style-type: none"> <li>■ 포장 마모, 파손</li> </ul> | <ul style="list-style-type: none"> <li>■ 정기 및 차기 안전점검 시 손상수량 증가, 손상부 확대여부 확인 <ul style="list-style-type: none"> <li>- 손상 확대에 따라 보수시기 결정</li> </ul> </li> </ul> | |

| 구분 | 손상 내용 | 단위 | 물량 | 개소 | 보수방안 | 우선순위 |
|---|---|---|---|---|---|---|
| 포장부 | 포장 균열 | m | 17.20 | 3 | 재포장 | 1순위 |
