# 부평터널(상)

## 작업사진 및 손상현황

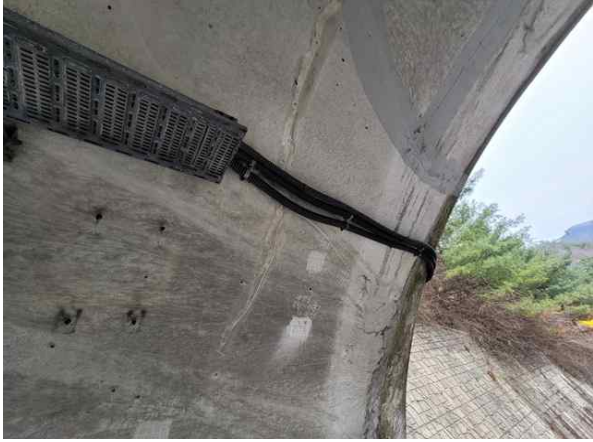
| 현 황 | ■ S01 천장부 균열(0.3mm미만) | 현 황 | ■ S01 천장부 들뜸 |
| 원 인 | ■ 온도변화, 건조수축 등 | 원 인 | ■ 거푸집 조기탈형, 신축작용 등 |

| 대 책 | ■ 표면처리 | 대 책 | ■ 단면보수 |

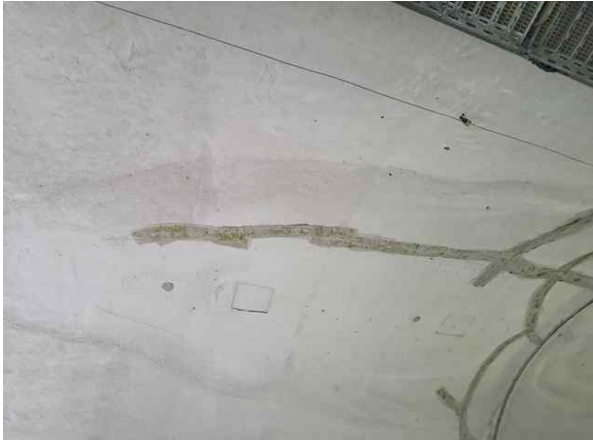
| 현 황 | ■ S02 천장부 보수부 재균열(0.3mm미만) | 현 황 | ■ S07 천장부 잡철근노출 |
| 원 인 | ■ 보수재 열화, 온도변화, 건조수축 등 | 원 인 | ■ 다짐불량, 피복두께 부족 등 |

| 대 책 | ■ 표면처리 | 대 책 | ■ 단면보수 |

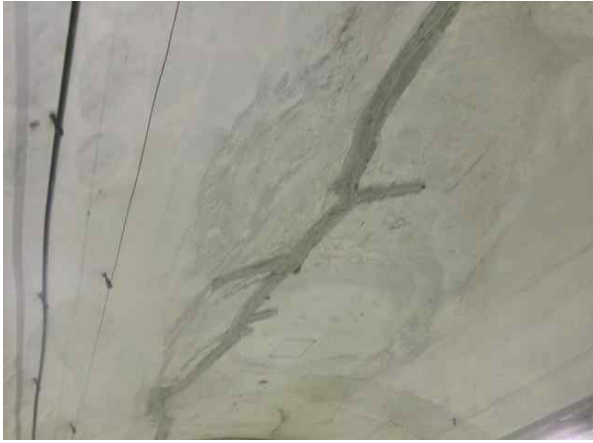
| 현 황 | ■ S12 천장부 보수부 재균열(0.3mm이상) | 현 황 | ■ S23 천장부 보수부 재균열(0.3mm미만) |
| 원 인 | ■ 보수재 열화, 온도변화, 건조수축 등 | 원 인 | ■ 보수재 열화, 온도변화, 건조수축 등 |

| 대 책 | ■ 주입보수 | 대 책 | ■ 표면처리 |

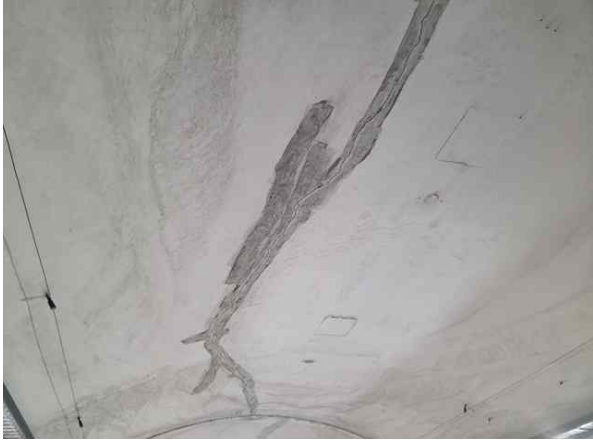
| 현 황 | ■ S25 천장부 보수부 균열(0.3mm미만) | 현 황 | ■ S29 천장부 보수부 재균열(0.3mm미만) |
| 원 인 | ■ 보수재 열화, 온도변화, 건조수축 등 | 원 인 | ■ 보수재 열화, 온도변화, 건조수축 등 |

| 대 책 | ■ 표면처리 | 대 책 | ■ 표면처리 |

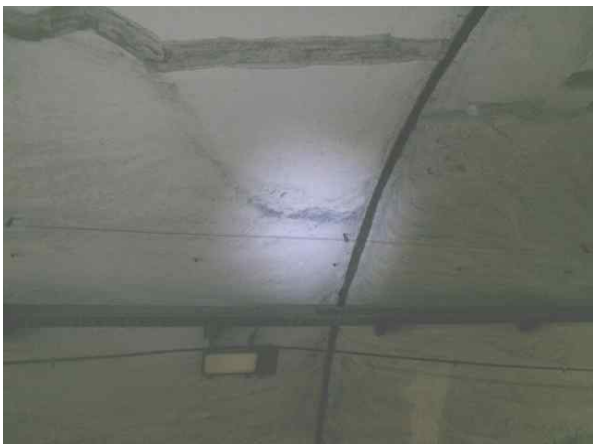
| 현 황 | ■ S35 천장부 재료분리 | 현 황 | ■ S41 천장부 들뜸 |
| 원 인 | ■ 다짐불량, 거푸집 조기탈형 등 | 원 인 | ■ 거푸집 조기탈형, 신축작용 등 |

| 대 책 | ■ 단면보수 | 대 책 | ■ 단면보수 |

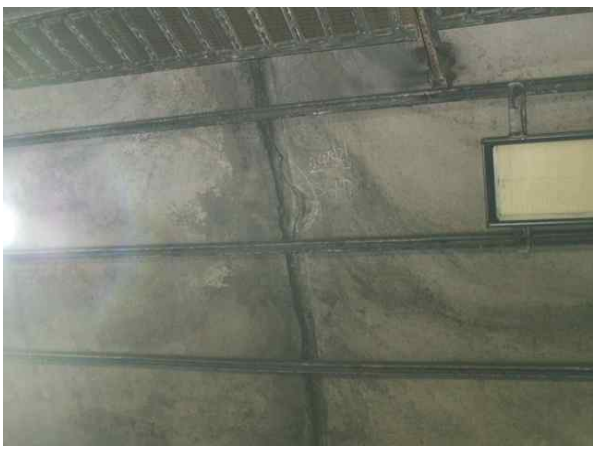
| 현 황 | ■ S47 천장부 들뜸 | 현 황 | ■ S54 천장부 망상균열 |
| 원 인 | ■ 거푸집 조기탈형, 신축작용 등 | 원 인 | ■ 온도변화, 건조수축 등 |

| 대 책 | ■ 단면보수 | 대 책 | ■ 표면처리 |

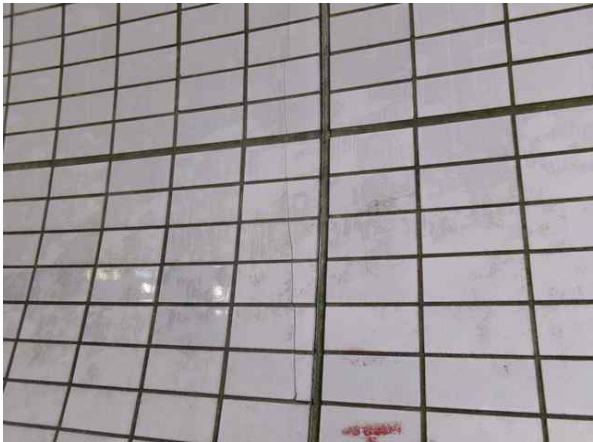
| 현 황 | ■ S02 측벽부 타일균열 | 현 황 | ■ S05 측벽부 타일파손 |
| 원 인 | ■ 장기공용, 부착력 저하 등 | 원 인 | ■ 외부충격, 부착력 저하 등 |

| 대 책 | ■ 주의관찰 | 대 책 | ■ 주의관찰 |

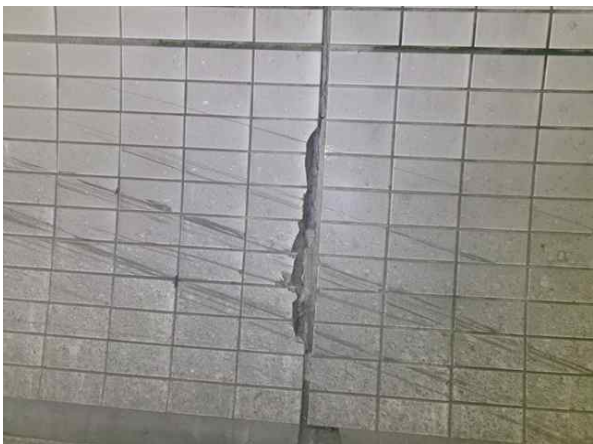
| 현 황 | ■ S05 측벽부 타일파손 | 현 황 | ■ S18 측벽부 타일파손 |
| 원 인 | ■ 외부충격 등 | 원 인 | ■ 외부충격 등 |

| 대 책 | ■ 주의관찰 | 대 책 | ■ 주의관찰 |

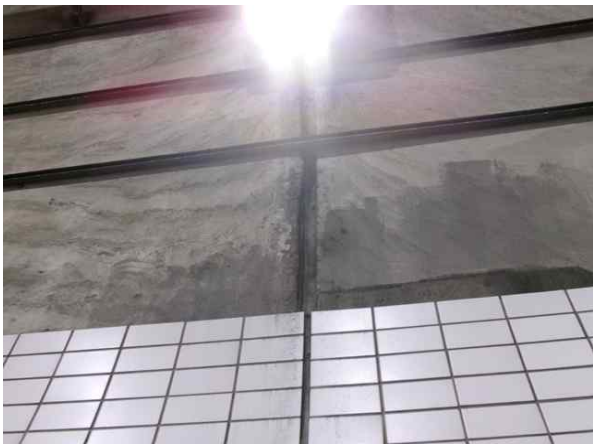
| 현 황 | ■ S23 측벽부 들뜸 | 현 황 | ■ S33 측벽부 몰탈 박락 |
| 원 인 | ■ 거푸집 조기탈형, 신축작용 등 | 원 인 | ■ 거푸집 조기탈형, 신축작용 등 |

| 대 책 | ■ 단면보수 | 대 책 | ■ 단면보수 |

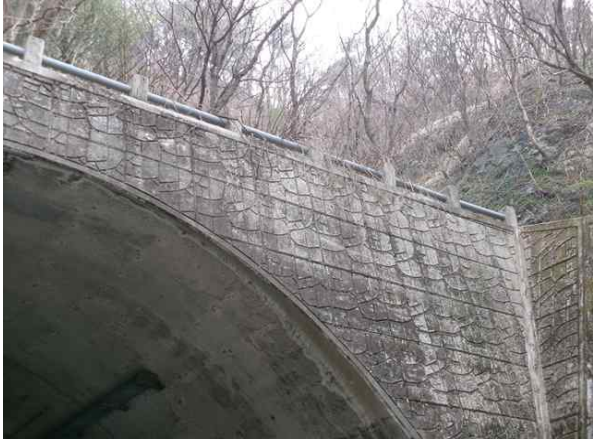
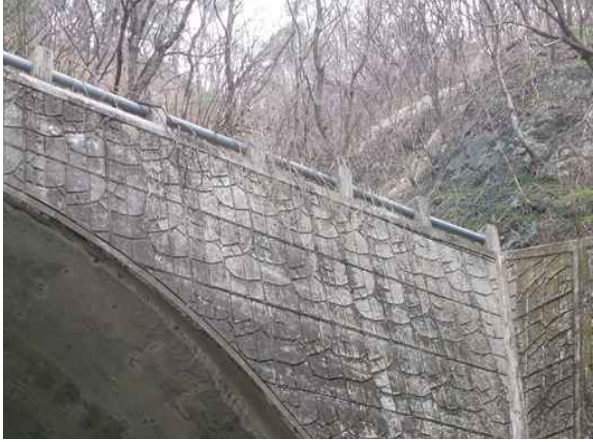
| 현 황 | ■ 종점부 갭문 재료분리 | 현 황 | ■ 종점부 갭문 재료분리 |
| 원 인 | ■ 다짐미흡, 거푸집 조기탈영 등 | 원 인 | ■ 다짐미흡, 거푸집 조기탈영 등 |

| 대 책 | ■ 주의관찰 | 대 책 | ■ 주의관찰 |

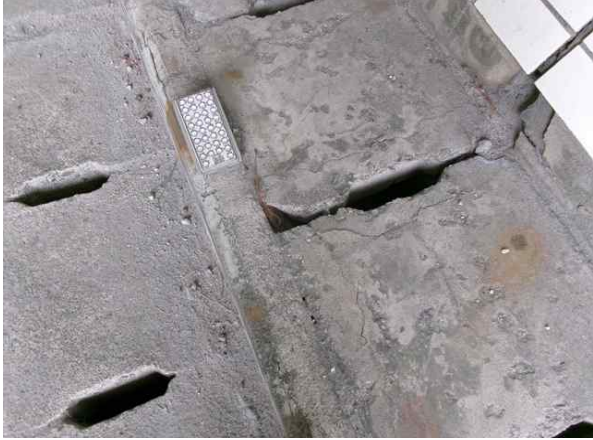
| 현 황 | ■ S01 공동구 덮개파손 | 현 황 | ■ S02 공동구 들뜸 |
| 원 인 | ■ 외부충격 등 | 원 인 | ■ 장기공용, 균열부 우수유입 등 |

| 대 책 | ■ 정비 | 대 책 | ■ 단면보수 |

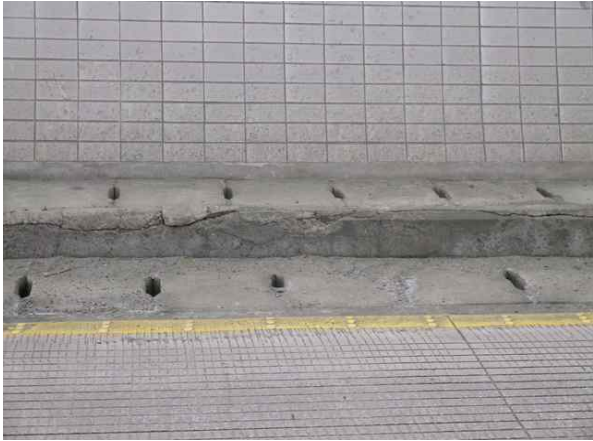
| 현 황 | ■ S06 공동구 박락 | 현 황 | ■ S09 공동구 박락 및 철근노출 |
| 원 인 | ■ 외부충격, 균열부 우수유입 등 | 원 인 | ■ 균열부 우수유입, 장기공용 등 |

| 대 책 | ■ 단면보수 | 대 책 | ■ 단면보수(방청) |

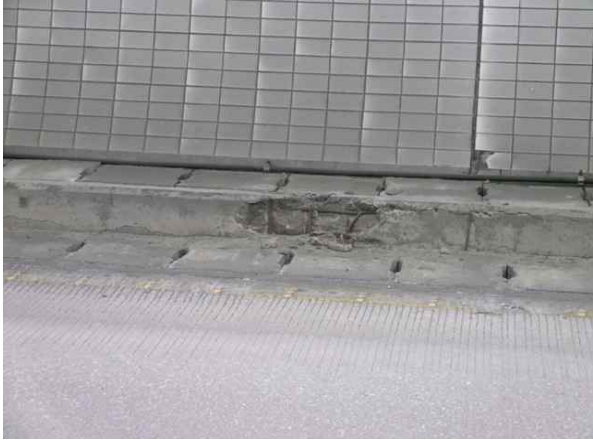
| 현 황 | ■ S23 공동구 파손 및 철근노출 | 현 황 | ■ S30 공동구 파손 |
| 원 인 | ■ 균열부 우수유입, 장기공용 등 | 원 인 | ■ 외부충격, 장기공용 등 |

| 대 책 | ■ 단면보수(방청) | 대 책 | ■ 단면보수 |

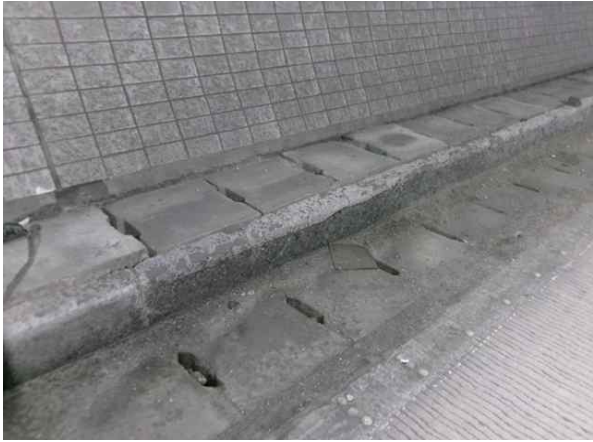
| 현 황 | ■ S37 공동구 들뜸 | 현 황 | ■ S46 공동구 재료분리 |
| 원 인 | ■ 장기공용, 균열부 우수유입 등 | 원 인 | ■ 시공시 다짐미흡 등 |

| 대 책 | ■ 단면보수 | 대 책 | ■ 단면보수 |

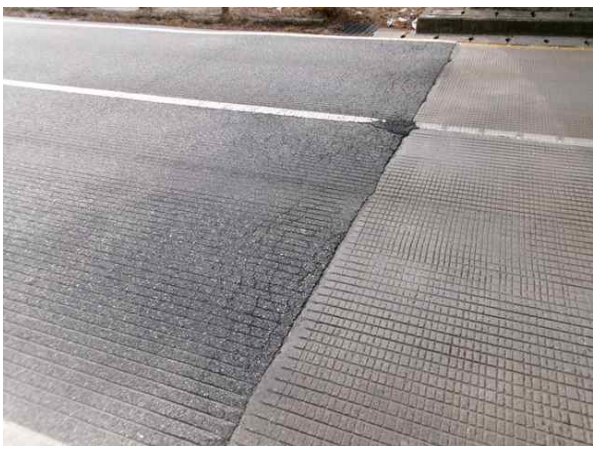
| 현 황 | ■ S01 접속부 아스콘 망상균열 | 현 황 | ■ S06 포장 파손 |
| 원 인 | ■ 건조수축, 온도변화, 중차량 반복통행 등 | 원 인 | ■ 외부충격, 신축작용 등 |

| 대 책 | ■ 재포장 | 대 책 | ■ 단면보수 |

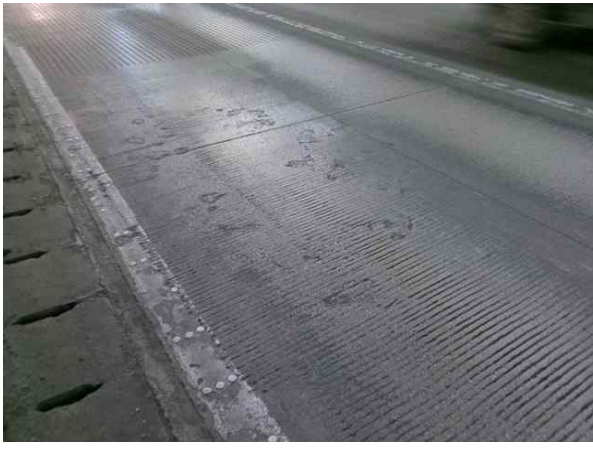
| 현 황 | ■ S16 포장 마모 | 현 황 | ■ S31 포장 파손 |
| 원 인 | ■ 공용기간 증가, 중차량 반복통행 등 | 원 인 | ■ 외부충격, 신축작용 등 |

| 대 책 | ■ 재포장 | 대 책 | ■ 단면보수 |

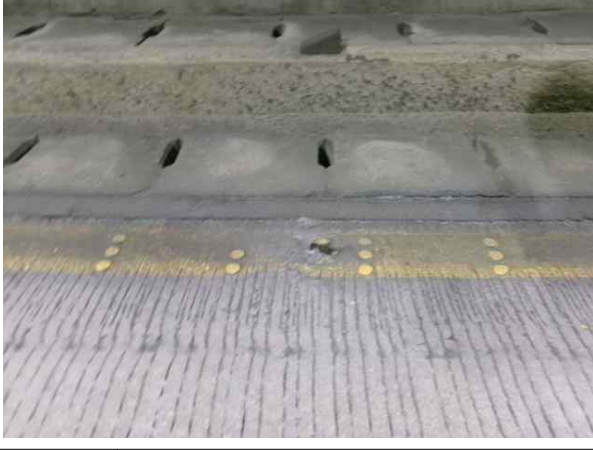
| 현 황 | ■ S34 앵커 돌출 | 현 황 | ■ S45 포장 파손 |
| 원 인 | ■ 시공미흡 등 | 원 인 | ■ 외부충격, 신축작용 등 |

| 대 책 | ■ 정비 | 대 책 | ■ 단면보수 |

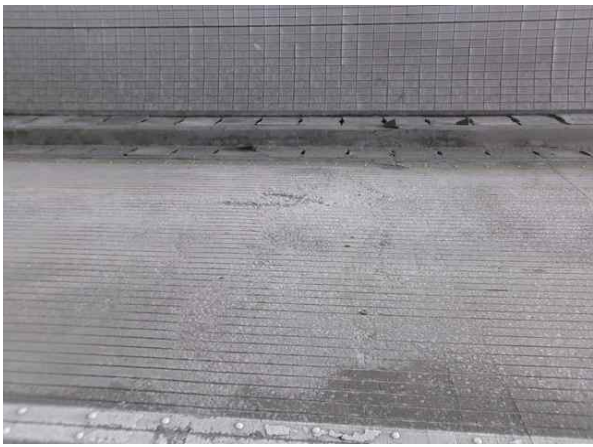
| 현 황 | ■ S52 포장 마모 | 현 황 | ■ S54 포장 균열 |
| 원 인 | ■ 공용기간 증가, 중차량 반복통행 등 | 원 인 | ■ 건조수축, 온도변화, 중차량 반복통행 등 |

| 대 책 | ■ 재포장 | 대 책 | ■ 주입보수 |

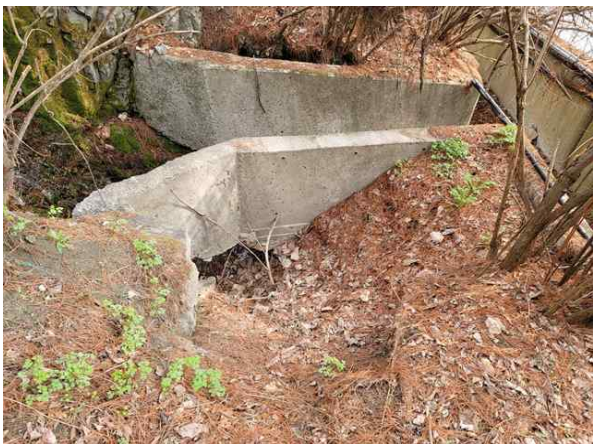
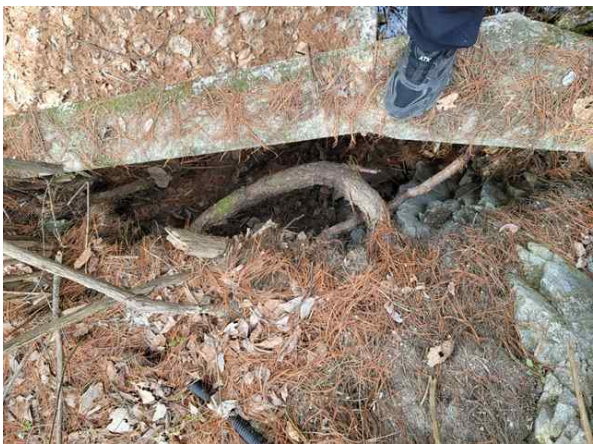
| 현 황 | ■ 시점부 사면부 토사유실 | 현 황 | ■ 시점부 사면부 토사유실 |
| 원 인 | ■ 집중강우, 우수유입 | 원 인 | ■ 집중강우, 우수유입 |

| 대 책 | ■ 되매움 | 대 책 | ■ 되매움 |

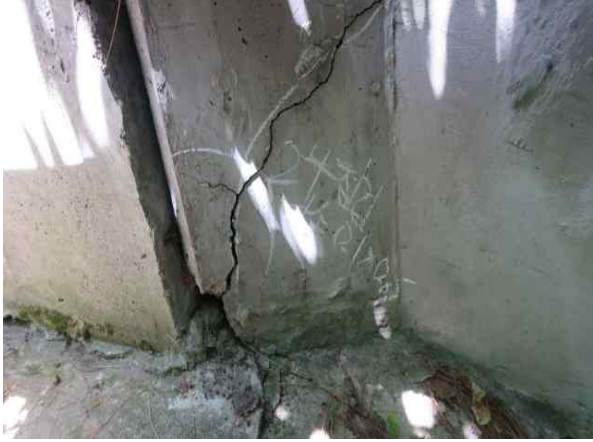
| 현 황 | ■ 종점부 사면부 배수로 균열 | 현 황 | ■ 종점부 사면부 배수로 철근노출 |
| 원 인 | ■ 건조수축, 온도변화 등 | 원 인 | ■ 시공미흡, 피복부족, 다짐미흡 등 |

| 대 책 | ■ 주의관찰 | 대 책 | ■ 주의관찰 |

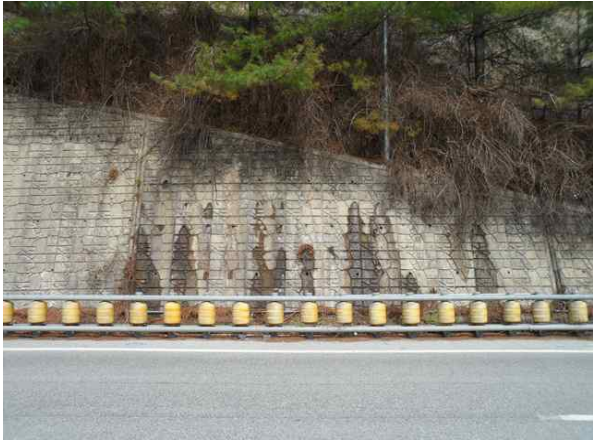
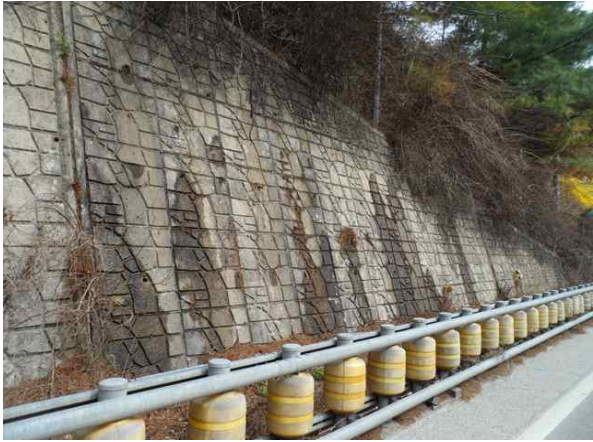
| 현 황 | ■ 시점부 우측 폼타이홀 누수 | 현 황 | ■ 시점부 우측 폼타이홀 누수 |
| 원 인 | ■ 시공미흡 등 | 원 인 | ■ 시공미흡 등 |

| 대 책 | ■ 주의관찰 | 대 책 | ■ 주의관찰 |

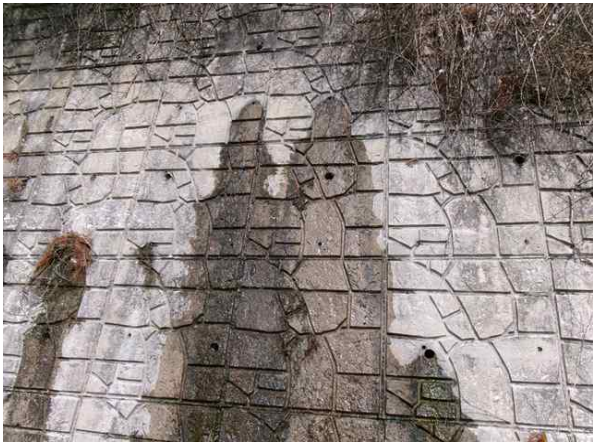
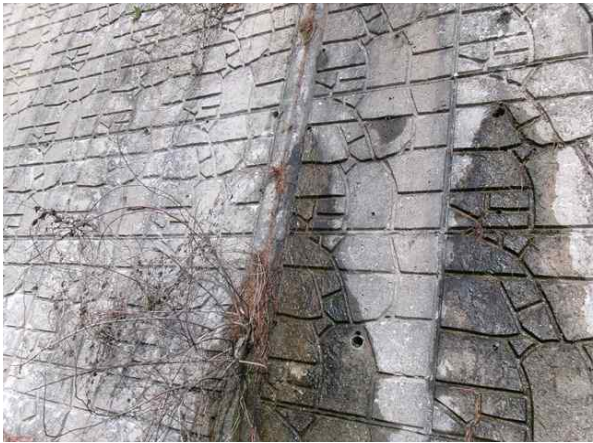
| 현 황 | ■ 시점부 우측 폼타이홀 누수 | 현 황 | ■ 시점부 우측 폼타이홀 누수 |
| 원 인 | ■ 시공미흡 등 | 원 인 | ■ 시공미흡 등 |

| 대 책 | ■ 주의관찰 | 대 책 | ■ 주의관찰 |

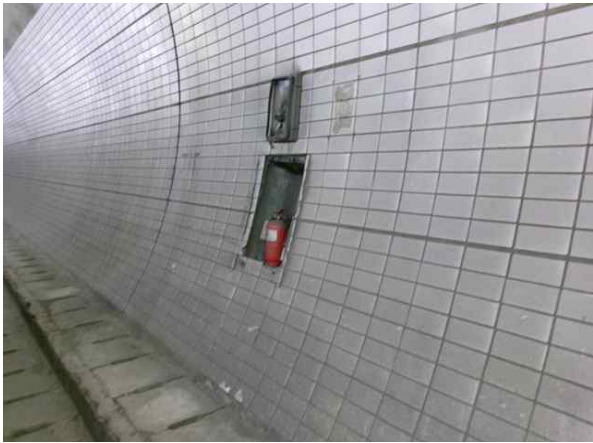
| 현 황 | ■ S15 소화전 파손 | 현 황 | ■ S25 CCTV파손 보수 |
| 원 인 | ■ 외부충격 등 | 원 인 | ■ - |

| 대 책 | ■ 재설치 | 대 책 | ■ 상태양호 |

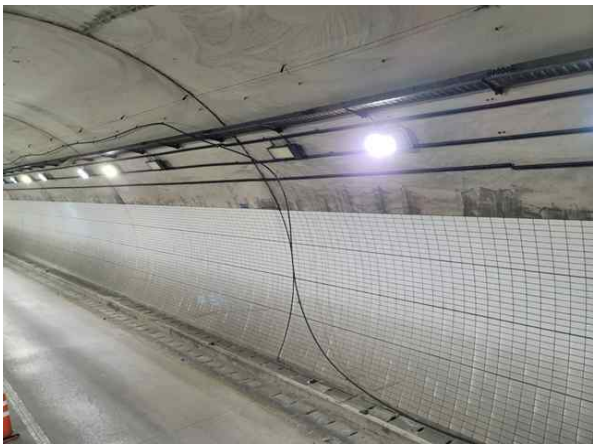
| 현 황 | ■ S26 선탈락 | 현 황 | ■ S44 전선트레이 탈락우려 |
| 원 인 | ■ 시공미흡, 장기공용 등 | 원 인 | ■ 시공미흡, 장기공용 등 |

| 대 책 | ■ 재설치 | 대 책 | ■ 재설치 |
