# 1. 오천터널(상) 사진첩

# < 사진목록 >

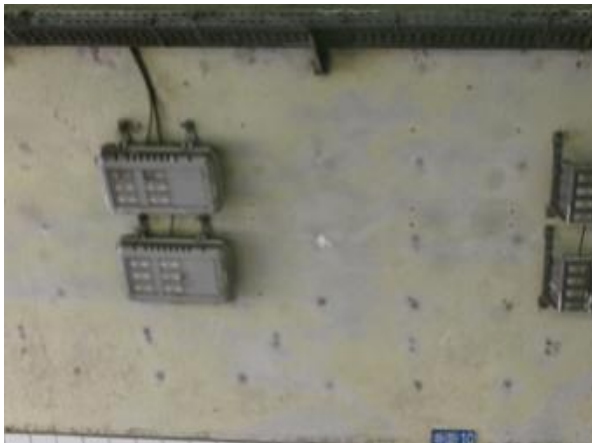
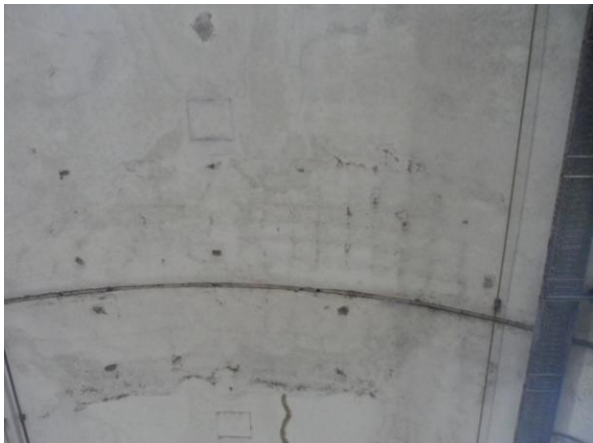
| 현 황 | ■ S04 천장부 백태 | 현 황 | ■ S06 천장부 피복부족 |
| 원 인 | ■ 우수유입, 수분침투 등 | 원 인 | ■ 시공미흡 등 |

| 대 책 | ■ 표면처리 | 대 책 | ■ 주의관찰 |

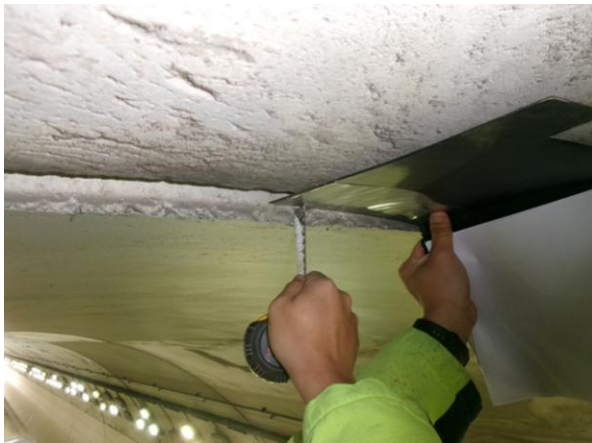
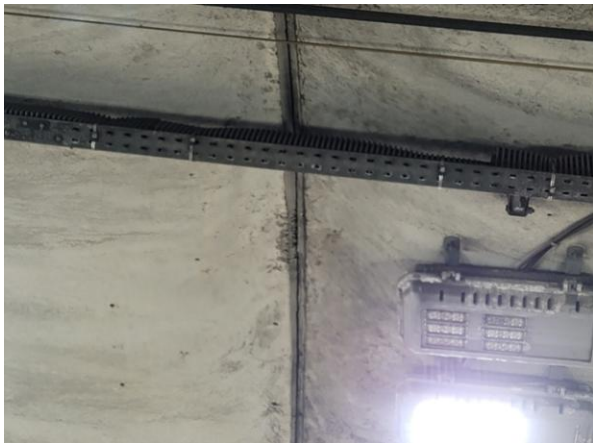
| 현 황 | ■ S15 천장부 단차 | 현 황 | ■ S15 천장부 재료분리 |
| 원 인 | ■ 시공미흡 등 | 원 인 | ■ 시공미흡, 거푸집 조기탈거 등 |

| 대 책 | ■ 주의관찰 | 대 책 | ■ 주의관찰 |

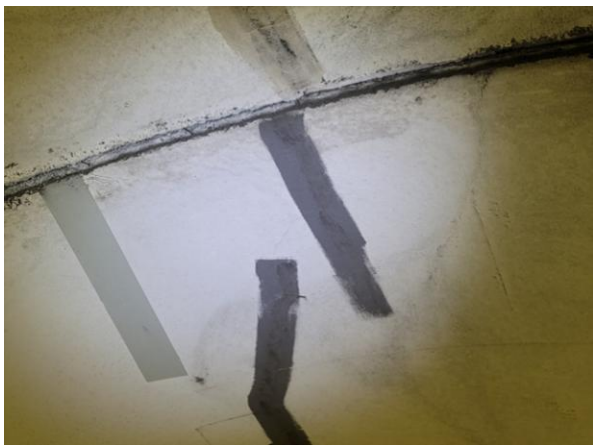
| 현 황 | ■ S24 천장부 조인트 박락 | 현 황 | ■ S31 천장부 균열(0.3mm이상) |
| 원 인 | ■ 거푸집 조기탈거, 온도변화 등 | 원 인 | ■ 건조수축, 온도변화 등 |

| 대 책 | ■ 단면보수 | 대 책 | ■ 주입보수 |

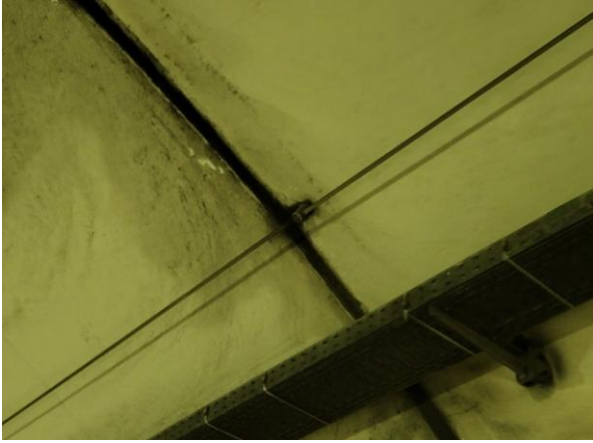
| 현 황 | ■ S32 천장부 파손 | 현 황 | ■ S36 천장부 파손 |
| 원 인 | ■ 거푸집 조기탈거, 온도변화 등 | 원 인 | ■ 거푸집 조기탈거, 온도변화 등 |

| 대 책 | ■ 단면보수 | 대 책 | ■ 단면보수 |

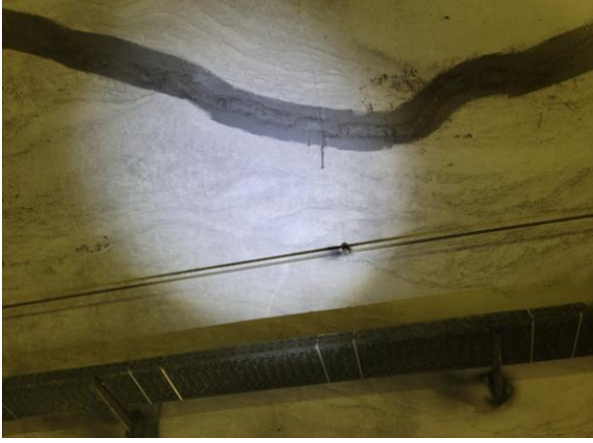
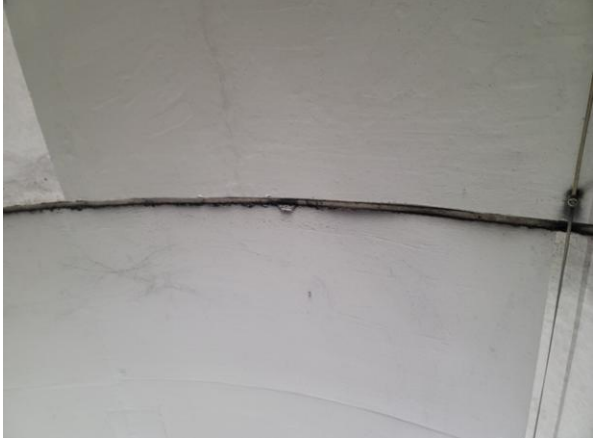
| 현 황 | ■ S39 천장부 균열(0.3mm미만) | 현 황 | ■ S48 천장부 조인트 들뜸 |
| 원 인 | ■ 건조수축, 온도변화 등 | 원 인 | ■ 건조수축, 온도변화 등 |

| 대 책 | ■ 표면처리 | 대 책 | ■ 표면보수 |

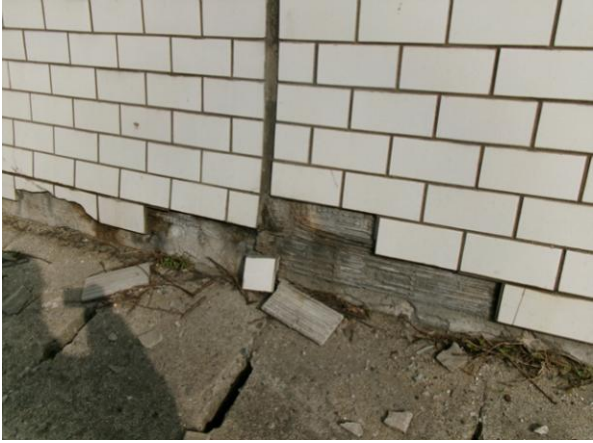
| 현 황 | ■ S02 측벽부 타일탈락 | | | | | | | | | | | | |
| 원 인 | ■ 장기공용, 부착력 저하 등 | | | | | | | | | | | | |

| 대 책 | ■ 주의관찰 후 재설치 | | | | | | | | | | | | |

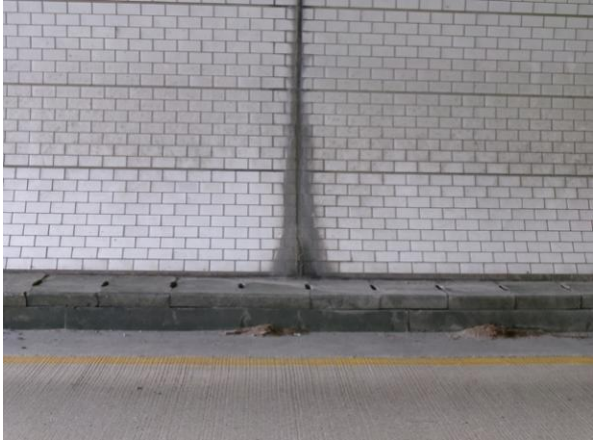
| 현 황 | ■ S03 측벽부 누수흔적 | | | | | | | | | | | | |
| 원 인 | ■ 우수유입 | | | | | | | | | | | | |

| 대 책 | ■ 주의관찰 | | | | | | | | | | | | |

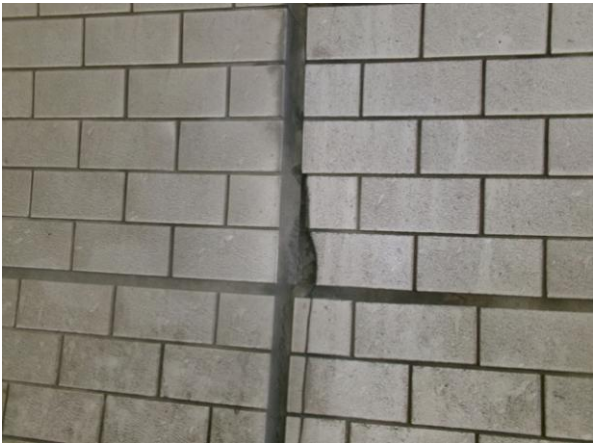
| 현 황 | ■ S04 측벽부 타일파손 | | | | | | | | | | | | |
| 원 인 | ■ 라이닝 반사균열 등 | | | | | | | | | | | | |

| 대 책 | ■ 주의관찰 후 재설치 | | | | | | | | | | | | |

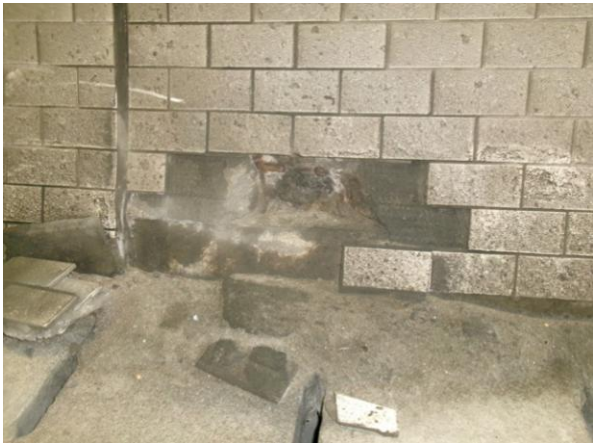
| 현 황 | ■ S14 측벽부 철근노출 및 박락, 타일탈락 등 | | | | | | | | | | | | |
| 원 인 | ■ 장기공용, 부착력저하, 우수유입 | | | | | | | | | | | | |

| 대 책 | ■ 단면보수(방청), 주의관찰 후 재설치 | | | | | | | | | | | | |

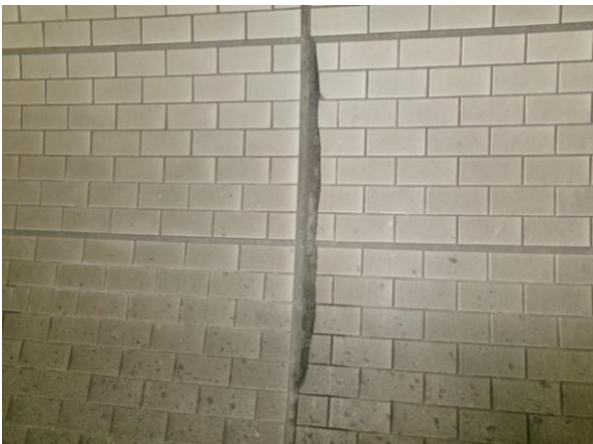
| 현 황 | ■ S15 측벽부 타일파손 | | | | | | | | | | | | |
| 원 인 | ■ 라이닝 반사균열 등 | | | | | | | | | | | | |

| 대 책 | ■ 주의관찰 후 재설치 | | | | | | | | | | | | |

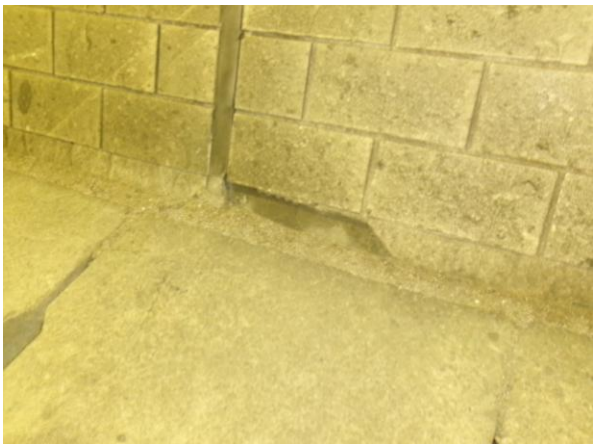
| 현 황 | ■ S43 측벽부 몰탈탈락 | | | | | | | | | | | | |
| 원 인 | ■ 장기공용 | | | | | | | | | | | | |

| 대 책 | ■ 주의관찰 후 재설치 | | | | | | | | | | | | |

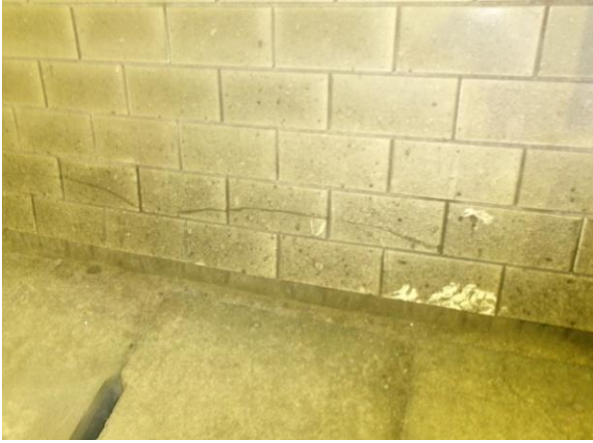
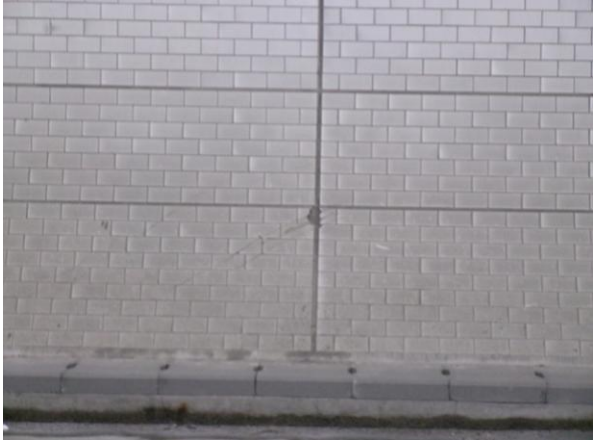
| 현 황 | ■ S45 측벽부 타일균열 | 현 황 | ■ S49 측벽부 타일파손 |
| 원 인 | ■ 라이닝 반사균열 등 | 원 인 | ■ 라이닝 반사균열 등 |

| 대 책 | ■ 주의관찰 후 재설치 | 대 책 | ■ 주의관찰 후 재설치 |

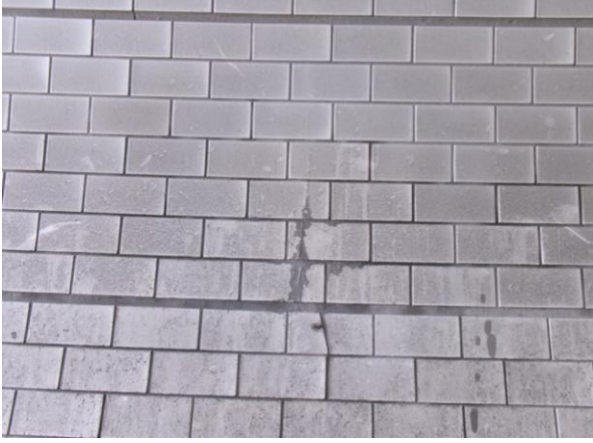
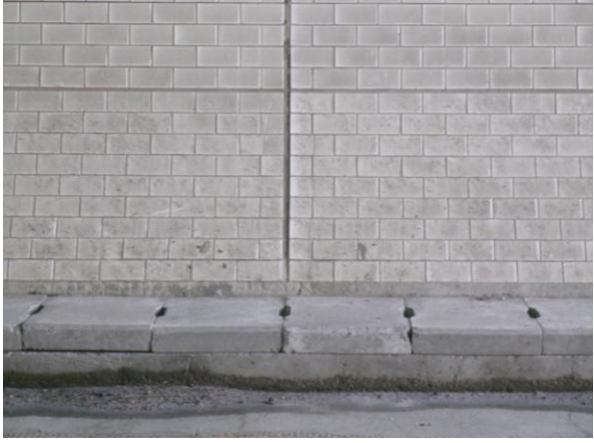
| 현 황 | ■ S53 측벽부 타일균열 | 현 황 | ■ S53 측벽부 타일균열 |
| 원 인 | ■ 라이닝 반사균열 등 | 원 인 | ■ 라이닝 반사균열 등 |

| 대 책 | ■ 주의관찰 후 재설치 | 대 책 | ■ 주의관찰 후 재설치 |

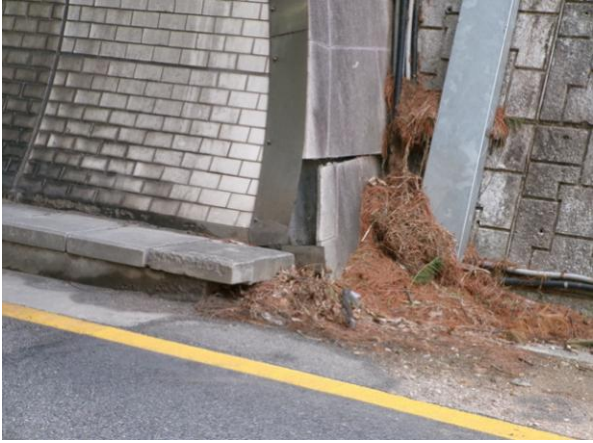
| 현황 | ■ 진출부 마감재 파손 | 현황 | ■ 진입부 갭문 전경 |
| 원인 | ■ 장기공용, 부착력 저하 | 원인 | ■ - |

| 대책 | ■ 주의관찰 | 대책 | ■ - |

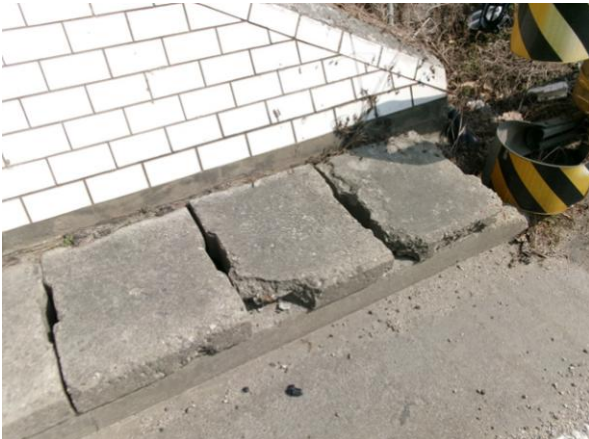
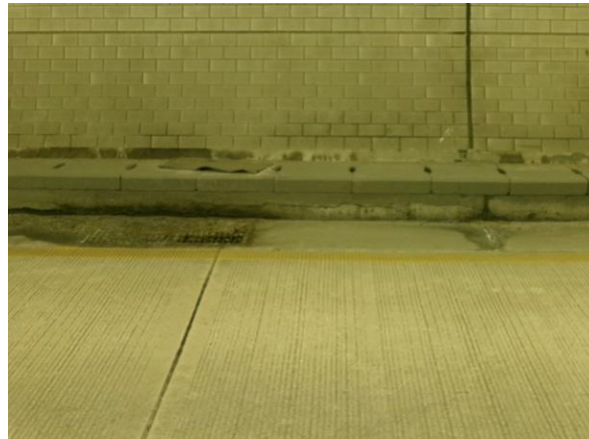
| <div>현황</div> <div>■ S01 공동구 덮개파손</div> | <div>현황</div> <div>■ S24 공동구 균열(0.3mm이상)</div> |
| <div>원인</div> <div>■ 외부충격 등</div> | <div>원인</div> <div>■ 온도변화, 건조수축 등</div> |

| <div>대책</div> <div>■ 정비</div> | <div>대책</div> <div>■ 주입보수</div> |

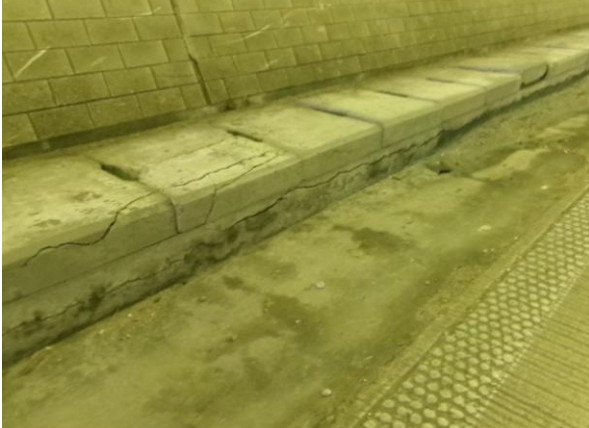
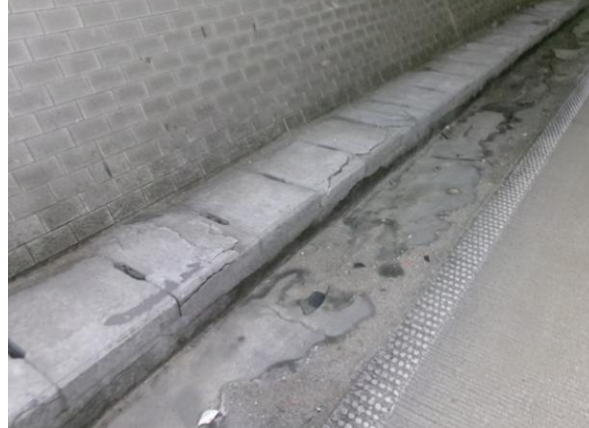
| <div>현황</div> <div>■ S47 공동구 파손</div> | <div>현황</div> <div>■ S49 공동구 덮개파손</div> |
| <div>원인</div> <div>■ 장기공용, 외부충격 등</div> | <div>원인</div> <div>■ 외부충격 등</div> |

| <div>대책</div> <div>■ 단면보수</div> | <div>대책</div> <div>■ 정비</div> |

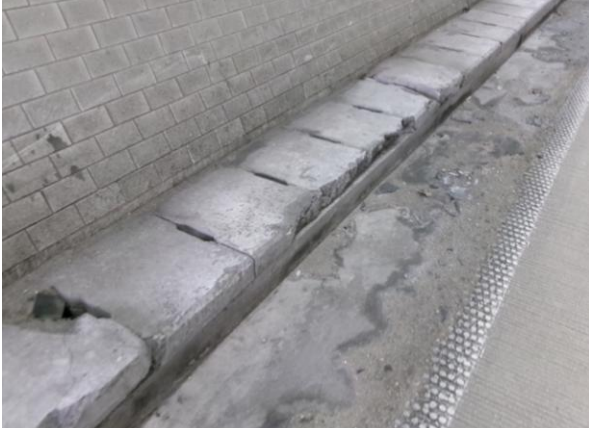
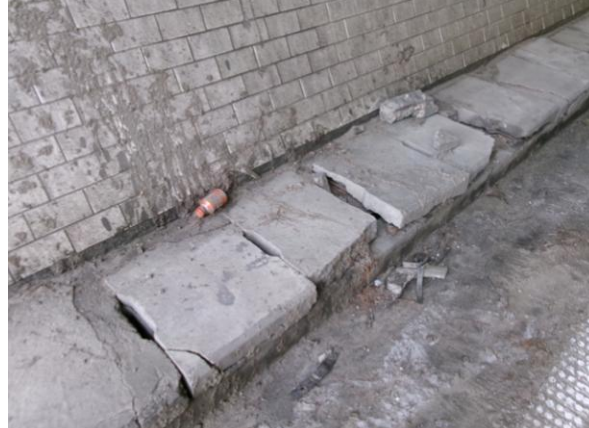
| <div>현황</div> <div>■ S51 공동구 덮개파손</div> | <div>현황</div> <div>■ S52 공동구 덮개파손</div> |
| <div>원인</div> <div>■ 외부충격 등</div> | <div>원인</div> <div>■ 외부충격 등</div> |

| <div>대책</div> <div>■ 정비</div> | <div>대책</div> <div>■ 정비</div> |

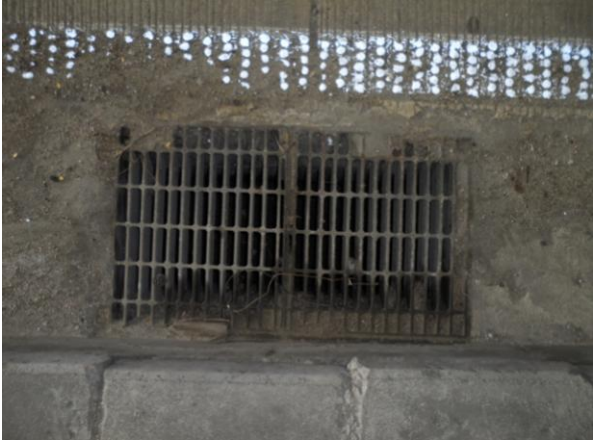
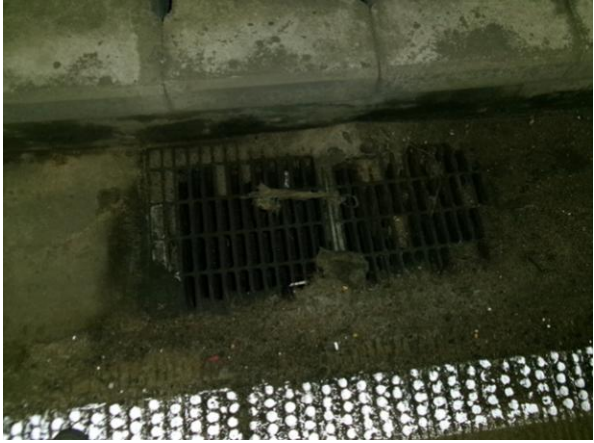
| 현 황 | ■ S18 배수구 토사퇴적 | 현 황 | ■ S42 배수구 토사퇴적 |
| 원 인 | ■ 장기공용, 비산먼지 등 | 원 인 | ■ 장기공용, 비산먼지 등 |

| 대 책 | ■ 정비, 청소 | 대 책 | ■ 정비, 청소 |

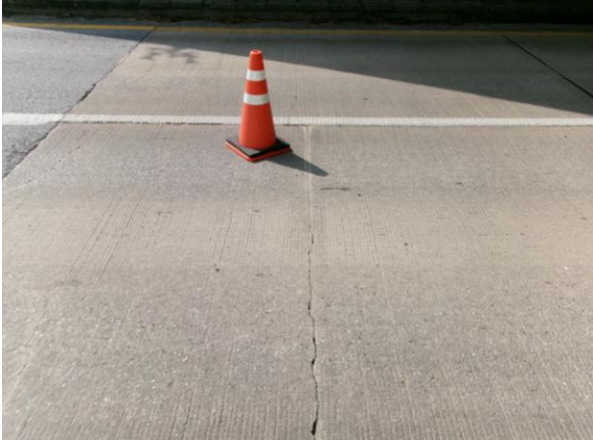
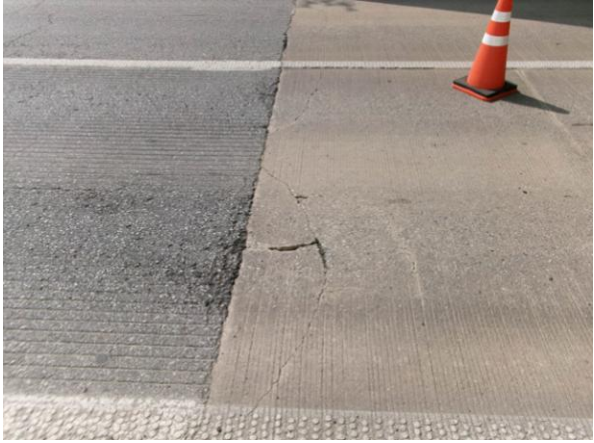
| 현 황 | ■ S02 포장 균열 | 현 황 | ■ S02 포장 파손 |
| 원 인 | ■ 건조수축, 장기공용 등 | 원 인 | ■ 중차량의 반복하중, 장기공용 등 |

| 대 책 | ■ 주의관찰 | 대 책 | ■ 단면보수 |

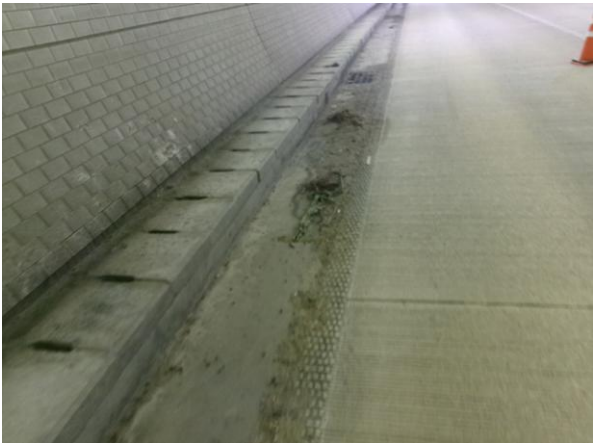
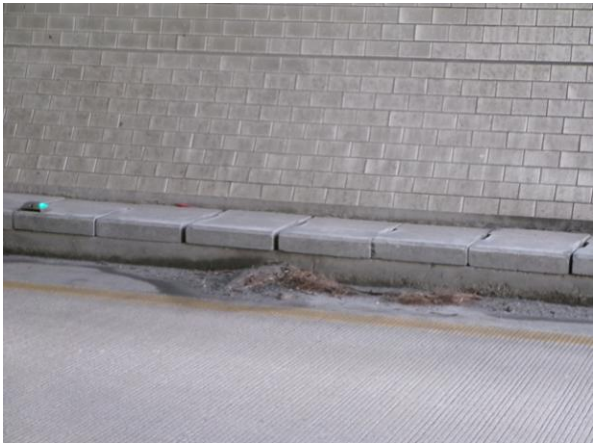
| 현 황 | ■ S19 포장 토사퇴적 | 현 황 | ■ S53 포장 토사퇴적 |
| 원 인 | ■ 장기공용, 비산먼지 등 | 원 인 | ■ 장기공용, 비산먼지 등 |

| 대 책 | ■ 정비, 청소 | 대 책 | ■ 정비, 청소 |

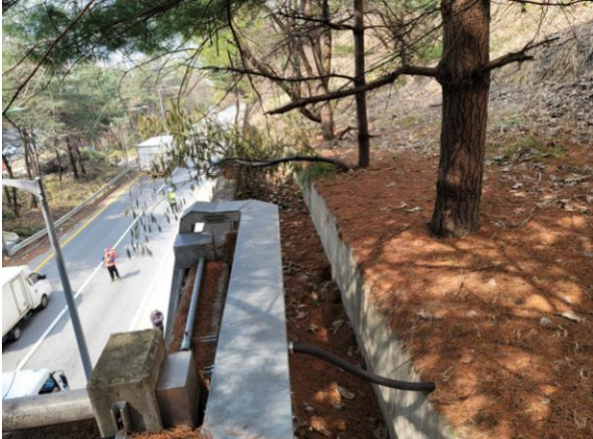
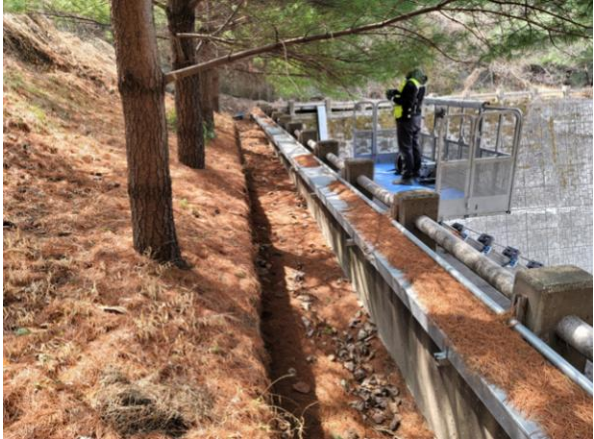
| 현 황 | ■ 진출부 배수로 토사퇴적 및 식생 | 현 황 | ■ 진출부 배수로 토사퇴적 및 식생 |
| 원 인 | ■ 공용기간 증가, 강우 등 | 원 인 | ■ 공용기간 증가, 강우 등 |

| 대 책 | ■ 주의관찰 | 대 책 | ■ 주의관찰 |

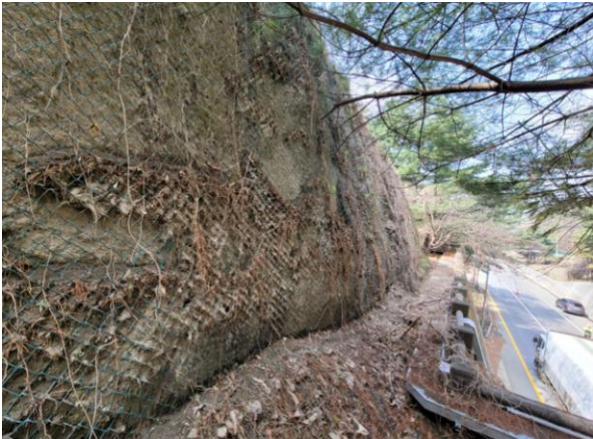
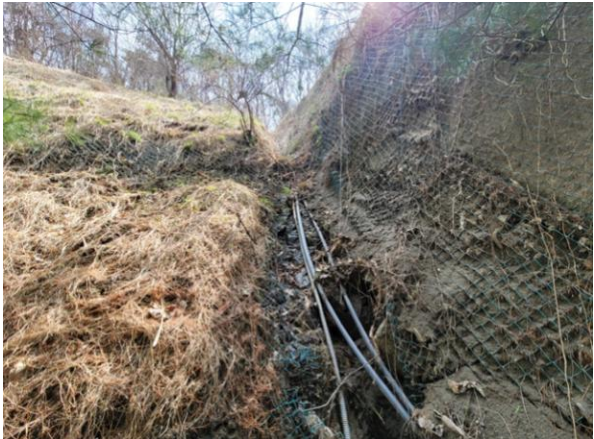
| 현 황 | ■ 진출부 사면 녹생토 유실 | 현 황 | ■ 진출부 사면 녹생토 유실 |
| 원 인 | ■ 공용기간 증가, 강우 등 | 원 인 | ■ 공용기간 증가, 강우 등 |

| 대 책 | ■ 주의관찰 | 대 책 | ■ 주의관찰 |

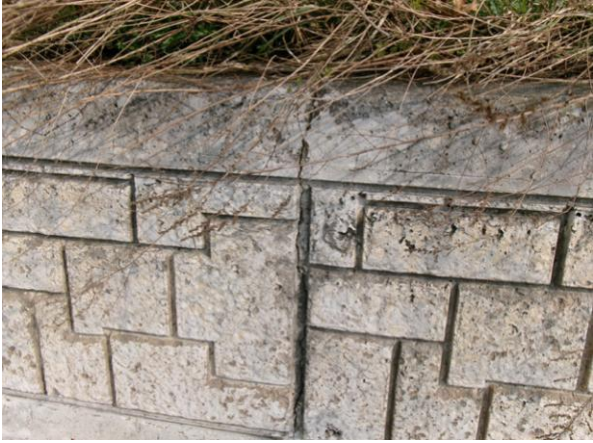
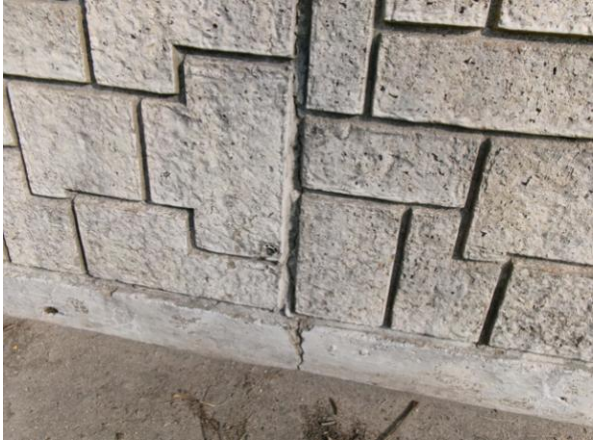
| 현 황 | ■ 진입부 옹벽 균열(0.3mm이상) | | | | | | | | | | | | |
| 원 인 | ■ 건조수축, 온도변화 등 | | | | | | | | | | | | |

| 대 책 | ■ 주입보수 | | | | | | | | | | | | |

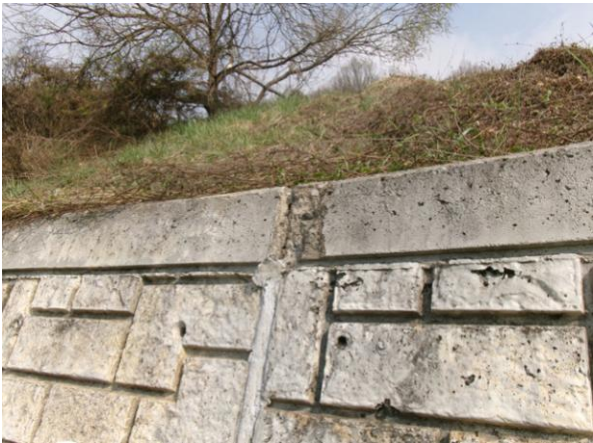
| 현 황 | ■ 진입부 옹벽 파손 | | | | | | | | | | | | |
| 원 인 | ■ 외부충격 등 | | | | | | | | | | | | |

| 대 책 | ■ 단면보수 | | | | | | | | | | | | |

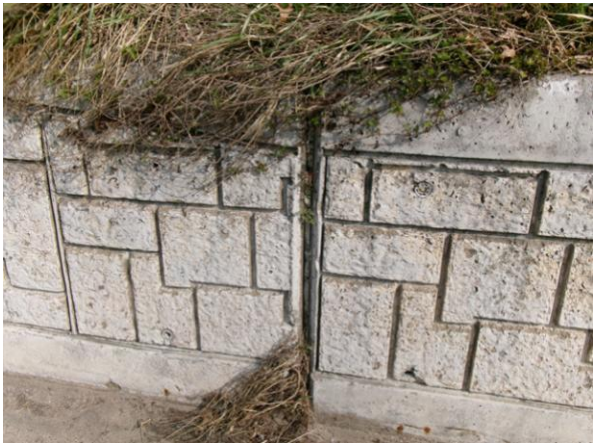
| 현 황 | ■ 진입부 옹벽 실란트 누락 | | | | | | | | | | | | |
| 원 인 | ■ 시공미흡 | | | | | | | | | | | | |

| 대 책 | ■ 실란트 재설치 | | | | | | | | | | | | |

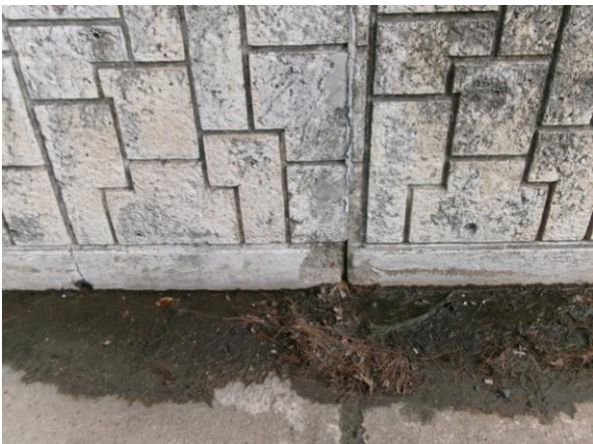
| 현 황 | ■ 진출부 옹벽 파손 | | | | | | | | | | | | |
| 원 인 | ■ 외부충격 등 | | | | | | | | | | | | |

| 대 책 | ■ 단면보수 | | | | | | | | | | | | |

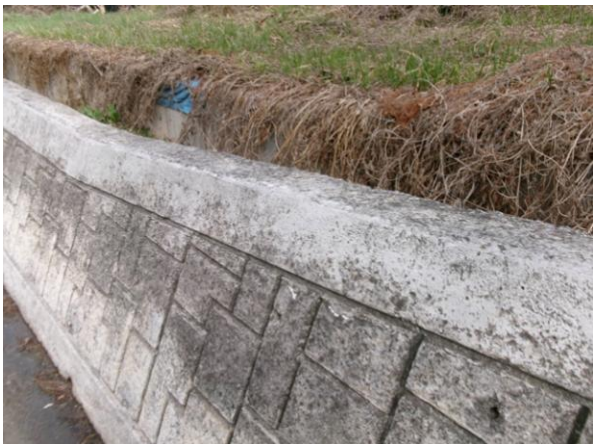
| 현 황 | ■ 진출부 옹벽 박리 | | | | | | | | | | | | |
| 원 인 | ■ 시공미흡, 외기노출 | | | | | | | | | | | | |

| 대 책 | ■ 단면보수 | | | | | | | | | | | | |

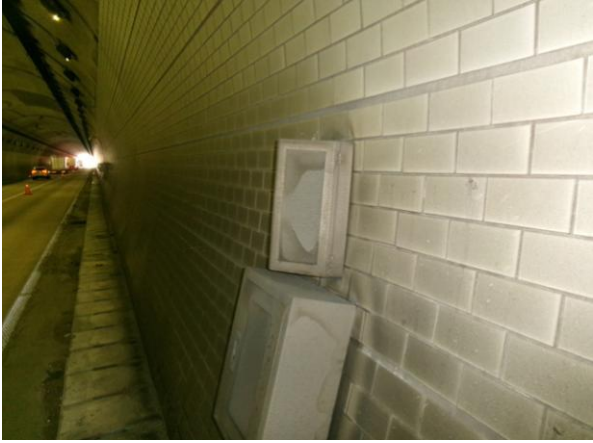
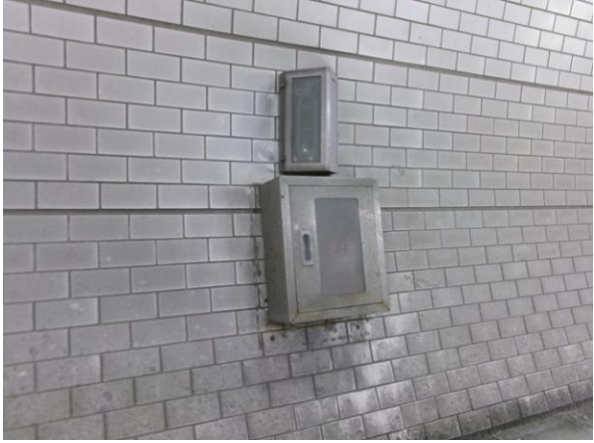
| 현 황 | ■ S22 소화기 표시등 불량 | 현 황 | ■ 소화기 표시등 불량 |
| 원 인 | ■ 장기공용, 노후화 | 원 인 | ■ 장기공용, 노후화 |

| 대 책 | ■ 정비 | 대 책 | ■ 정비 |
