### 3. 부평터널(하) 사진첩

# < 사진목록 >

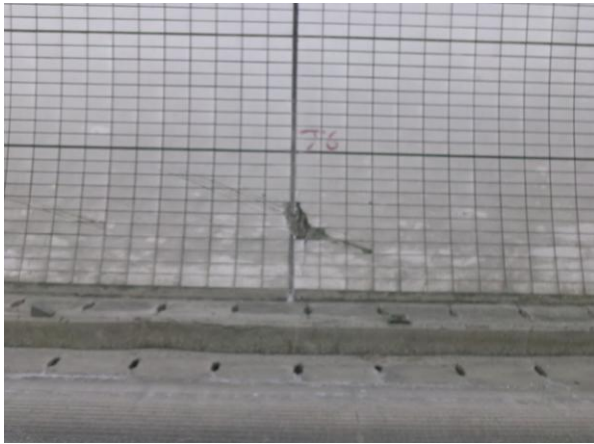
| 현 황 | ■ S06 측벽부 파손 | 현 황 | ■ S07 측벽부 타일 파손 |
| 원 인 | ■ 외부충격 등 | 원 인 | ■ 라이닝 반사균열 등 |

| 대 책 | ■ 주의관찰 후 일괄보수 | 대 책 | ■ 주의관찰 후 재설치 |

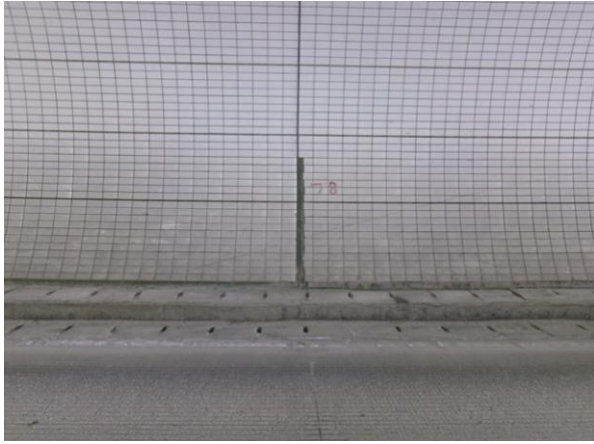
| 현 황 | ■ S08 측벽부 타일 탈락, 균열 | 현 황 | ■ S15 측벽부 타일 균열 |
| 원 인 | ■ 라이닝 반사균열, 경년열화 | 원 인 | ■ 라이닝 반사균열 등 |

| 대 책 | ■ 주의관찰 | 대 책 | ■ 주의관찰 후 재설치 |

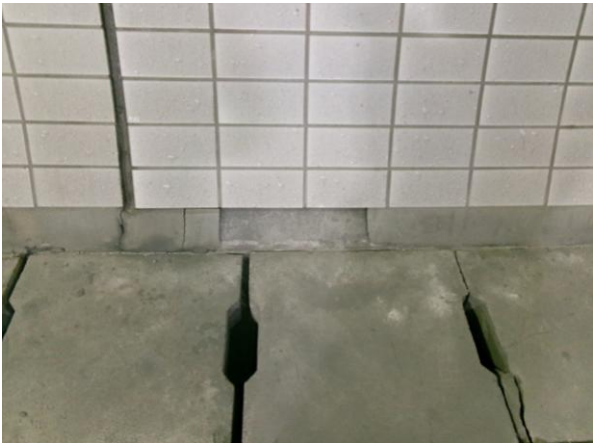
| 현 황 | ■ S27 측벽부 몰탈박락 | 현 황 | ■ S29 측벽부 몰탈박락 |
| 원 인 | ■ 장기공용 등 | 원 인 | ■ 장기공용 등 |

| 대 책 | ■ 주의관찰 후 일괄보수 | 대 책 | ■ 주의관찰 후 일괄보수 |

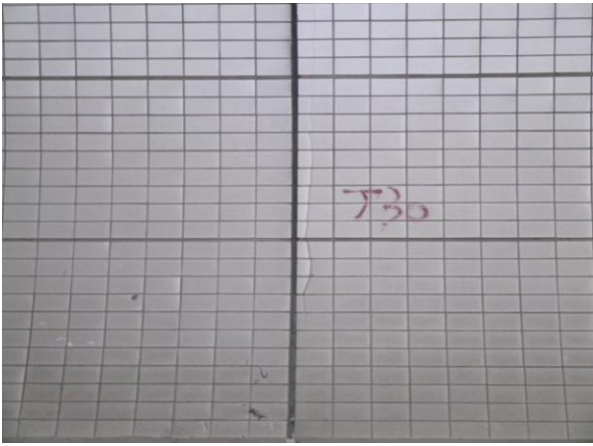
| 현 황 | ■ S30 측벽부 타일 균열 | 현 황 | ■ S31 측벽부 몰탈박락 |
| 원 인 | ■ 라이닝 반사균열 등 | 원 인 | ■ 장기공용 등 |

| 대 책 | ■ 주의관찰 후 재설치 | 대 책 | ■ 주의관찰 후 일괄보수 |

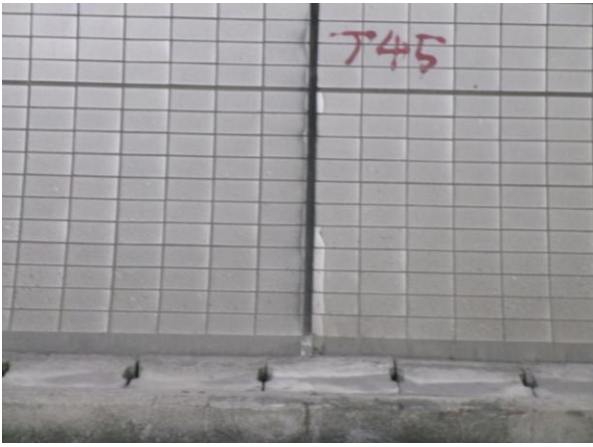
| 현 황 | ■ S45 측벽부 타일 파손 | 현 황 | ■ S50 측벽부 타일 탈락 |
| 원 인 | ■ 라이닝 반사균열, 외부충격 등 | 원 인 | ■ 장기공용, 부착강도 저하 |

| 대 책 | ■ 주의관찰 | 대 책 | ■ 주의관찰 |

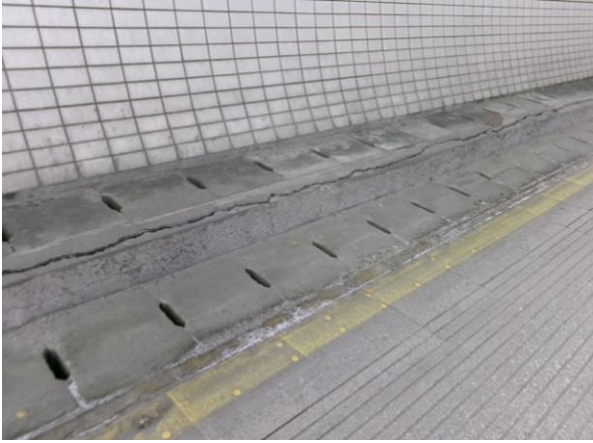
| 현 황 | ■ S3~5 공동구 들뜸 | 현 황 | ■ S6~8 공동구 들뜸 |
| 원 인 | ■ 외부충격, 동절기 제설제 등 | 원 인 | ■ 외부충격, 동절기 제설제 등 |

| 대 책 | ■ 단면보수 | 대 책 | ■ 단면보수 |

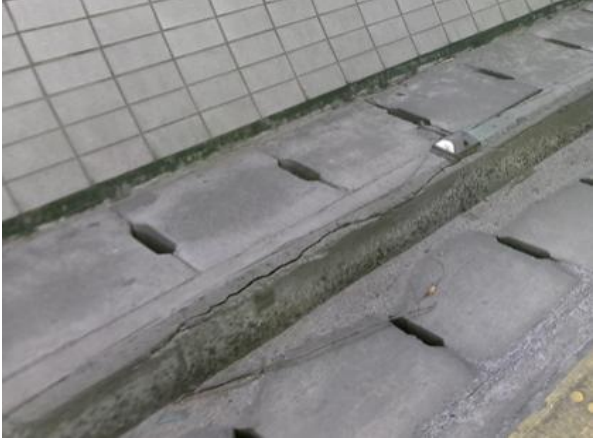
| 현 황 | ■ S11~14 공동구 들뜸 | 현 황 | ■ S1~15 공동구 들뜸 |
| 원 인 | ■ 외부충격, 동절기 제설제 등 | 원 인 | ■ 외부충격, 동절기 제설제 등 |

| 대 책 | ■ 단면보수 | 대 책 | ■ 단면보수 |

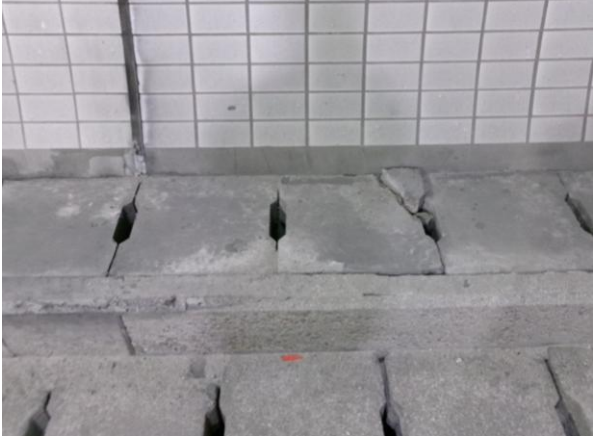
| 현 황 | ■ S31 공동구 덮개 파손 | 현 황 | ■ S44 공동구 들뜸 |
| 원 인 | ■ 외부충격, 동절기 제설제 등 | 원 인 | ■ 외부충격, 동절기 제설제 등 |

| 대 책 | ■ 정비 | 대 책 | ■ 단면보수 |

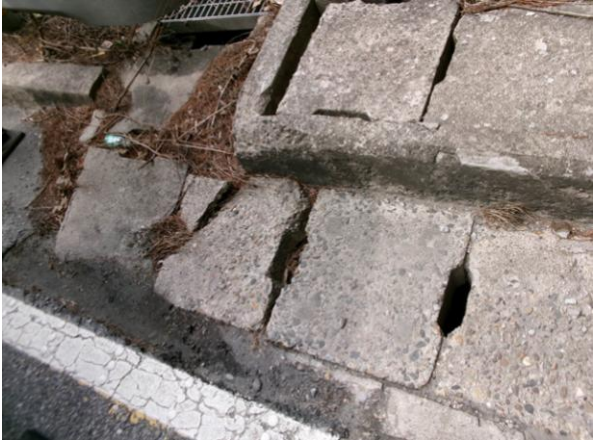
| 현 황 | ■ S1 배수로 덮개 파손 | 현 황 | ■ S33 배수로 덮개 파손 |
| 원 인 | ■ 외부충격 등 | 원 인 | ■ 외부충격 등 |

| 대 책 | ■ 정비 | 대 책 | ■ 정비 |

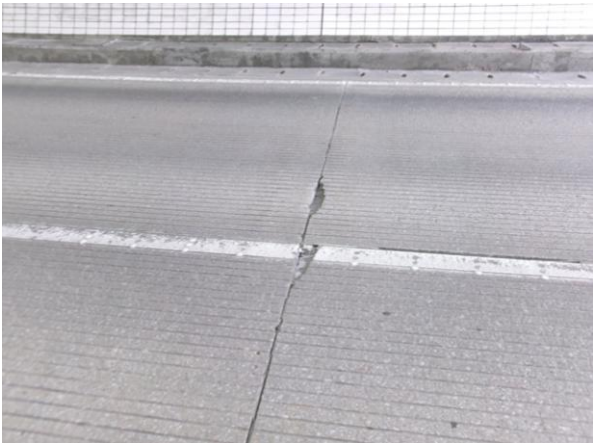
| 현 황 | ■ S02 포장 파손 | 현 황 | ■ S04 포장 앵커 돌출 |
| 원 인 | ■ 차량의 윤하중, 장기공용 등 | 원 인 | ■ 시공미흡 등 |

| 대 책 | ■ 소파보수 | 대 책 | ■ 앵커 제거 |

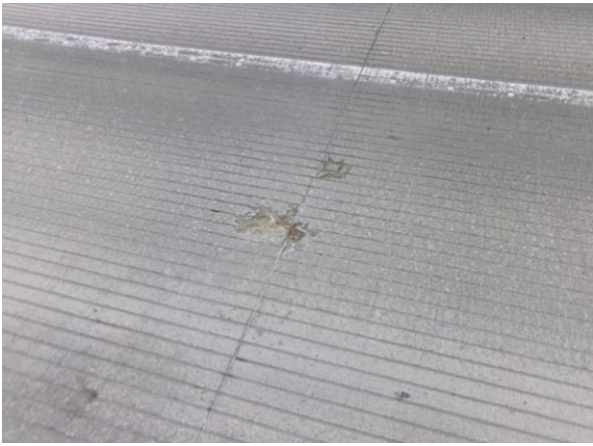
| 현 황 | ■ S06 포장 파손 | 현 황 | ■ S13 포장 망상균열 |
| 원 인 | ■ 차량의 윤하중, 장기공용 등 | 원 인 | ■ 차량의 윤하중, 장기공용 등 |

| 대 책 | ■ 소파보수 | 대 책 | ■ 주의관찰 |

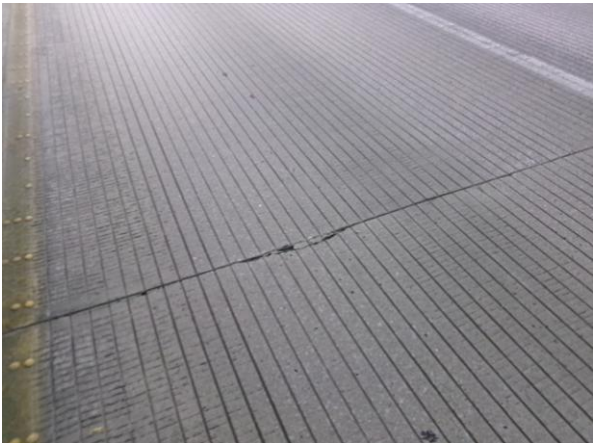
| 현 황 | ■ S41 포장 파손 | 현 황 | ■ S51 포장 접속부 망상균열 |
| 원 인 | ■ 차량의 윤하중, 장기공용 등 | 원 인 | ■ 차량의 윤하중 등 |

| 대 책 | ■ 소파보수 | 대 책 | ■ 주의관찰 |

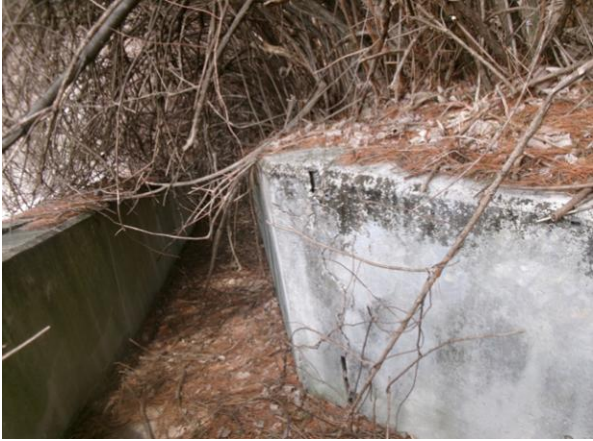
| 현 황 | ■ 시점부 배수로 파손 | 현 황 | ■ 시점부 배수로 균열 |
| 원 인 | ■ 시공미흡, 외기노출 | 원 인 | ■ 건조수축, 온도변화 등 |

| 대 책 | ■ 단면보수 | 대 책 | ■ 주입보수 |

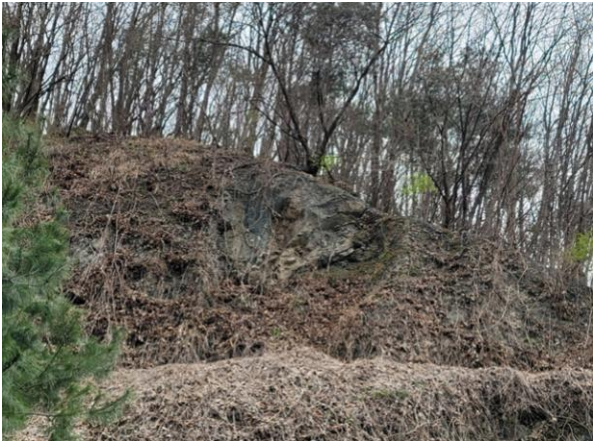
| 현 황 | ■ 시점부 낙석방지망 파손, 낙석 위험 | 현 황 | ■ 시점부 낙석방지망 파손, 낙석 위험 |
| 원 인 | ■ 강우, 풍화 등 | 원 인 | ■ 강우, 풍화 등 |

| 대 책 | ■ 낙석방지망 시공 | 대 책 | ■ 낙석방지망 시공 |

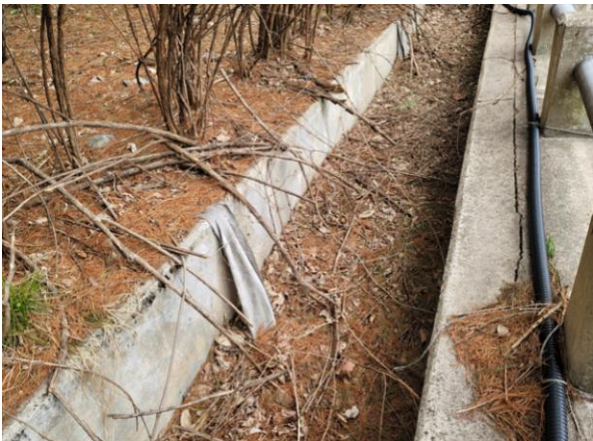
| 현 황 | ■ 시점부 배수로 이물질퇴적 | 현 황 | ■ 종점부 배수로 파손 |
| 원 인 | ■ 공용기간 증가, 강우 등 | 원 인 | ■ 시공미흡, 외기노출 |

| 대 책 | ■ 주의관찰 | 대 책 | ■ 단면보수 |

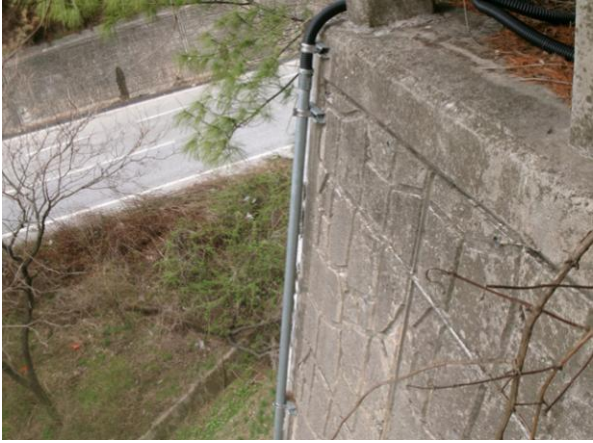
| 현황 | ■ 시점부 옹벽 실란트 탈락 및 이격 | 현황 | ■ 종점부 옹벽 식생 |
| 원인 | ■ 공용기간 증가, 온도변화 등 | 원인 | ■ 공용기간 증가 |

| 대책 | ■ 주의관찰 | 대책 | ■ 주의관찰 |

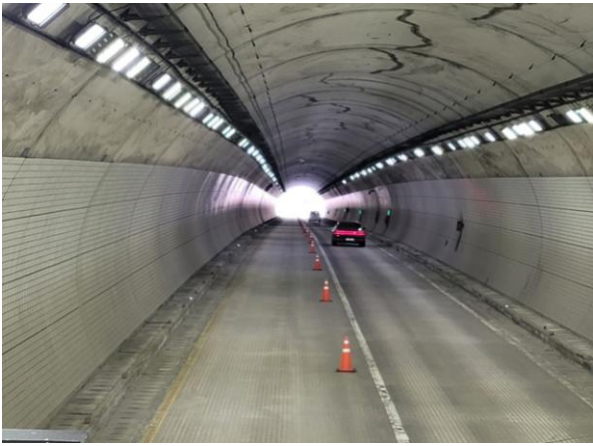
| 현 황 | ■ 조명시설 상태양호 | 현 황 | ■ 소화시설 상태양호 |
