## 7. 고안육교

## 7. 고안육교 정기안전점검

【표 II-7.1】 시설물 현황

| 시설물명 | 고안육교 | | 시설물 번호 | BR1996-0001433 | |

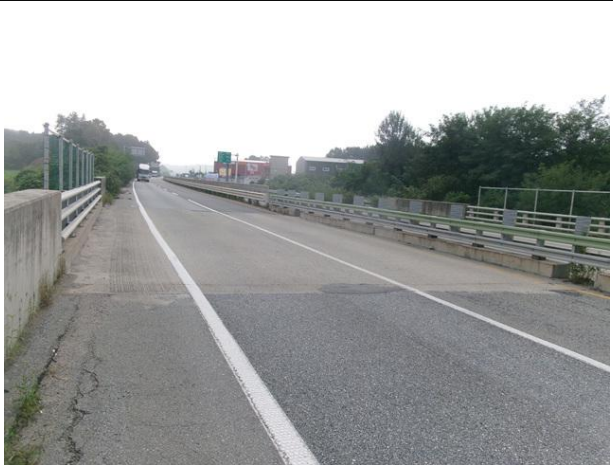
| 측면 | 교면포장 |

| 전차점검(1) | 점검종류 | 점검일자 | 점검기관 |
|---|---|---|---|
| 주요 결함<br>및 특이사항 | 교면포장 : 망상균열, 파손<br>난간/연석 : 상태양호<br>바닥판하면 : 상태양호<br>교대 : 균열(폭 0.3mm미만), 망상균열, 충분리 | | |

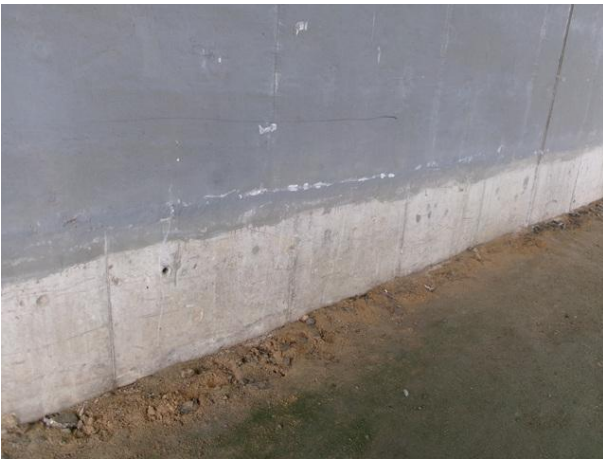
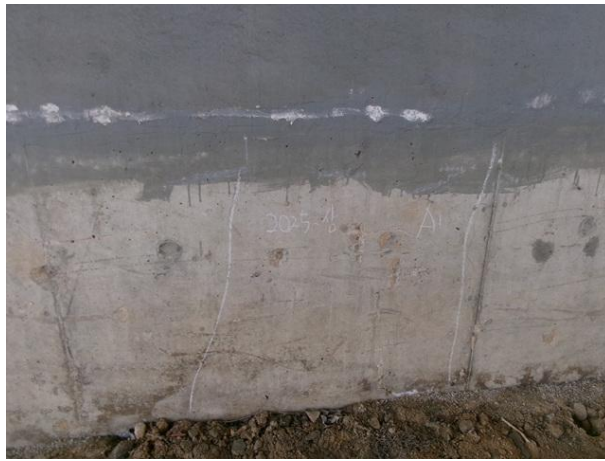
| 사진1 | 교대(A1) 균열(폭 0.3mm미만) | 사진2 | 전회 |

| No. | 부재 | 점검내용 | 발생원인 | 비고<br>(사진) |
|---|---|---|---|---|
| 1 | 교대 | 균열(폭 0.3mm미만) | 시공미흡, 온도 및 건조수축 등 | 1, 2 |

| 구 분 | 손상내용 | 보수방안 | 손상<br>물량 | 보수<br>물량 | 단위 | 단가<br>(천원) | 개략공사비<br>(천원) | 우선<br>순위 |
|---|---|---|---|---|---|---|---|---|
| 교대 | 균열(폭 0.3mm미만) | 표면보수 | 24.50 | 9.19 | m <sup>2</sup> | 208 | 1,912 | 3 |

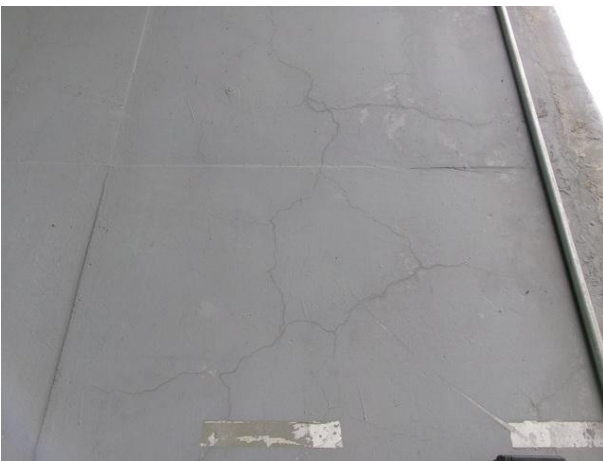
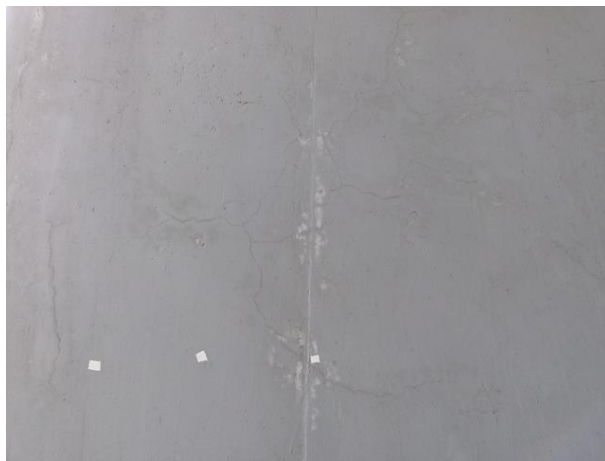
| 사진3 | 교대(A1) 망상균열(폭 0.3mm미만) | 사진4 | 전회 |

| No. | 부재 | 점검내용 | 발생원인 | 비고<br>(사진) |
|---|---|---|---|---|
| 2 | 교대 | 망상균열 | 시공미흡, 온도 및 건조수축 등 | 3, 4 |

| 구 분 | 손상내용 | 보수방안 | 손상<br>물량 | 보수<br>물량 | 단위 | 단가<br>(천원) | 개략공사비<br>(천원) | 우선<br>순위 |
|---|---|---|---|---|---|---|---|---|
| | 망상균열 | 표면보수 | 28.00 | 42.00 | m <sup>2</sup> | 208 | 8,736 | 3 |

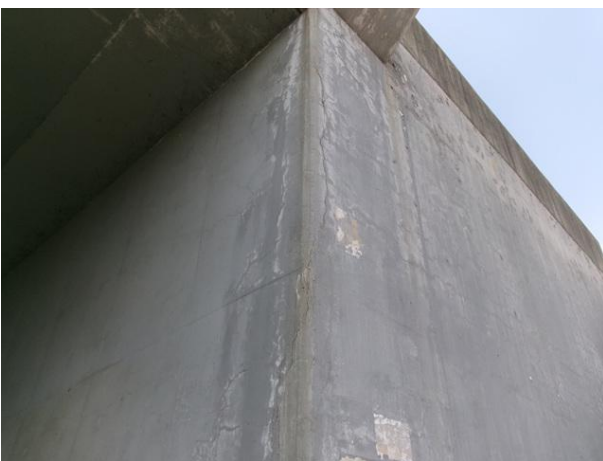
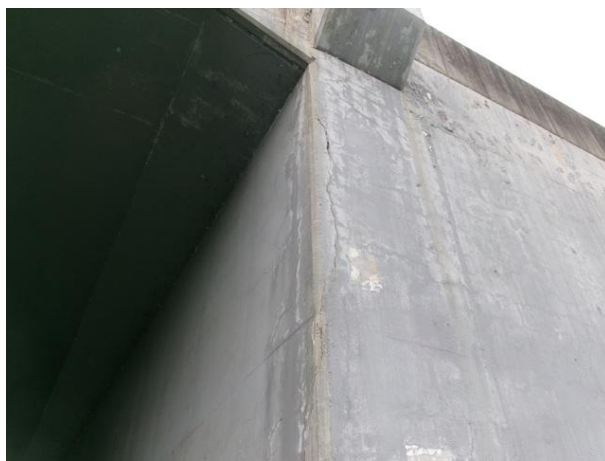
| 사진5 | 교대(A2) 층분리 | 사진6 | 전회 |

| No. | 부재 | 점검내용 | 발생원인 | 비고<br>(사진) |
|---|---|---|---|---|
| 3 | 교대 | 층분리 | 시공미흡, 장기공용 | 5, 6 |

| 구 분 | 손상내용 | 보수방안 | 손상<br>물량 | 보수<br>물량 | 단위 | 단가<br>(천원) | 개략공사비<br>(천원) | 우선<br>순위 |
|---|---|---|---|---|---|---|---|---|
| | 층분리 | 단면보수 | 3.95 | 5.93 | m <sup>2</sup> | 960 | 5,693 | 2 |

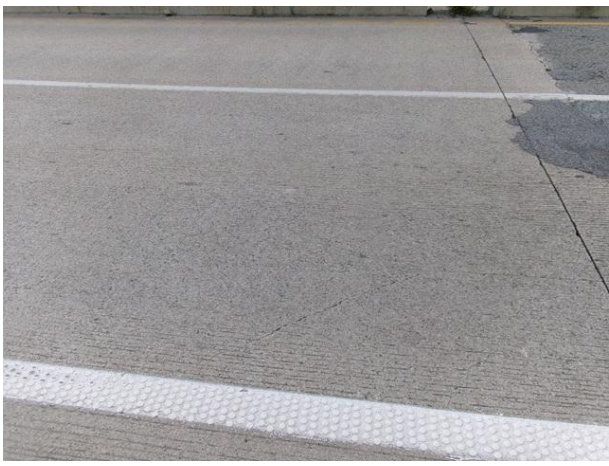
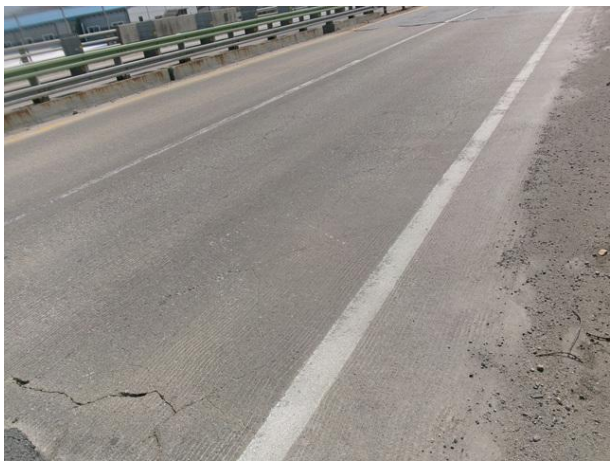
| 사진7 | 교면포장 망상균열 | 사진8 | 전회 |

| No. | 부재 | 점검내용 | 발생원인 | 비고<br>(사진) |
|---|---|---|---|---|
| 4 | 교면포장 | 망상균열 | 장기공용 | 7, 8 |

주요손상으로 교면포장의 파손 및 망상균열은 손상율이 31.8% 정도로 통행차량의 주행성에 영향을 미치는 정도가 큼으로, 전면 재포장이 필요한 상태이다.

| 구 분 | 손상내용 | 보수방안 | 손상<br>물량 | 보수<br>물량 | 단위 | 단가<br>(천원) | 개략공사비<br>(천원) | 우선<br>순위 |
|---|---|---|---|---|---|---|---|---|
| 교면포장 | 망상균열 | 전면재포장<br>LMC | 87.50 | 290.00 | m | 346 | 100,340 | 1 |

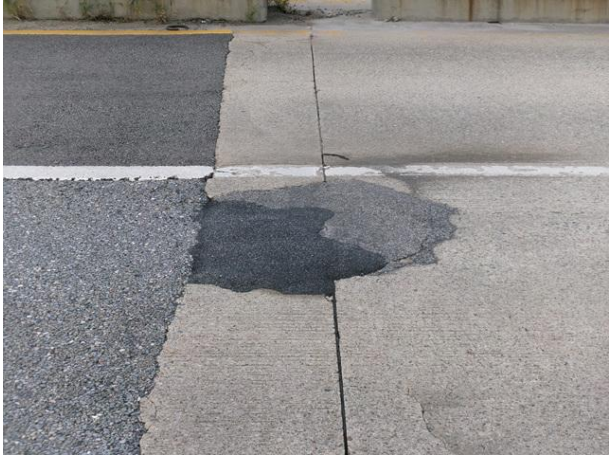
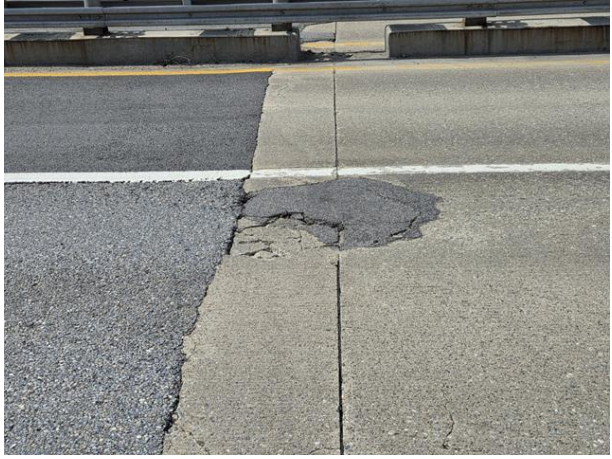
| 사진9 | 교면포장 파손(일부 보수) | 사진10 | 전회 |

| No. | 부재 | 점검내용 | 발생원인 | 비고<br>(사진) |
|---|---|---|---|---|
| 5 | 교면포장 | 파손 | 장기공용, 외부충격 | 9, 10 |

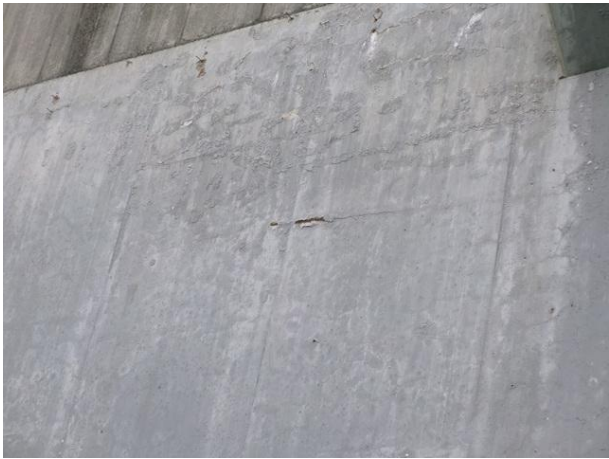
| No. | 부재 | 점검내용 | 발생원인 | 비고<br>(사진) |
|---|---|---|---|---|
| 6 | 교대 | 철근노출 | 장기공용, 우수유입 | 11 |

| 사진11 | 교대 철근노출 | 사진12 | 교대 백태 |

| 구 분 | 손상내용 | 보수방안 | 손상<br>물량 | 보수<br>물량 | 단위 | 단가<br>(천원) | 개략공사비<br>(천원) | 우선<br>순위 |
|---|---|---|---|---|---|---|---|---|
| | 철근노출 | 단면보수(방청) | 0.05 | 0.08 | m <sup>2</sup> | 1,216 | 97 | 2 |

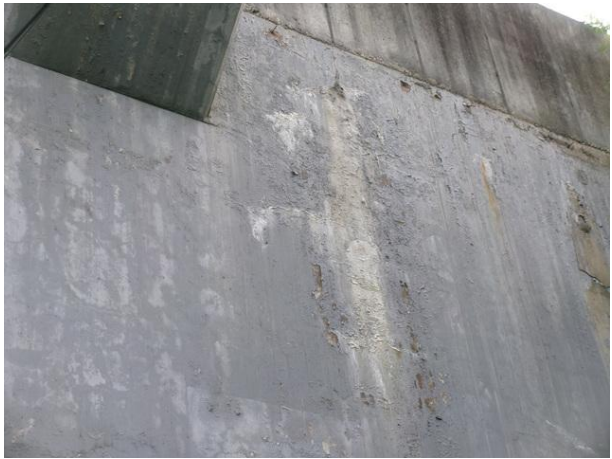
| No. | 부재 | 점검내용 | 발생원인 | 비고<br>(사진) |
|---|---|---|---|---|
| 7 | 교대 | 백태 | 장기공용, 우수유입 | 12 |

| 구 분 | 손상내용 | 보수방안 | 손상<br>물량 | 보수<br>물량 | 단위 | 단가<br>(천원) | 개략공사비<br>(천원) | 우선<br>순위 |
|---|---|---|---|---|---|---|---|---|
| | 백태 | 표면보수 | 2.00 | 3.00 | m <sup>2</sup> | 208 | 624 | 3 |

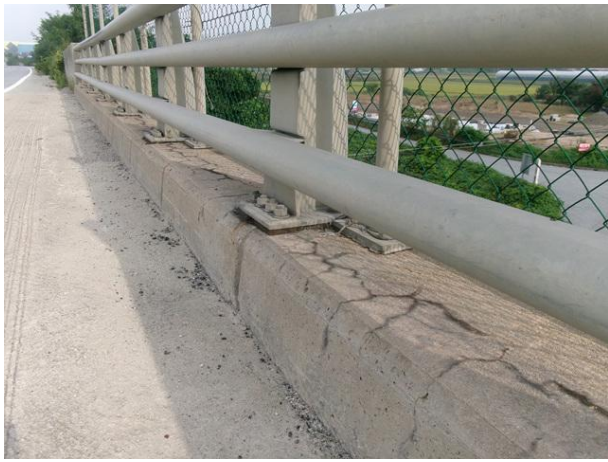
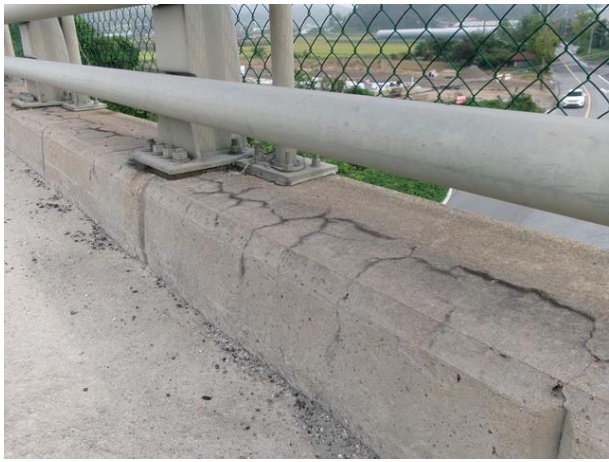
| 사진13 | 난간 망상균열 | 사진14 | 난간 망상균열 |

| No. | 부재 | 점검내용 | 발생원인 | 비고<br>(사진) |
|---|---|---|---|---|
| 8 | 난간 | 망상균열 | 장기공용 | 13, 14 |

| 구 분 | 손상내용 | 보수방안 | 손상<br>물량 | 보수<br>물량 | 단위 | 단가<br>(천원) | 개략공사비<br>(천원) | 우선<br>순위 |
|---|---|---|---|---|---|---|---|---|
| 방호벽 | 망상균열 | 주의관찰 | 15.00 | 22.50 | m <sup>2</sup> | — | — | — |

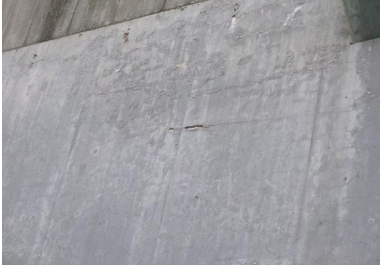
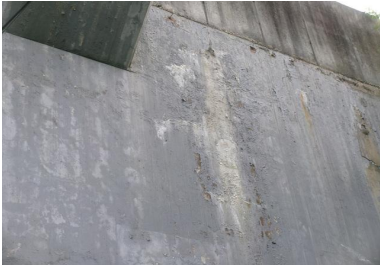
| 구 분 | 손상사진 | 유지관리시 주안점 | 비고 |
|---|---|---|---|
| 교대 | | <ul style="list-style-type: none"> <li>◇균열, 층분리, 철근노출, 백태 등 발생</li> <li>◇손상의 진행 및 진전, 추가발생 여부확인</li> </ul> | |

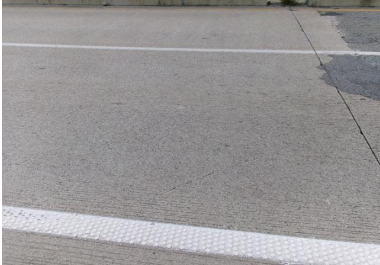
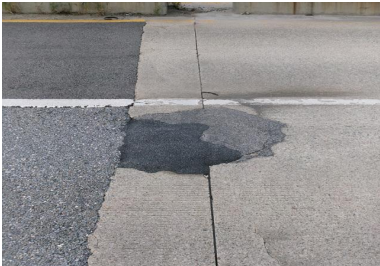
| 구 분 | 손상사진 | 유지관리시 주안점 | 비고 |
|---|---|---|---|
| 교면 포장 | | <ul style="list-style-type: none"> <li>◇균열, 파손 등 발생. 전면재포장 필요</li> <li>◇손상의 진행 및 진전, 추가발생 여부확인</li> </ul> | |
