## 8. 덕평1교

## 8. 덕평1교 정기안전점검

#### 8.1.1 시설물 현황

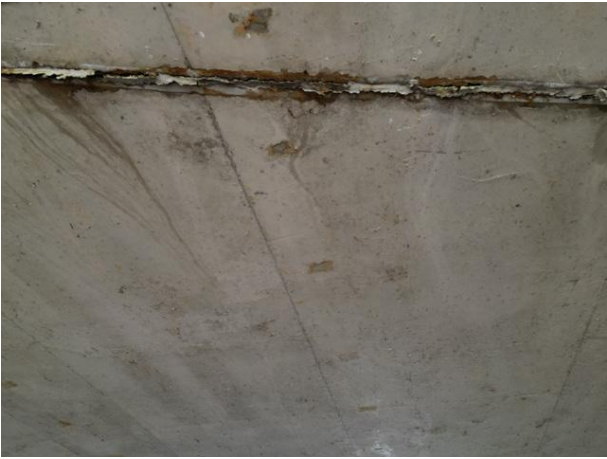
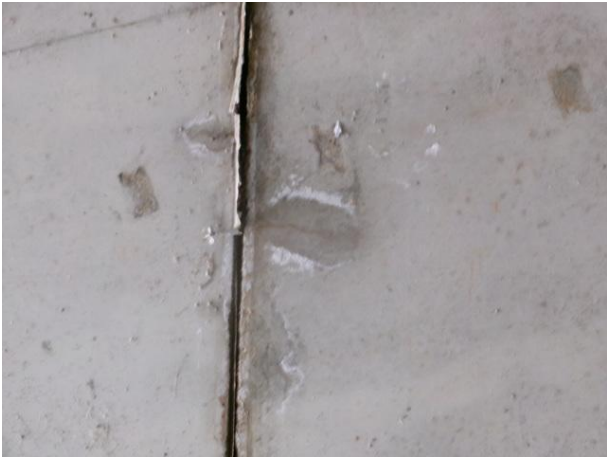
| 사진7 | 바닥판하면 중조인트 백태 | 사진8 | 전회 |

| No. | 부재 | 점검내용 | 발생원인 | 비고<br>(사진) |
|---|---|---|---|---|
| 6 | 바닥판 | 중조인트부 백태 | 시공미흡, 수분접촉, 장기공용 | 9, 10 |

| 구 분 | 손상내용 | 보수방안 | 손상<br>물량 | 보수<br>물량 | 단위 | 단가<br>(천원) | 개략공사비<br>(천원) | 우선<br>순위 |
|---|---|---|---|---|---|---|---|---|
| | 종조인트부 백태 | 표면보수 | 2.10 | 3.15 | ㎡ | 299 | 942 | 3 |

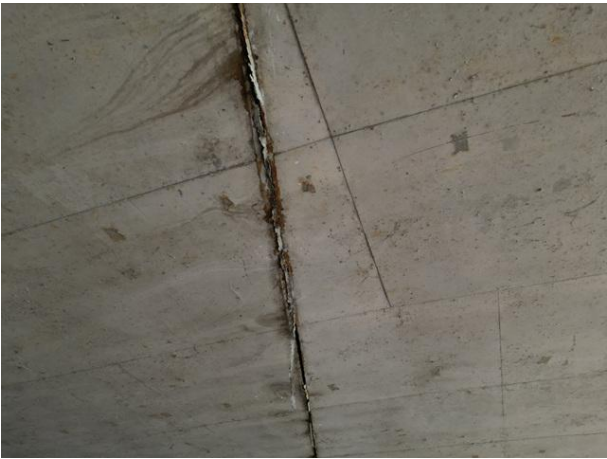
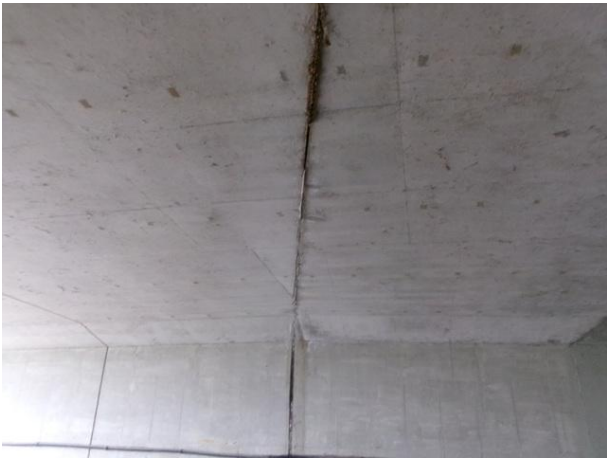
| 사진9 | 바닥판하면 균열부 백태 | 사진10 | 전회 |

| No. | 부재 | 점검내용 | 발생원인 | 비고<br>(사진) |
|---|---|---|---|---|
| 5 | 바닥판 | 균열부 백태 | 시공미흡, 수분접촉, 장기공용 | 7, 8 |

| 구 분 | 손상내용 | 보수방안 | 손상<br>물량 | 보수<br>물량 | 단위 | 단가<br>(천원) | 개략공사비<br>(천원) | 우선<br>순위 |
|---|---|---|---|---|---|---|---|---|
| | 균열부 백태 | 표면보수 | 0.3 | 0.45 | ㎡ | 299 | 135 | 3 |

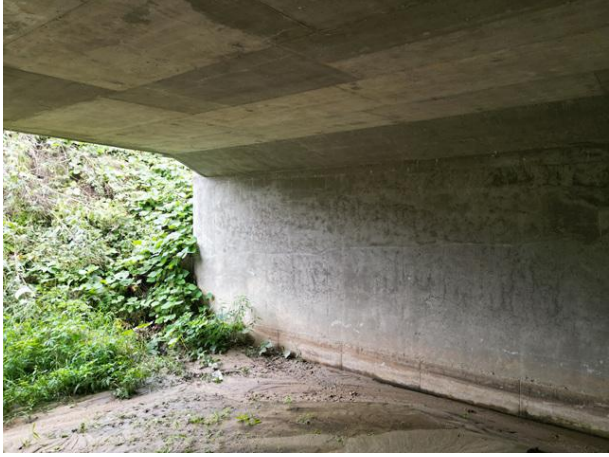
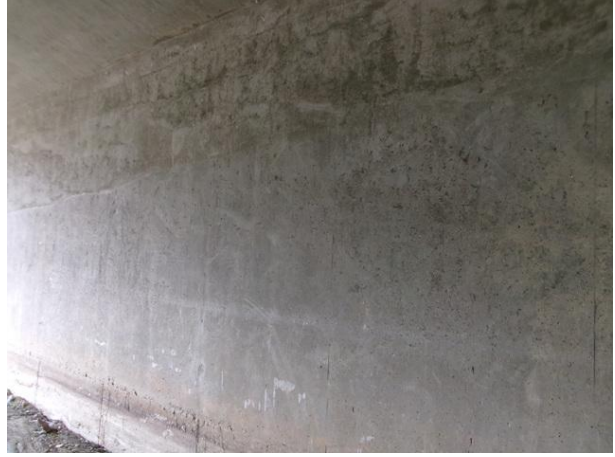
| <div>사진15</div> <div>교대 망상균열</div> | <div>사진16</div> <div>전회</div> |

| No. | 부재 | 점검내용 | 발생원인 | 비고<br>(사진) |
|---|---|---|---|---|
| 9 | 교대 | 망상균열 | 온도 및 건조수축 등, 장기공용 | 15, 16 |

| 구 분 | 손상내용 | 보수방안 | 손상<br>물량 | 보수<br>물량 | 단위 | 단가<br>(천원) | 개략공사비<br>(천원) | 우선<br>순위 |
|---|---|---|---|---|---|---|---|---|
| | 망상균열 | 표면보수 | 28.00 | 42.00 | ㎡ | 250 | 10,500 | 3 |

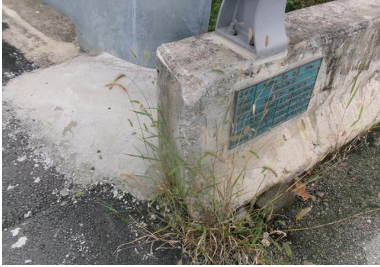
| 구 분 | 손상사진 | 유지관리시 주안점 | 비고 |
|---|---|---|---|
| 난간 | | ◇손상의 추가발생 여부 확인 | |

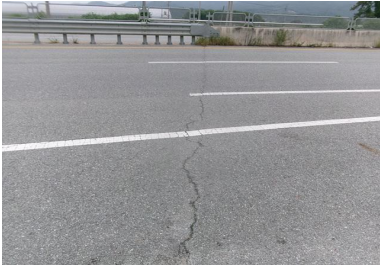
| 구 분 | 손상사진 | 유지관리시 주안점 | 비고 |
|---|---|---|---|
| 교면 포장 | | ◇아스콘균열<br>◇손상의 진행 및 진전, 추가발생 여부확인 | |

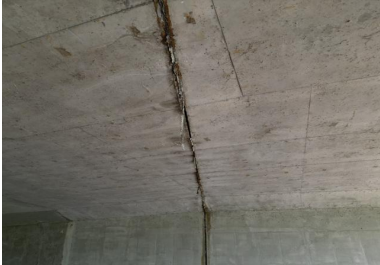
| 구 분 | 손상사진 | 유지관리시 주안점 | 비고 |
|---|---|---|---|
| 바닥판 하면 | | ◇균열 및 조인트부 실란트열화 및 누수<br>◇손상의 진행 및 진전, 추가발생 여부확인 | |

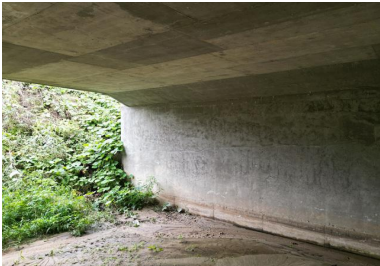
| 구 분 | 손상사진 | 유지관리시 주안점 | 비고 |
|---|---|---|---|
| 교대 | | ◇균열, 망상균열 등 발생<br>◇손상의 진행 및 진전, 추가발생 여부확인 | |
