## 11. 선돌교

# 11. 선돌교 정기안전점검

【표 II-11.1】 시설물 현황

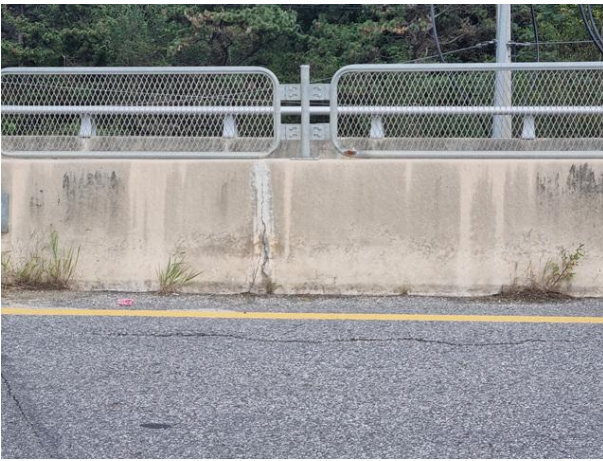
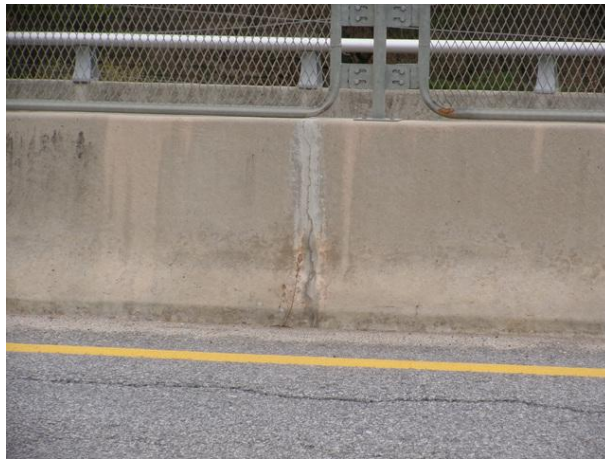
| 사진1 | 방호벽 균열(폭 0.3mm이상) | 사진2 | 전회 |

| No. | 부재 | 점검내용 | 발생원인 | 비고<br>(사진) |
|---|---|---|---|---|
| 1 | 난간 | 균열(폭 0.3mm이상) | 시공미흡, 온도 및 건조수축 등 | 1, 2 |

| 구 분 | 손상내용 | 보수방안 | 손상<br>물량 | 보수<br>물량 | 단위 | 단가<br>(천원) | 개략공사비<br>(천원) | 우선<br>순위 |
|---|---|---|---|---|---|---|---|---|
| 방호벽 | 균열(폭 0.3mm이상) | 주의관찰 | 7.00 | 10.50 | m | — | — | — |

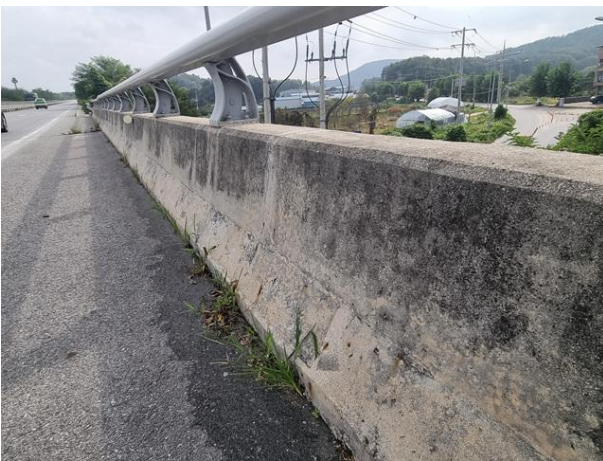
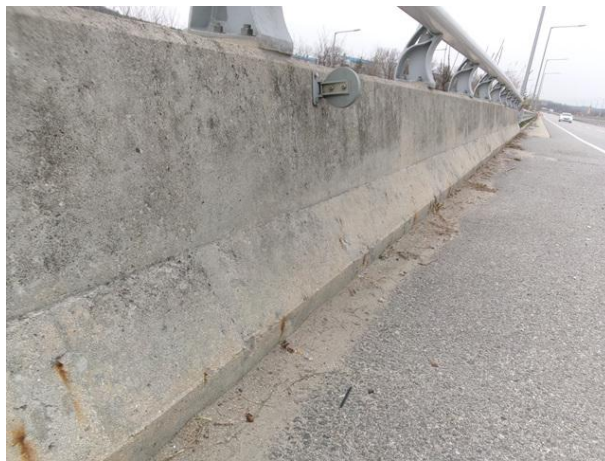
| 사진3 | 방호벽 표면열화 | 사진4 | 전회 |

| No. | 부재 | 점검내용 | 발생원인 | 비고<br>(사진) |
|---|---|---|---|---|
| 2 | 난간 | 표면열화 | 장기공용 | 3, 4 |

| 구 분 | 손상내용 | 보수방안 | 손상<br>물량 | 보수<br>물량 | 단위 | 단가<br>(천원) | 개략공사비<br>(천원) | 우선<br>순위 |
|---|---|---|---|---|---|---|---|---|
| | 표면열화 | 주의관찰 | 6.50 | 9.75 | m² | — | — | — |

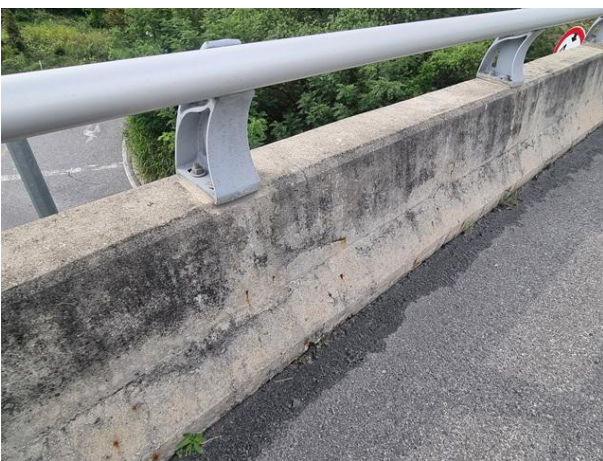
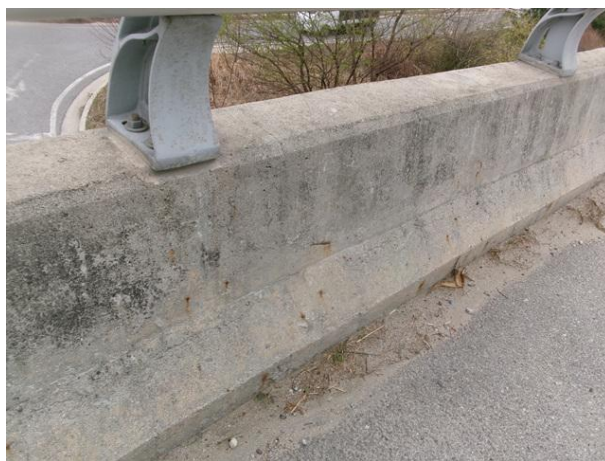
| 사진5 | 방호벽 철근노출 | 사진6 | 전회 |

| No. | 부재 | 점검내용 | 발생원인 | 비고<br>(사진) |
|---|---|---|---|---|
| 3 | 난간 | 철근노출 | 시공미흡, 온도 및 건조수축 등 | 5, 6 |

| 구 분 | 손상내용 | 보수방안 | 손상<br>물량 | 보수<br>물량 | 단위 | 단가<br>(천원) | 개략공사비<br>(천원) | 우선<br>순위 |
|---|---|---|---|---|---|---|---|---|
| | 철근노출 | 주의관찰 | 0.02 | 0.03 | m² | — | — | — |

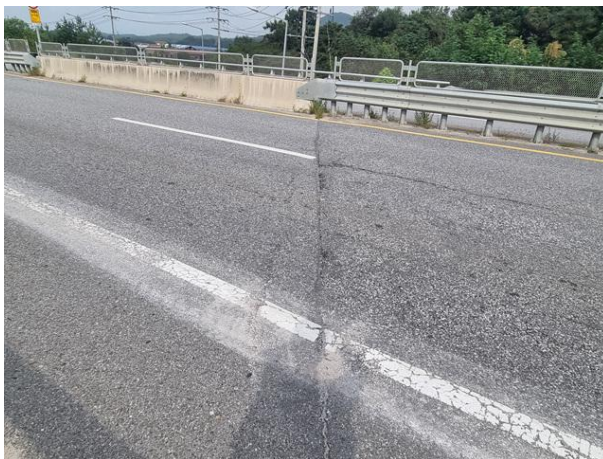
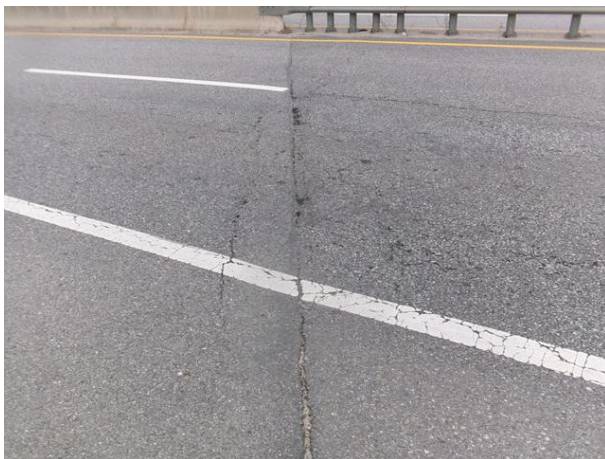
| 사진7 | 교면포장 아스콘 균열 | 사진8 | 전회 |

| No. | 부재 | 점검내용 | 발생원인 | 비고<br>(사진) |
|---|---|---|---|---|
| 5 | 교면포장 | 아스콘 균열 | 장기공용 | 7, 8 |

주요손상으로 교면포장의 아스콘 열화손상은 손상율이 17.6%로 통행차량의 주행성에 영향을 미치므로 전면재포장이 필요한 상태이다.

| 구 분 | 손상내용 | 보수방안 | 손상<br>물량 | 보수<br>물량 | 단위 | 단가<br>(천원) | 개략공사비<br>(천원) | 우선<br>순위 |
|---|---|---|---|---|---|---|---|---|
| 교면포장 | 아스콘 균열 | 재포장<br>아스콘 | 84.00 | 260.00 | m² | 166 | 43,160 | 1 |

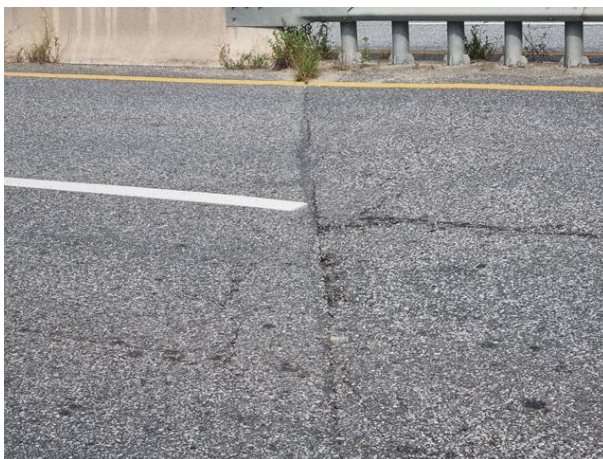
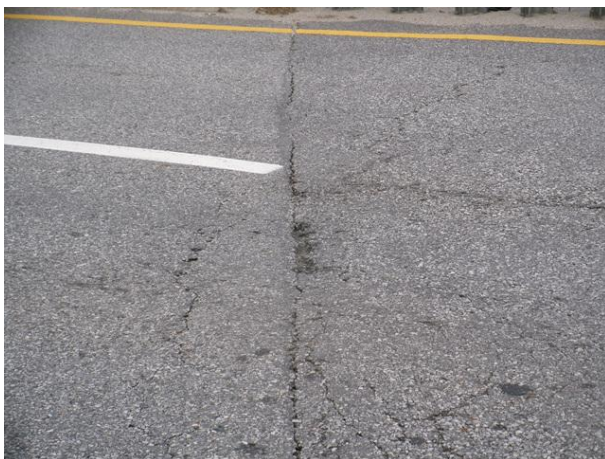
| 사진9 | 교면포장 포트홀 | 사진10 | 전회 |

| No. | 부재 | 점검내용 | 발생원인 | 비고<br>(사진) |
|---|---|---|---|---|
| 7 | 교면포장 | 포트홀 | 장기공용 | 9, 10 |

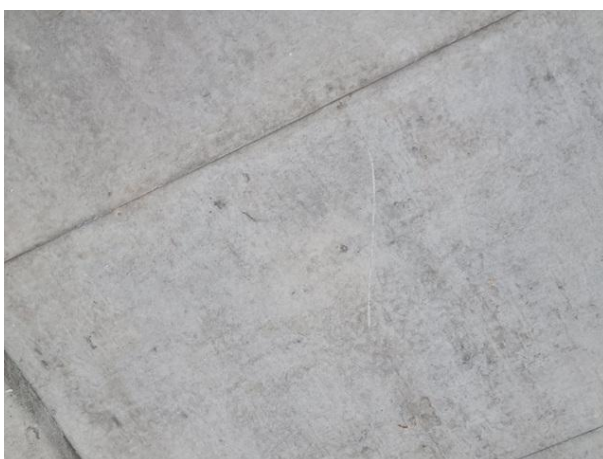
| 사진11 | 바닥판 균열(폭 0.3mm미만) | 사진12 | 전회 |

| No. | 부재 | 점검내용 | 발생원인 | 비고<br>(사진) |
|---|---|---|---|---|
| 8 | 바닥판 | 균열(폭 0.3mm미만) | 시공미흡, 온도 및 건조수축 등 | 11, 12 |

| 구 분 | 손상내용 | 보수방안 | 손상<br>물량 | 보수<br>물량 | 단위 | 단가<br>(천원) | 개략공사비<br>(천원) | 우선<br>순위 |
|---|---|---|---|---|---|---|---|---|
| 바닥판<br>하면 | 균열(폭 0.3mm미만) | 표면보수 | 5.50 | 2.06 | m² | 299 | 616 | 3 |

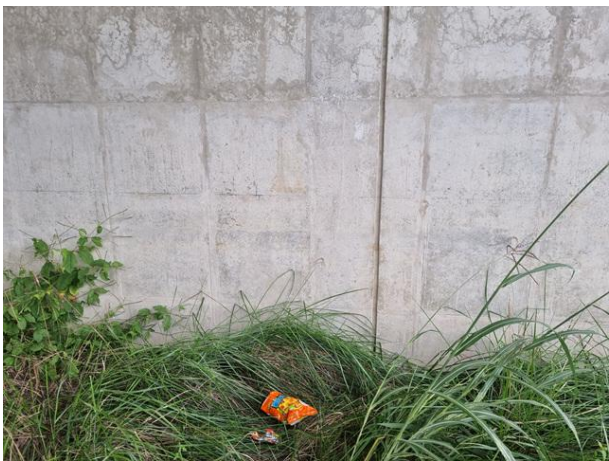
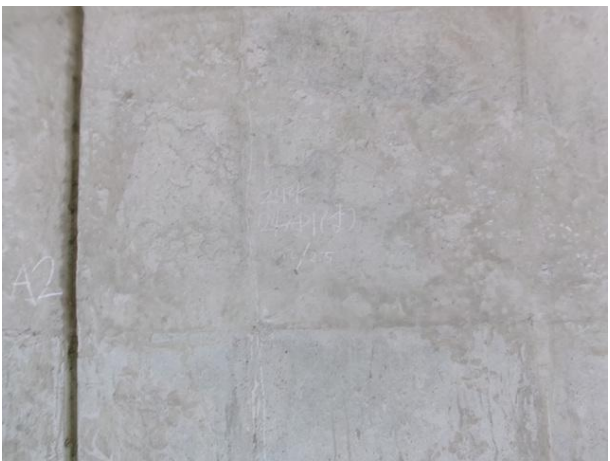
| 사진13 | 교대 균열(폭 0.3mm미만) | 사진14 | 전회 |

| No. | 부재 | 점검내용 | 발생원인 | 비고<br>(사진) |
|---|---|---|---|---|
| 9 | 교대 | 균열(폭 0.3mm미만) | 시공미흡, 온도 및 건조수축 등 | 13, 14 |

| 구 분 | 손상내용 | 보수방안 | 손상<br>물량 | 보수<br>물량 | 단위 | 단가<br>(천원) | 개략공사비<br>(천원) | 우선<br>순위 |
|---|---|---|---|---|---|---|---|---|
| 교대 | 균열(폭 0.3mm미만) | 표면보수 | 9.50 | 3.56 | m² | 250 | 890 | 3 |

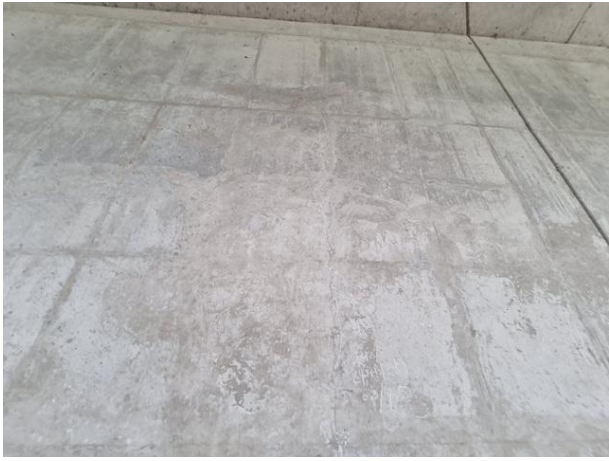
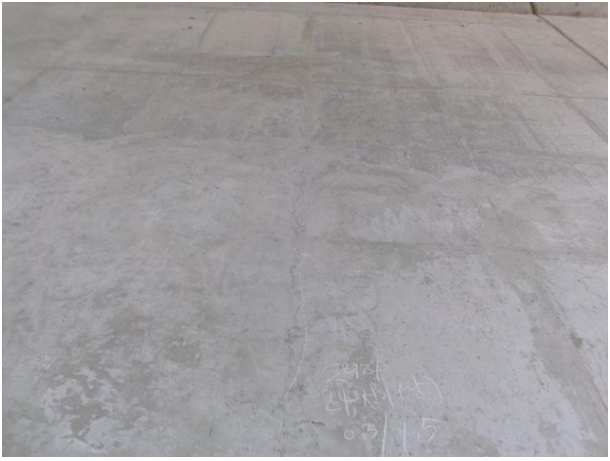
| 사진15 | 교대 균열(폭 0.3mm이상) | 사진16 | 전회 |

| No. | 부재 | 점검내용 | 발생원인 | 비고<br>(사진) |
|---|---|---|---|---|
| 10 | 교대 | 균열(폭 0.3mm이상) | 시공미흡, 온도 및 건조수축 등 | 15, 16 |

| 구 분 | 손상내용 | 보수방안 | 손상<br>물량 | 보수<br>물량 | 단위 | 단가<br>(천원) | 개략공사비<br>(천원) | 우선<br>순위 |
|---|---|---|---|---|---|---|---|---|
| | 균열(폭 0.3mm이상) | 주입보수 | 4.50 | 6.75 | m | 103 | 695 | 3 |

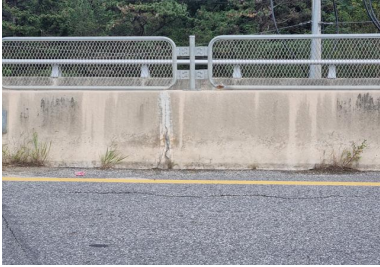
| 구 분 | 손상사진 | 유지관리시 주안점 | 비고 |
|---|---|---|---|
| 난간 | | ◇손상의 추가발생 여부 확인 | |

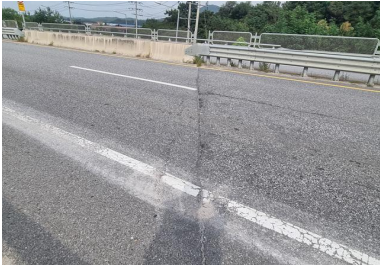
| 구 분 | 손상사진 | 유지관리시 주안점 | 비고 |
|---|---|---|---|
| 교면 포장 | | ◇손상의 추가발생 여부 확인 | |

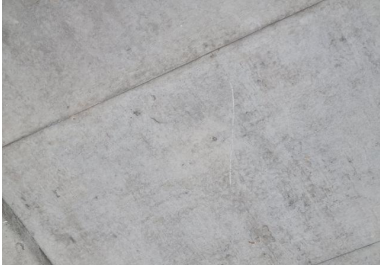
| 구 분 | 손상사진 | 유지관리시 주안점 | 비고 |
|---|---|---|---|
| 바닥판 하면 | | ◇균열 손상의 진행 및 진전, 추가발생 여부확인 | |
