## 14. 궁촌1교(상)

# 14. 궁촌1교(상) 정기안전점검

【표 II-14.1】 시설물 현황

| 용 도 | 도로교량 | | 시설물 규모 | L=60.0m, B=11.4m | |

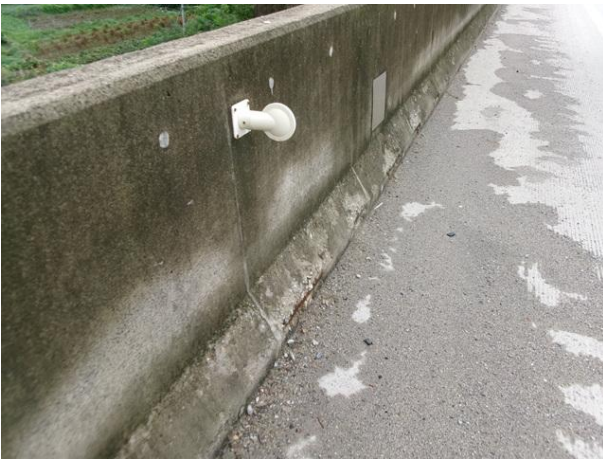
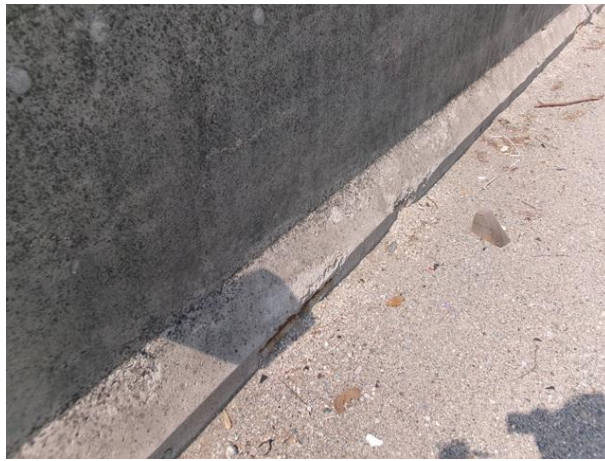
| 사진1 | 방호벽 파손 | 사진2 | 전회 |

| No. | 부재 | 점검내용 | 발생원인 | 비고<br>(사진) |
|---|---|---|---|---|
| 1 | 난간 및 연석 | 파손 | 외부충격 | 1, 2 |

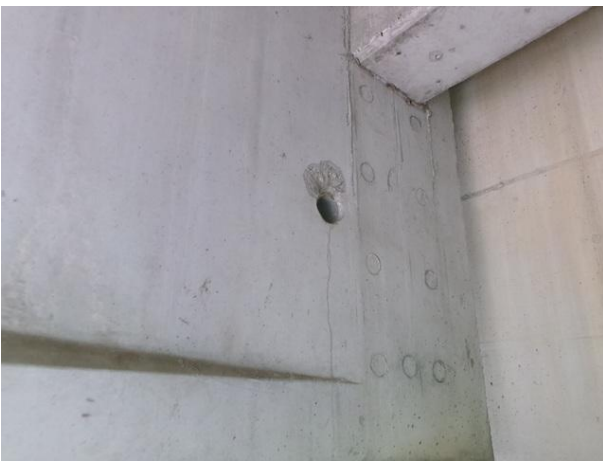
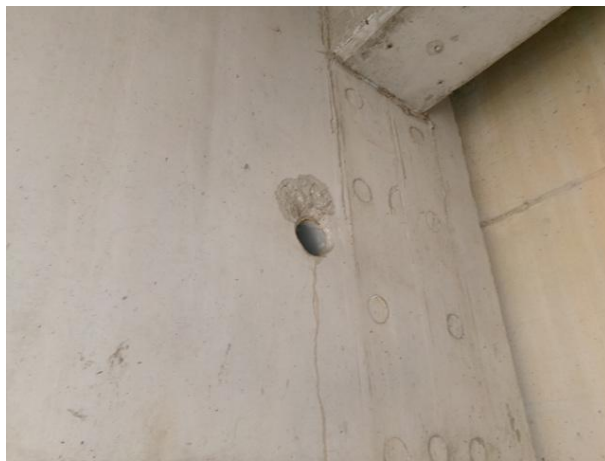
| 사진3 | 거더 인양홀 파손 | 사진4 | 전회 |

| No. | 부재 | 점검내용 | 발생원인 | 비고<br>(사진) |
|---|---|---|---|---|
| 2 | 거더 | 인양홀 파손 | 시공미흡 | 3, 4 |

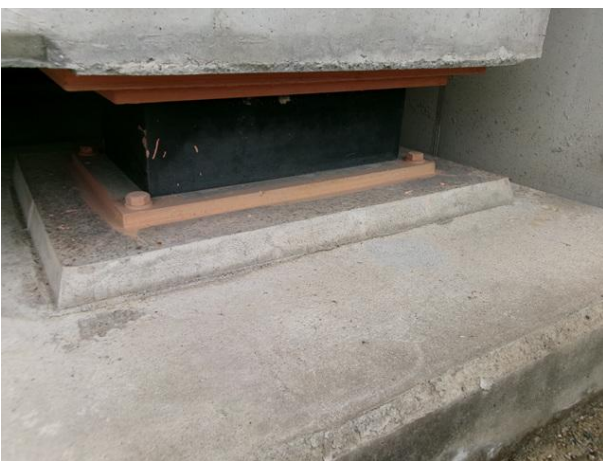
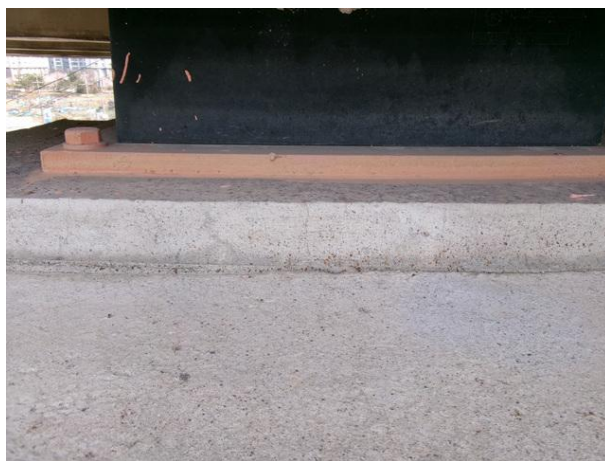
| 사진5 | 교량받침 무수축물탈 균열 | 사진6 | 전회 |

| No. | 부재 | 점검내용 | 발생원인 | 비고<br>(사진) |
|---|---|---|---|---|
| 3 | 교량받침 | 무수축몰탈 균열 | 시공미흡, 온도 및 건조수축 등 | 5, 6 |

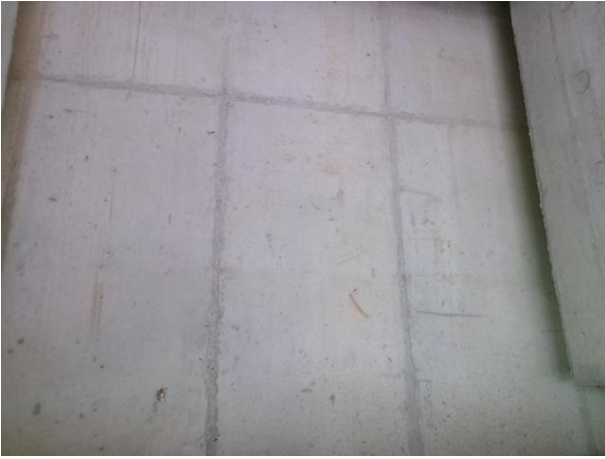
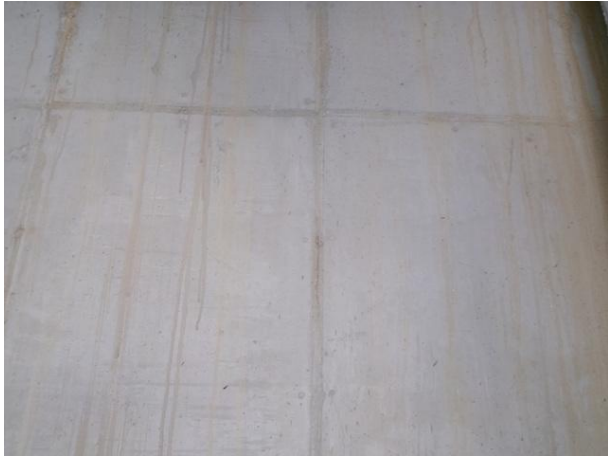
| 사진7 | 교대 균열(폭 0.3mm미만) | 사진8 | 전회 |

| No. | 부재 | 점검내용 | 발생원인 | 비고<br>(사진) |
|---|---|---|---|---|
| 5 | 교대 | 균열(폭 0.3mm미만) | 시공미흡, 온도 및 건조수축 등 | 7, 8 |

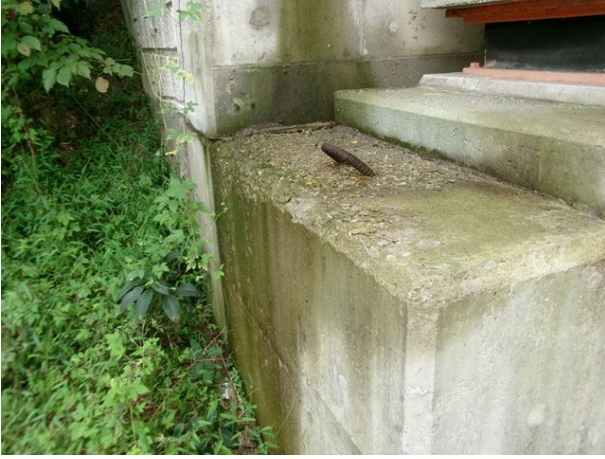
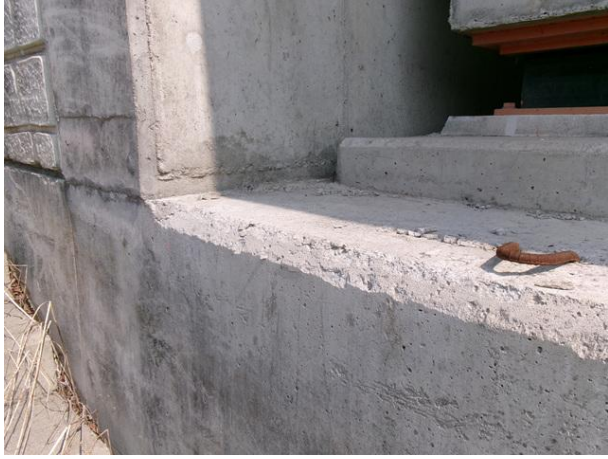
| 사진9 | 교대 박리 | 사진10 | 전회 |

| No. | 부재 | 점검내용 | 발생원인 | 비고<br>(사진) |
|---|---|---|---|---|
| 7 | 교대 | 박리 | 시공미흡, 우수유입 | 9, 10 |

주요손상으로 교대 및 방호벽 박리는 콘크리트 열화가 심화시 철근에 영향을 미칠 수 있으므로 단면보수를 실시하는 것이 바람직하다.

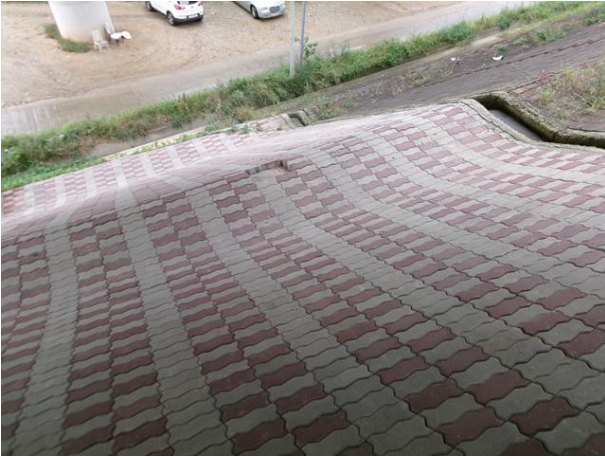
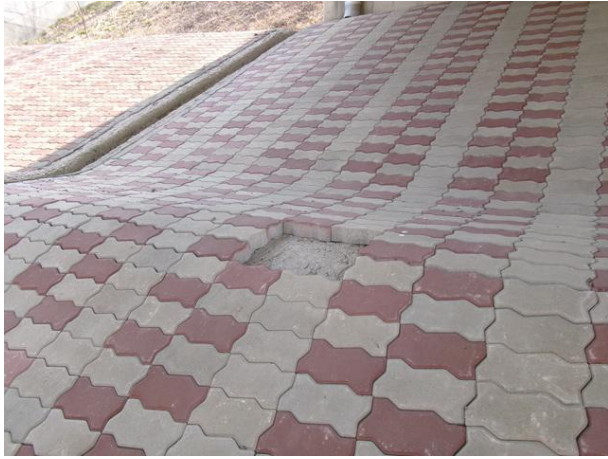
| 사진11 | 교대 법면 보호블럭 탈락 | 사진12 | 전회 |

| No. | 부재 | 점검내용 | 발생원인 | 비고<br>(사진) |
|---|---|---|---|---|
| 8 | 교대 | 법면 보호블럭 탈락 | 시공미흡 | 11, 12 |

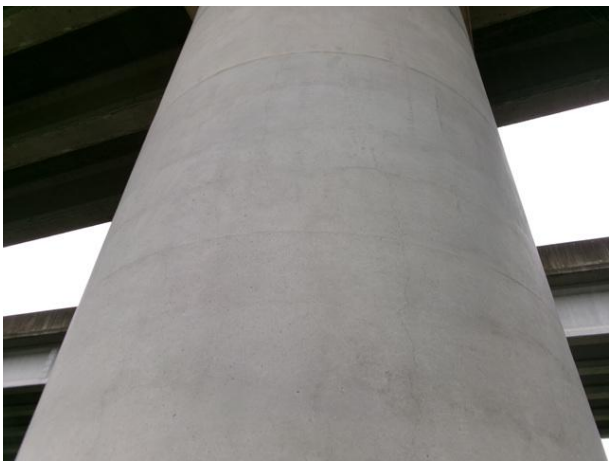
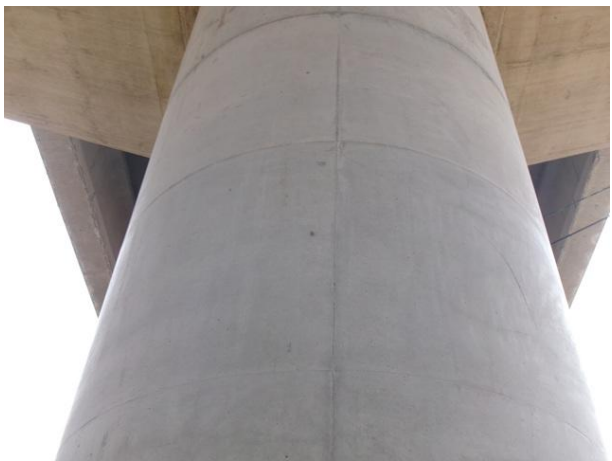
| 사진13 | 교각 균열(폭 0.3mm미만) | 사진14 | 전회 |

| No. | 부재 | 점검내용 | 발생원인 | 비고<br>(사진) |
|---|---|---|---|---|
| 9 | 교각 | 균열(폭 0.3mm미만) | 시공미흡, 온도 및 건조수축 등 | 13, 14 |

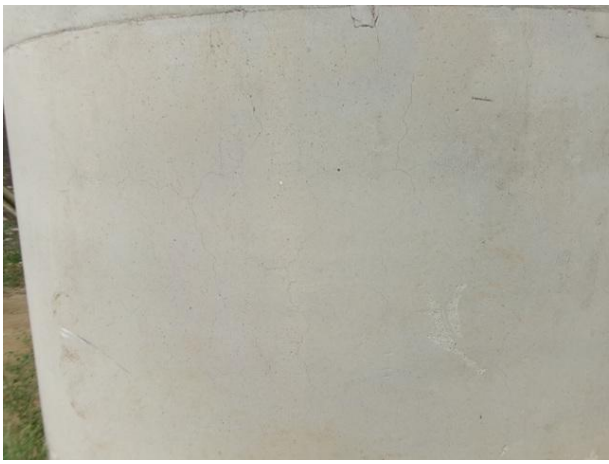
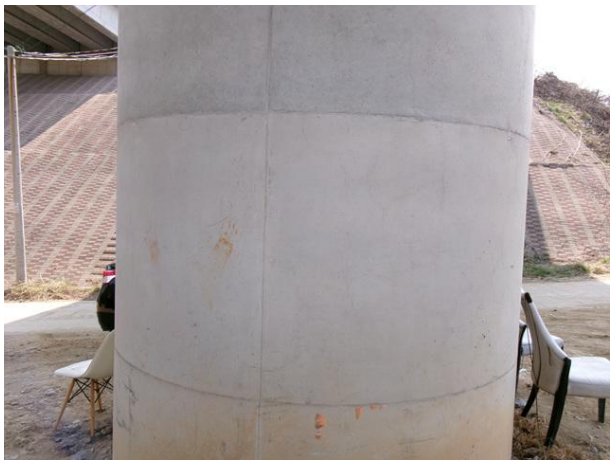
| 사진15 | 교각 망상균열 | 사진16 | 전회 |

| No. | 부재 | 점검내용 | 발생원인 | 비고<br>(사진) |
|---|---|---|---|---|
| 10 | 교각 | 망상균열 | 시공미흡, 온도 및 건조수축 등 | 15, 16 |

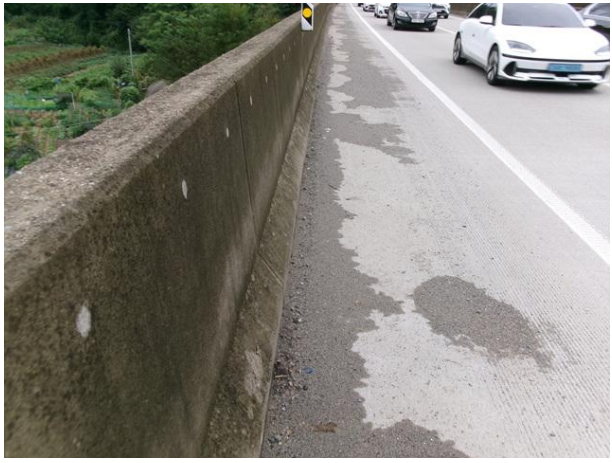
| No. | 부재 | 점검내용 | 발생원인 | 비고<br>(사진) |
|---|---|---|---|---|
| 12 | 난간 및 연석 | 박리 | 시공미흡, 장기공용, 우수유입 | 18 |

| 사진17 | 점검로 설치필요 | 사진18 | 방호벽 박리 |

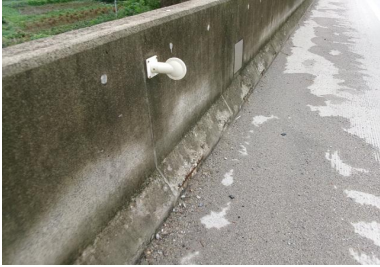
| 구 분 | 손상사진 | 유지관리시 주안점 | 비고 |
|---|---|---|---|
| 방호벽 | | ◇손상의 추가발생 여부 확인. | |

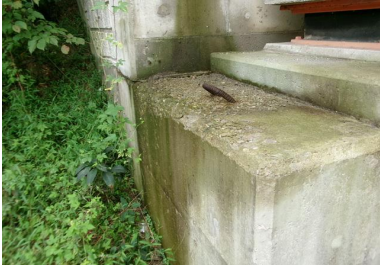
| 구 분 | 손상사진 | 유지관리시 주안점 | 비고 |
|---|---|---|---|
| 교대 | | ◇손상 진전여부 확인 | |

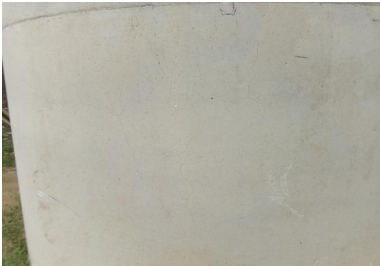
| 구 분 | 손상사진 | 유지관리시 주안점 | 비고 |
|---|---|---|---|
| 교각 | | ◇손상의 진행 및 진전, 추가발생 여부확인 | |
