## 27. 신원육교

27.3 정기안전점검 결과

【사진 Ⅱ-27.1】 시설물 전경사진

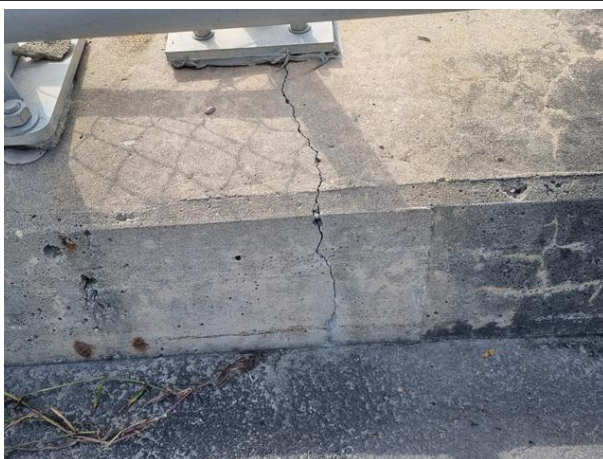
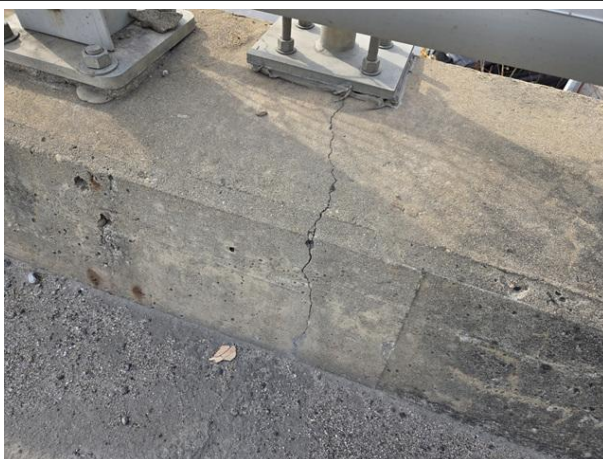
| 사진1 | 연석 균열 | 사진2 | 전회 |

| No. | 부재 | 점검내용 | 발생원인 | 비고<br>(사진) |
|---|---|---|---|---|
| 1 | 난간 | 연석 균열(폭 0.3mm미만) | 시공미흡, 온도 및 건조수축 등 | 1, 2 |

| 구 분 | 손상내용 | 보수방안 | 손상<br>물량 | 보수<br>물량 | 단위 | 단가<br>(천원) | 개략공사비<br>(천원) | 우선<br>순위 |
|---|---|---|---|---|---|---|---|---|
| 방호벽 | 연석 균열(폭 0.3mm미만) | 주의관찰 | 6.30 | 2.36 | m | — | — | — |

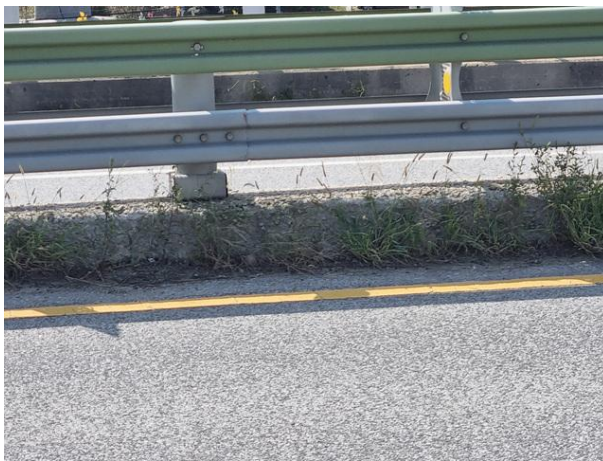
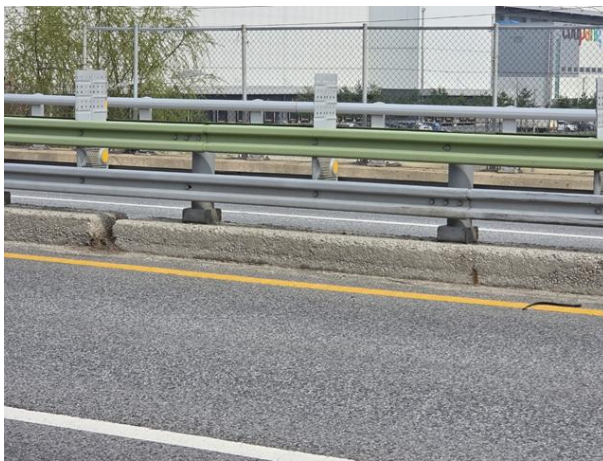
| 사진3 | 연석 표면열화 | 사진4 | 전차 |

| No. | 부재 | 점검내용 | 발생원인 | 비고<br>(사진) |
|---|---|---|---|---|
| 2 | 난간 | 표면열화 | 수분접촉, 장기공용 | 3, 4 |

| 구 분 | 손상내용 | 보수방안 | 손상<br>물량 | 보수<br>물량 | 단위 | 단가<br>(천원) | 개략공사비<br>(천원) | 우선<br>순위 |
|---|---|---|---|---|---|---|---|---|
| | 표면열화 | 주의관찰 | 15.00 | 22.50 | m² | — | — | — |

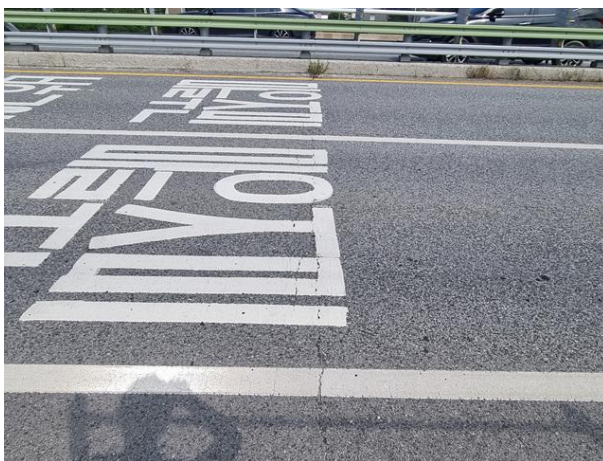
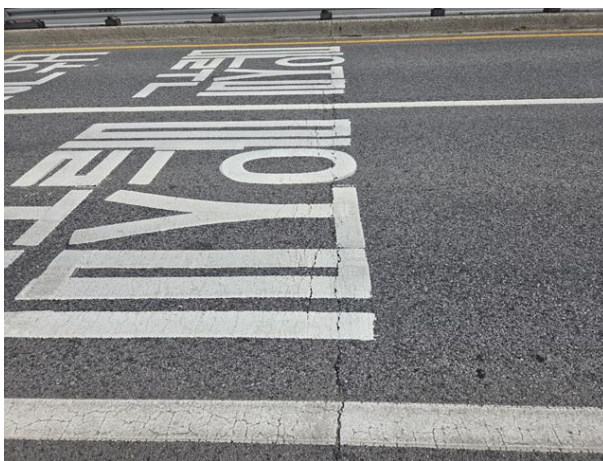
| 사진5 | 아스콘 균열 | 사진6 | 전차 |

| No. | 부재 | 점검내용 | 발생원인 | 비고<br>(사진) |
|---|---|---|---|---|
| 4 | 교면포장 | 아스콘 균열 | 장기공용 | 5, 6 |

| 구 분 | 손상내용 | 보수방안 | 손상<br>물량 | 보수<br>물량 | 단위 | 단가<br>(천원) | 개략공사비<br>(천원) | 우선<br>순위 |
|---|---|---|---|---|---|---|---|---|
| 교면포장 | 아스콘 균열 | 주의관찰 | 29.50 | 11.06 | m² | — | — | — |

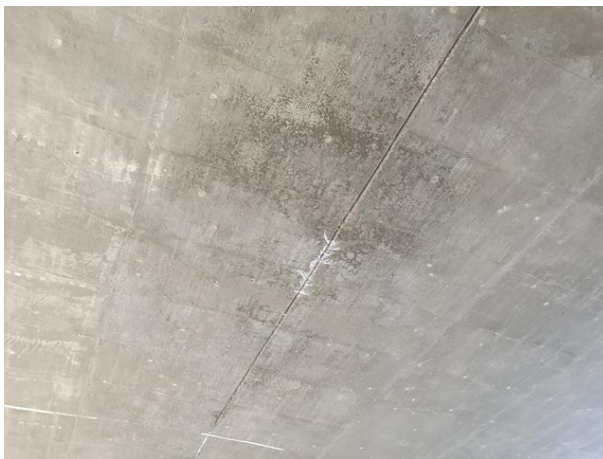
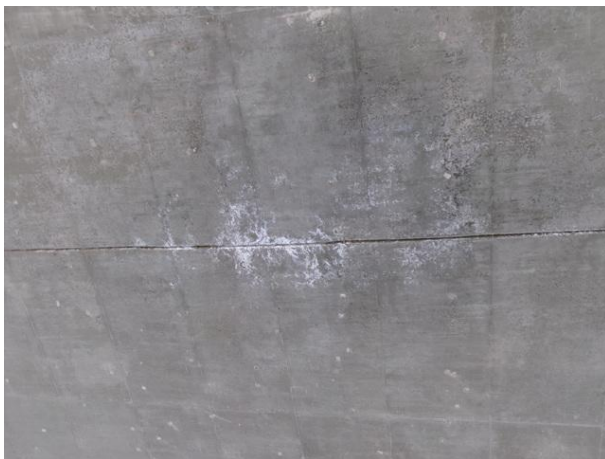
| 사진7 | 바닥판하면 백태 | 사진8 | 전차 |

| No. | 부재 | 점검내용 | 발생원인 | 비고<br>(사진) |
|---|---|---|---|---|
| 5 | 바닥판하면 | 백태 | 수분접촉, 장기공용 | 7, 8 |

| 구 분 | 손상내용 | 보수방안 | 손상<br>물량 | 보수<br>물량 | 단위 | 단가<br>(천원) | 개략공사비<br>(천원) | 우선<br>순위 |
|---|---|---|---|---|---|---|---|---|
| 바닥판<br>하면 | 백태 | 표면보수 | 1.20 | 1.80 | m² | 299 | 538 | 3 |

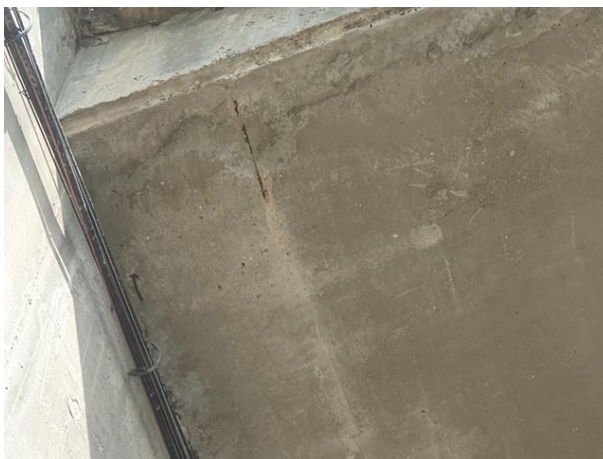
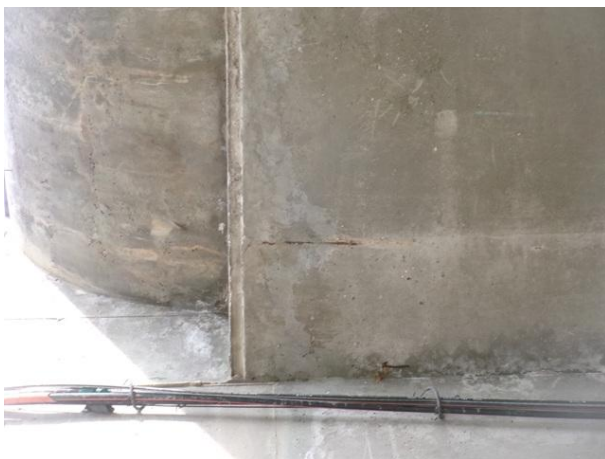
| 사진9 | 바닥판 철근노출 | 사진10 | 전차 |

| No. | 부재 | 점검내용 | 발생원인 | 비고<br>(사진) |
|---|---|---|---|---|
| 6 | 바닥판하면 | 철근노출 | 시공미흡 | 9, 10 |

| 구 분 | 손상내용 | 보수방안 | 손상<br>물량 | 보수<br>물량 | 단위 | 단가<br>(천원) | 개략공사비<br>(천원) | 우선<br>순위 |
|---|---|---|---|---|---|---|---|---|
| | 철근노출 | 단면보수(방청) | 0.30 | 0.45 | m² | 1,336 | 601 | 2 |

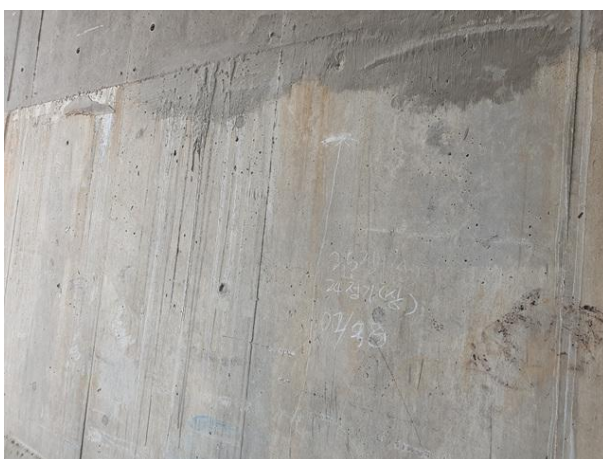
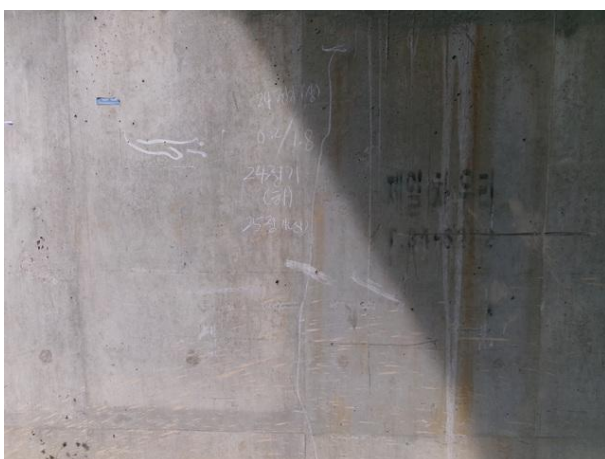
| 사진11 | 교대 균열(폭 0.3mm미만) | 사진12 | 전회 |

| No. | 부재 | 점검내용 | 발생원인 | 비고<br>(사진) |
|---|---|---|---|---|
| 9 | 교대 | 균열(폭 0.3mm미만) | 시공미흡, 온도 및 건조수축 등 | 11, 12 |

| 구 분 | 손상내용 | 보수방안 | 손상<br>물량 | 보수<br>물량 | 단위 | 단가<br>(천원) | 개략공사비<br>(천원) | 우선<br>순위 |
|---|---|---|---|---|---|---|---|---|
| 교대 | 균열(폭 0.3mm미만) | 표면보수 | 42.10 | 15.79 | m² | 250 | 3,948 | 3 |

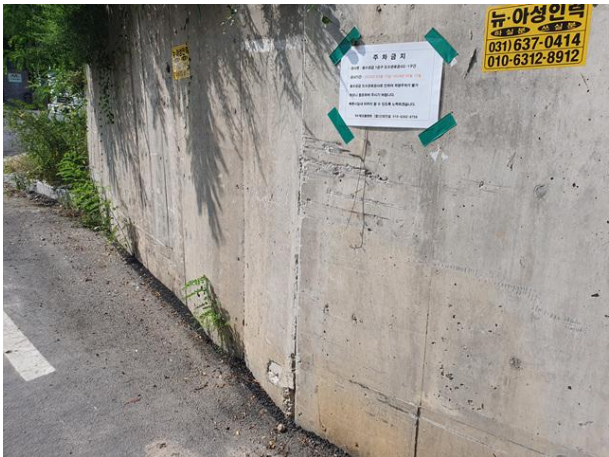
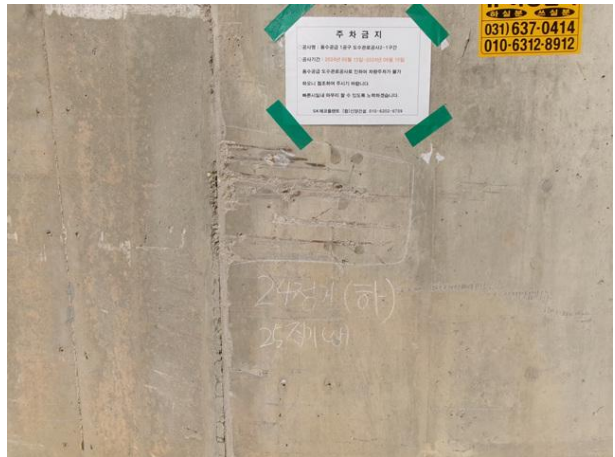
| 사진13 | 교대 균침 | 사진14 | 전회 |

| No. | 부재 | 점검내용 | 발생원인 | 비고<br>(사진) |
|---|---|---|---|---|
| 10 | 교대 | 굽힘 | 외부충격 | 13, 14 |

| 구 분 | 손상내용 | 보수방안 | 손상<br>물량 | 보수<br>물량 | 단위 | 단가<br>(천원) | 개략공사비<br>(천원) | 우선<br>순위 |
|---|---|---|---|---|---|---|---|---|
| | 긁힘 | 단면보수 | 0.24 | 0.36 | m² | 960 | 346 | 3 |

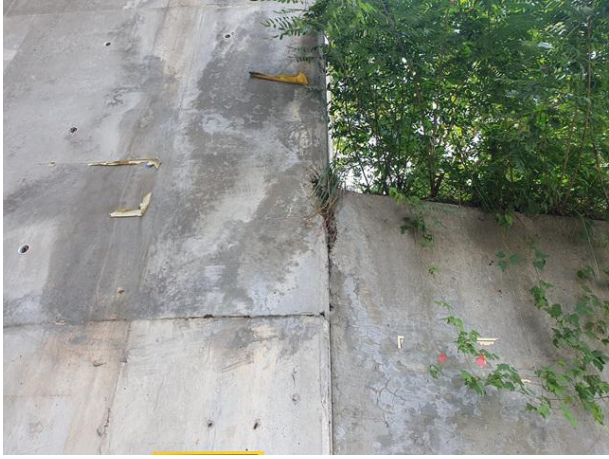
| 사진15 | 교대 재료분리 | 사진16 | 전회 |

| No. | 부재 | 점검내용 | 발생원인 | 비고<br>(사진) |
|---|---|---|---|---|
| 11 | 교대 | 재료분리 | 시공미흡 | 15 |

| 구 분 | 손상내용 | 보수방안 | 손상<br>물량 | 보수<br>물량 | 단위 | 단가<br>(천원) | 개략공사비<br>(천원) | 우선<br>순위 |
|---|---|---|---|---|---|---|---|---|
| | 재료분리 | 단면보수 | 0.08 | 0.12 | m² | 960 | 115 | 3 |

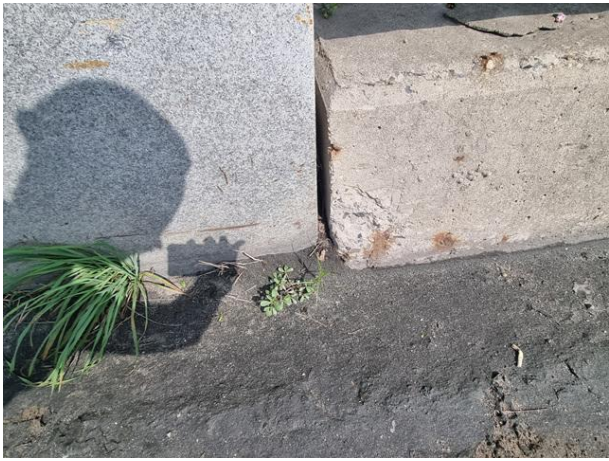
| No. | 부재 | 점검내용 | 발생원인 | 비고<br>(사진) |
|---|---|---|---|---|
| 3 | 난간 | 접속부 방호벽 파손 | 외부충격 | 17 |

| 사진17 | 연석 파손 | 사진18 | 바닥판하면 망상균열, 층분리 |

| 구 분 | 손상내용 | 보수방안 | 손상<br>물량 | 보수<br>물량 | 단위 | 단가<br>(천원) | 개략공사비<br>(천원) | 우선<br>순위 |
|---|---|---|---|---|---|---|---|---|
| | 접속부 방호벽 파손 | 주의관찰 | 0.09 | 0.14 | m² | — | — | — |

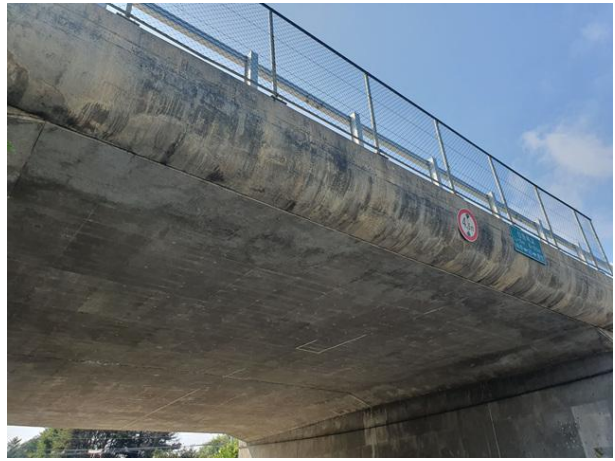
| No. | 부재 | 점검내용 | 발생원인 | 비고<br>(사진) |
|---|---|---|---|---|
| 7 | 바닥판하면 | 망상균열 | 수분접촉, 장기공용 | |
| 8 | 바닥판하면 | 층분리 | 시공미흡, 수분접촉, 장기공용 | 18 |

| 구 분 | 손상내용 | 보수방안 | 손상<br>물량 | 보수<br>물량 | 단위 | 단가<br>(천원) | 개략공사비<br>(천원) | 우선<br>순위 |
|---|---|---|---|---|---|---|---|---|
| | 망상균열 | 표면보수 | 2.50 | 3.75 | m² | 299 | 1,121 | 3 |
| | 충분리 | 단면보수 | 3.00 | 4.50 | m² | 1,152 | 5,184 | 3 |

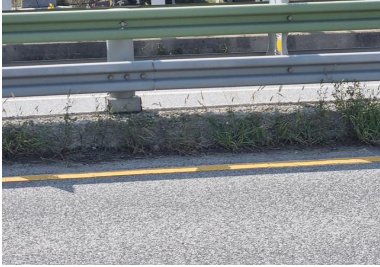
| 구 분 | 손상사진 | 유지관리시 주안점 | 비고 |
|---|---|---|---|
| 난간 | | ◇손상의 추가발생 여부 확인 | |

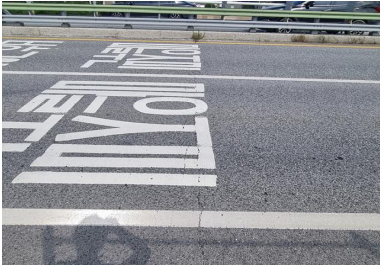
| 구 분 | 손상사진 | 유지관리시 주안점 | 비고 |
|---|---|---|---|
| 교면 포장 | | ◇손상의 추가발생 여부 확인 | |

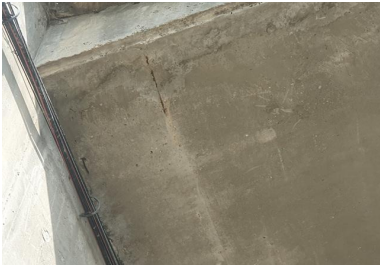
| 구 분 | 손상사진 | 유지관리시 주안점 | 비고 |
|---|---|---|---|
| 바닥판 하면 | | ◇손상의 진행 및 진전, 추가발생 여부확인 | |

주요손상으로 바닥판하면의 철근노출, 층분리는 주의관찰이 요망되며, 추후 일괄보수를 실시하는 유지관리가 필요하다.

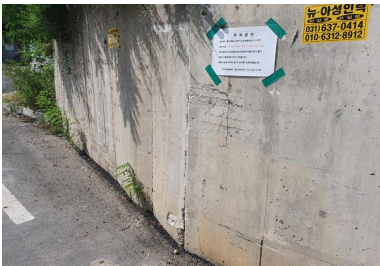
| 구 분 | 손상사진 | 유지관리시 주안점 | 비고 |
|---|---|---|---|
| 교대 | | ◇손상의 진행 및 진전, 추가발생 여부확인 | |
