# 정밀안전점검 결과 요약문

# 1. 광주2터널(상)

| 시설물명 | 광주2터널(상) | 시설물번호 | TU2017-0000206 |

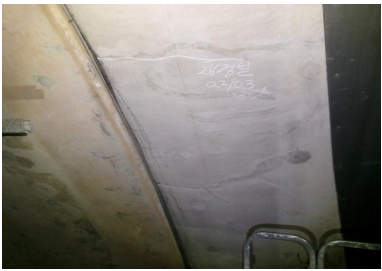
| 구 분 | 현 황 | 관리방안 | 관련사진 |
|---|---|---|---|
| 라이닝 | <ul style="list-style-type: none"> <li>■ 균열, 재균열, 망상균열 (CW=0.3mm이상)</li> </ul> | <ul style="list-style-type: none"> <li>■ 정기 및 차기 안전점검 시 손상수량 증가, 손상부 확대여부 확인 <ul style="list-style-type: none"> <li>- 손상 확대에 따라 보수시기 결정</li> <li>- 보수 시 품질 및 시공관리</li> <li>- 보수 후 재손상 발생여부 확인</li> </ul> </li> </ul> | |

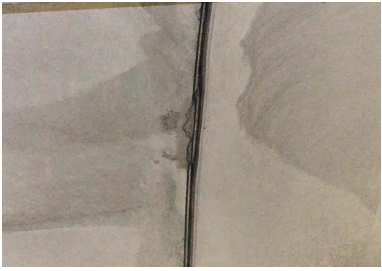
| 구 분 | 현 황 | 관리방안 | 관련사진 |
|---|---|---|---|
| | <ul style="list-style-type: none"> <li>■ 들뜸 및 박락</li> </ul> | <ul style="list-style-type: none"> <li>■ 정기 및 차기 안전점검 시 손상수량 증가, 손상부 확대여부 확인 <ul style="list-style-type: none"> <li>- 손상 확대에 따라 보수시기 결정</li> <li>- 보수 시 품질 및 시공관리</li> <li>- 보수 후 재손상 발생여부 확인</li> </ul> </li> </ul> | |

| 구분 | 손상 내용 | 단위 | 물량 | 개소 | 보수방안 | 우선순위 |
|---|---|---|---|---|---|---|
| | 박락 | m <sup>2</sup> | 1.12 | 11 | 단면보수 | 3순위 |

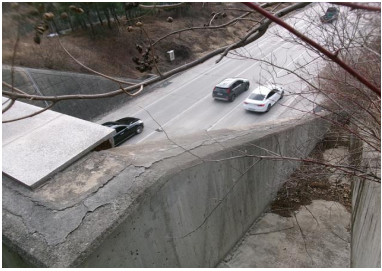
| 구 분 | 현 황 | 관리방안 | 관련사진 |
|---|---|---|---|
| 갯문 | <ul style="list-style-type: none"> <li>■ 배수로 이격</li> </ul> | <ul style="list-style-type: none"> <li>■ 정기 및 차기 안전점검 시 손상수량 증가, 손상부 확대여부 확인 <ul style="list-style-type: none"> <li>- 손상 확대에 따라 보수시기 결정</li> <li>- 보수 후 재손상 발생여부 확인</li> </ul> </li> </ul> | |

| 구분 | 손상 내용 | 단위 | 물량 | 개소 | 보수방안 | 우선순위 |
|---|---|---|---|---|---|---|
| | 배수로 갱문 이격 | m | 80.00 | 2 | 주의관찰 | — |

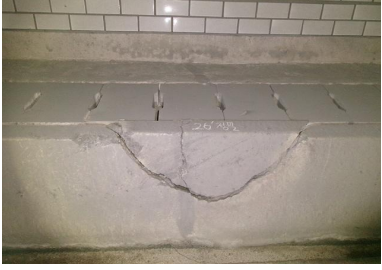
| 구 분 | 현 황 | 관리방안 | 관련사진 |
|---|---|---|---|
| 공동구 | <ul style="list-style-type: none"> <li>■ 파손</li> </ul> | <ul style="list-style-type: none"> <li>■ 정기 및 차기 안전점검 시 손상수량 증가, 손상부 확대여부 확인 <ul style="list-style-type: none"> <li>- 보수 후 재손상 발생여부 확인</li> </ul> </li> </ul> | |

| 구분 | 손상 내용 | 단위 | 물량 | 개소 | 보수방안 | 우선순위 |
|---|---|---|---|---|---|---|
| | 파손 | m <sup>2</sup> | 0.60 | 3 | 단면보수 | 3순위 |

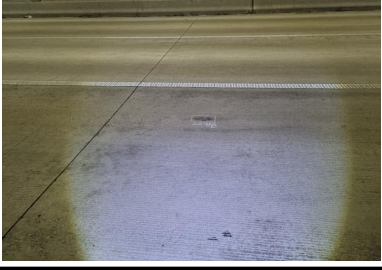
| 구 분 | 현 황 | 관리방안 | 관련사진 |
|---|---|---|---|
| 포장부 | <ul style="list-style-type: none"> <li>■ 포장 파손</li> </ul> | <ul style="list-style-type: none"> <li>■ 정기 및 차기 안전점검 시 손상수량 증가, 손상부 확대여부 확인 <ul style="list-style-type: none"> <li>- 손상 확대에 따라 보수시기 결정</li> <li>- 보수 후 재손상 발생여부 확인</li> </ul> </li> </ul> | |

| 구분 | 손상 내용 | 단위 | 물량 | 개소 | 보수방안 | 우선순위 |
|---|---|---|---|---|---|---|
| | 포장 파손 | m <sup>2</sup> | 1.92 | 17 | 단면보수 | — |
