## 8. 광주2터널(상행선)

## 손상현황 사진

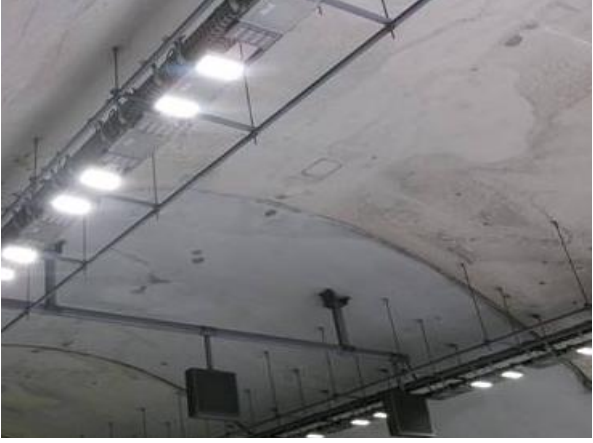
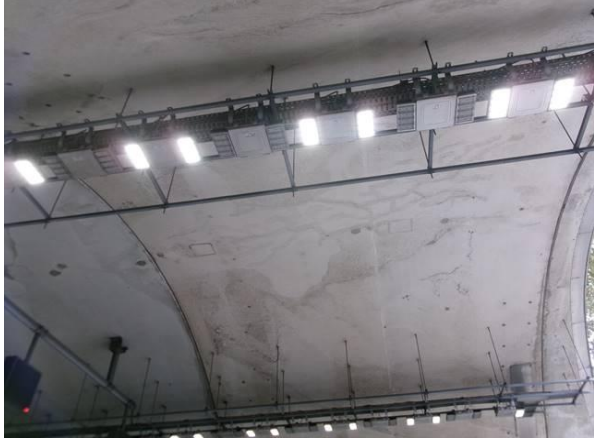
| 전차 2025년 상반기 정기안전점검 사진 | | 금회 2025년 하반기 정기안전점검 사진 | |
|---|---|---|---|
| No. 1 | 천단부 | No. 1 | 천단부 |

| 전차 2025년 상반기 정기안전점검 사진 | | 금회 2025년 하반기 정기안전점검 사진 | |
|---|---|---|---|
| 손상내용 | 균열 | 손상내용 | 균열(증감없음) |

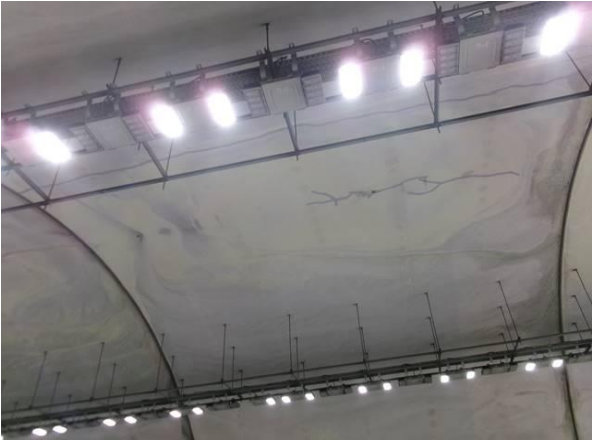
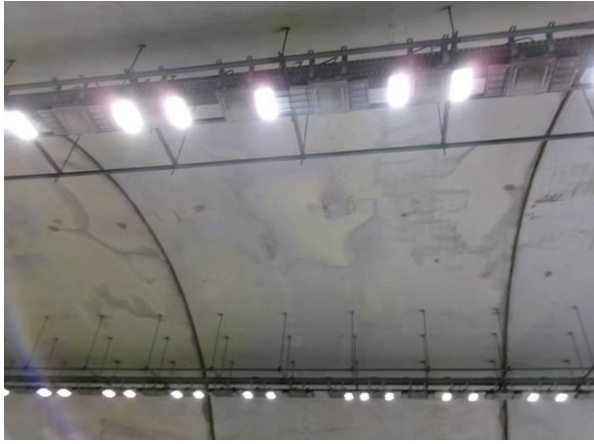
| 전차 2025년 상반기 정기안전점검 사진 | | 금회 2025년 하반기 정기안전점검 사진 | |
|---|---|---|---|
| No. 2 | 천단부 | No. 2 | 천단부 |

| 전차 2025년 상반기 정기안전점검 사진 | | 금회 2025년 하반기 정기안전점검 사진 | |
|---|---|---|---|
| 손상내용 | 균열 | 손상내용 | 균열(증감없음) |

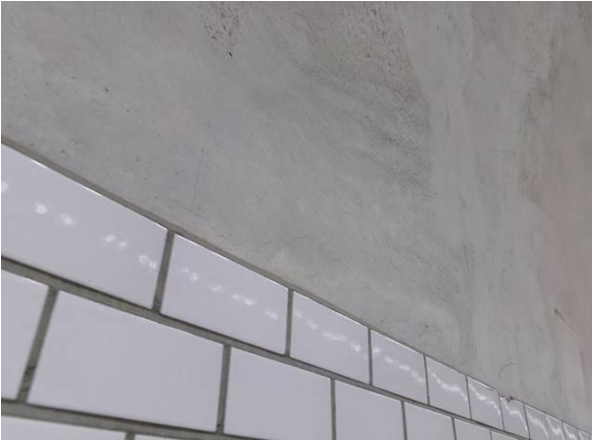
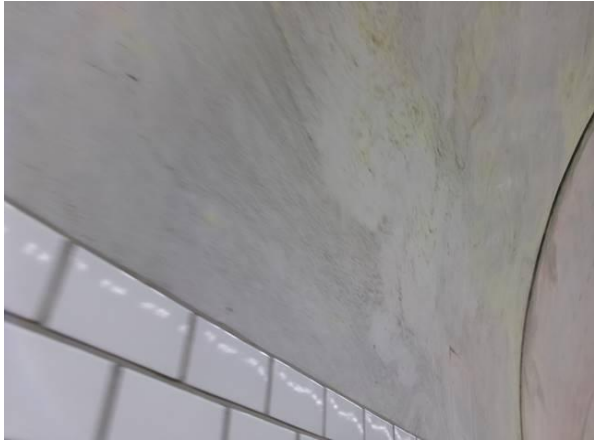
| 전차 2025년 상반기 정기안전점검 사진 | | 금회 2025년 하반기 정기안전점검 사진 | |
|---|---|---|---|
| No. 3 | 측벽부 | No. 3 | 측벽부 |

| 전차 2025년 상반기 정기안전점검 사진 | | 금회 2025년 하반기 정기안전점검 사진 | |
|---|---|---|---|
| 손상내용 | 균열 | 손상내용 | 균열(증감없음) |

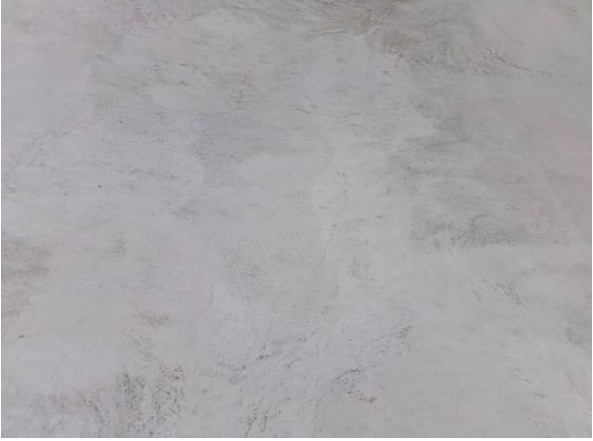
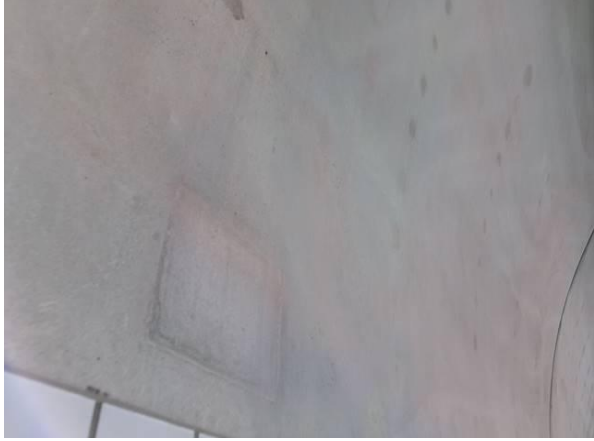
| 전차 2025년 상반기 정기안전점검 사진 | | 금회 2025년 하반기 정기안전점검 사진 | |
|---|---|---|---|
| No. 4 | 측벽부 | No. 4 | 측벽부 |

| 전차 2025년 상반기 정기안전점검 사진 | | 금회 2025년 하반기 정기안전점검 사진 | |
|---|---|---|---|
| 손상내용 | 균열 | 손상내용 | 균열(증감없음) |

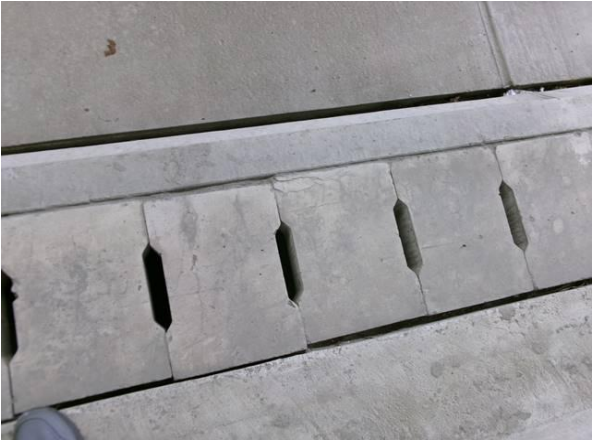
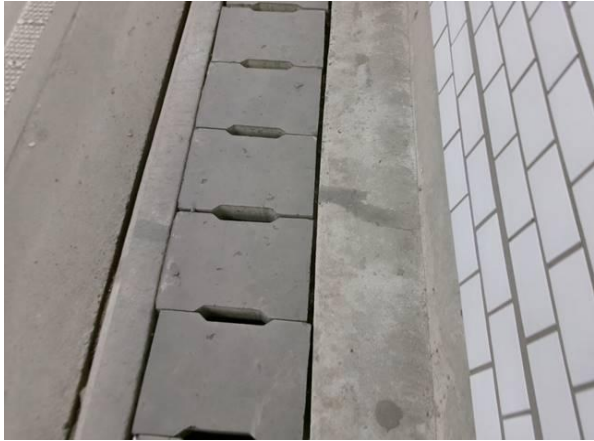
| 전차 2025년 상반기 정기안전점검 사진 | | 금회 2025년 하반기 정기안전점검 사진 | |
|---|---|---|---|
| No. 5 | 공동구 | No. 5 | 공동구 |

| 전차 2025년 상반기 정기안전점검 사진 | | 금회 2025년 하반기 정기안전점검 사진 | |
|---|---|---|---|
| 손상내용 | 덮개 파손 | 손상내용 | 덮개 파손(증감없음) |

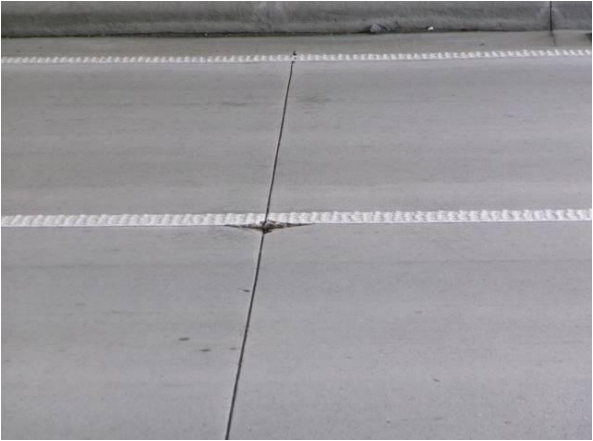
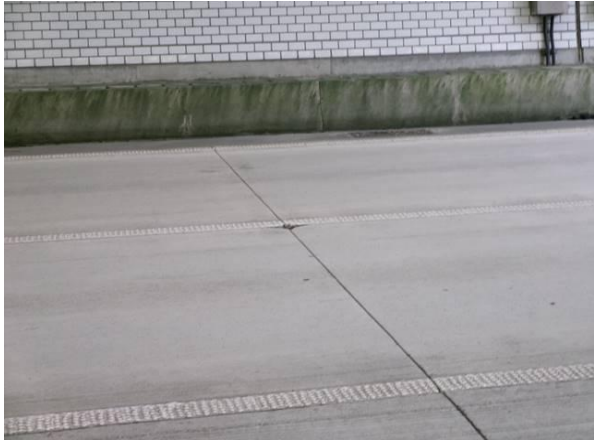
| 전차 2025년 상반기 정기안전점검 사진 | | 금회 2025년 하반기 정기안전점검 사진 | |
|---|---|---|---|
| No. 6 | 노면 | No. 6 | 노면 |

| 전차 2025년 상반기 정기안전점검 사진 | | 금회 2025년 하반기 정기안전점검 사진 | |
|---|---|---|---|
| 손상내용 | 파손 | 손상내용 | 파손(증감없음) |

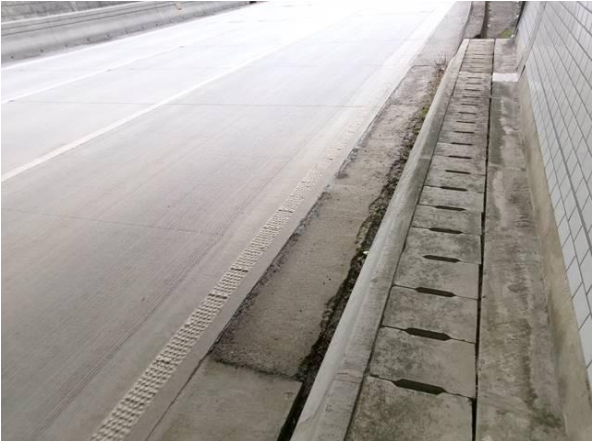
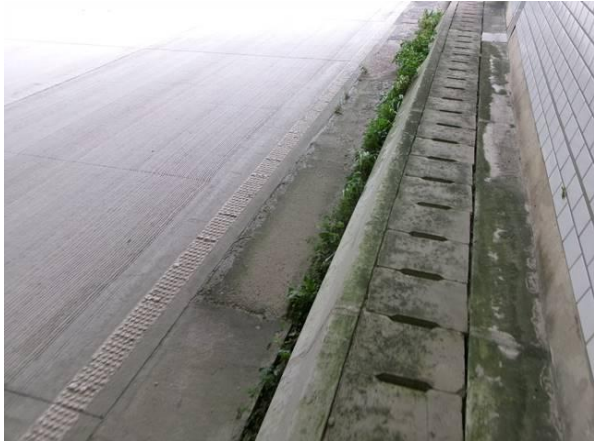
| 전차 2025년 상반기 정기안전점검 사진 | | 금회 2025년 하반기 정기안전점검 사진 | |
|---|---|---|---|
| No. 7 | 노면 | No. 7 | 노면 |

| 전차 2025년 상반기 정기안전점검 사진 | | 금회 2025년 하반기 정기안전점검 사진 | |
|---|---|---|---|
| 손상내용 | 파손 | 손상내용 | 파손(증감없음) |

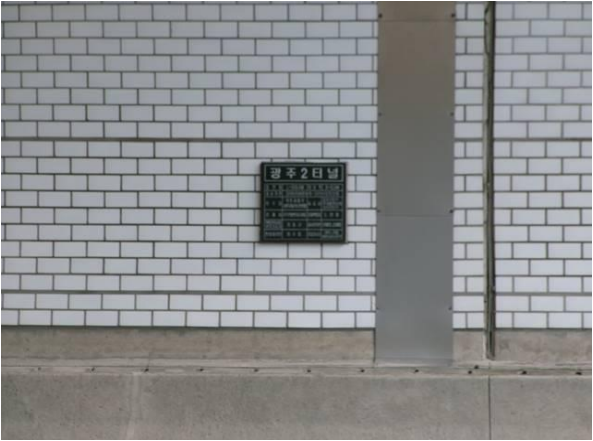
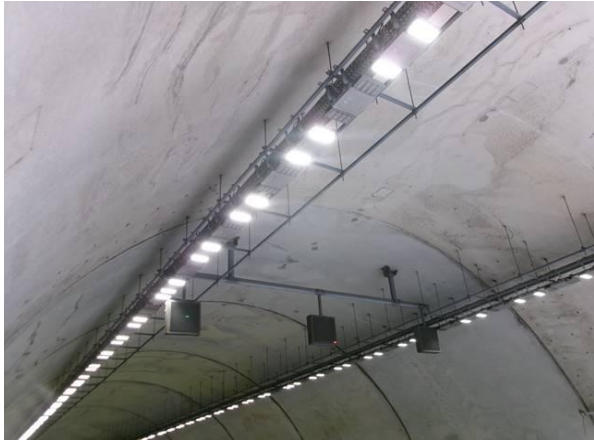
| 전차 2025년 상반기 정기안전점검 사진 | | 금회 2025년 하반기 정기안전점검 사진 | |
|---|---|---|---|
| No. 8 | 터널명판 | No. 8 | 전기시설 |

| 전차 2025년 상반기 정기안전점검 사진 | | 금회 2025년 하반기 정기안전점검 사진 | |
|---|---|---|---|
| 손상내용 | 상태양호 | 손상내용 | 상태양호 |
