## 12. 광주5터널(상행선)

## 손상현황 사진

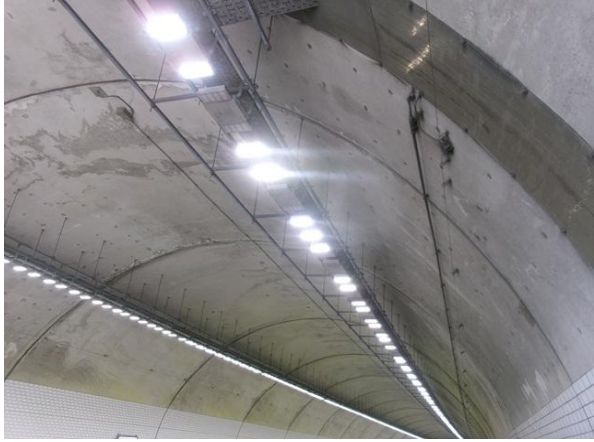
천단부 전경

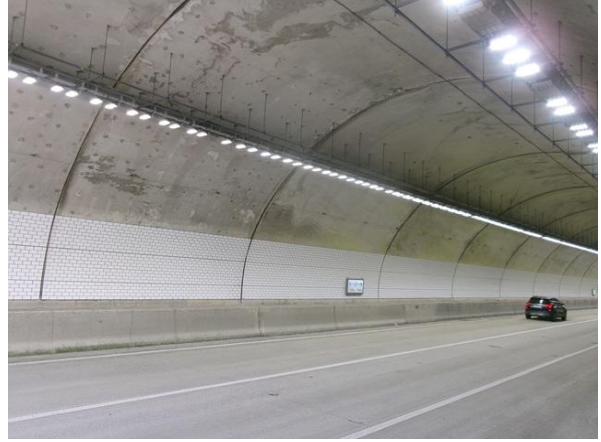
측벽부 전경

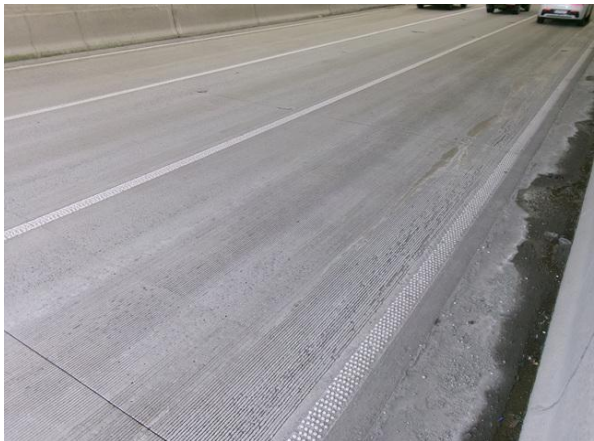
포장부 전경

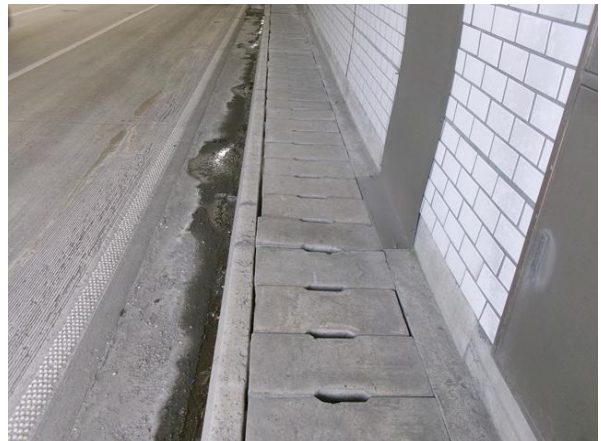
공동구 전경

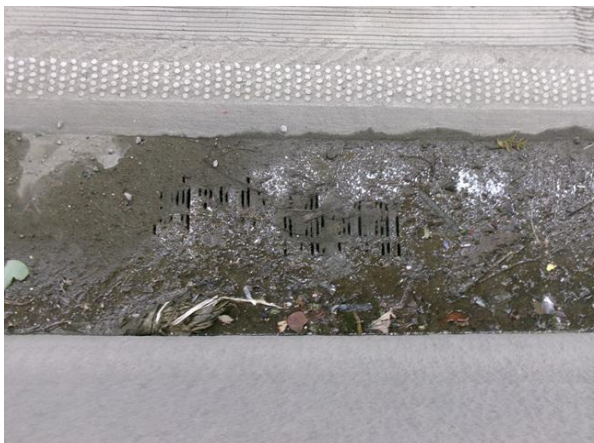
배수시설 전경

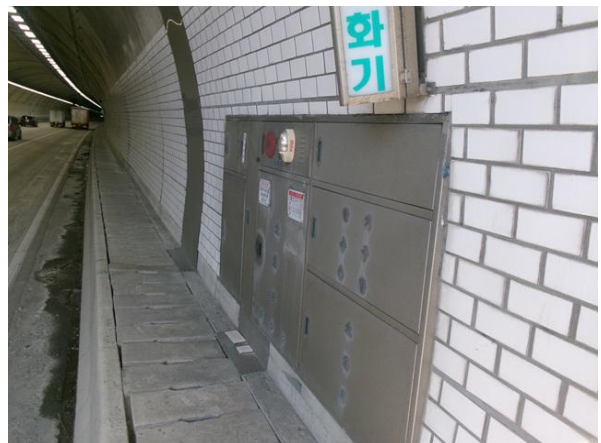
소화시설 전경

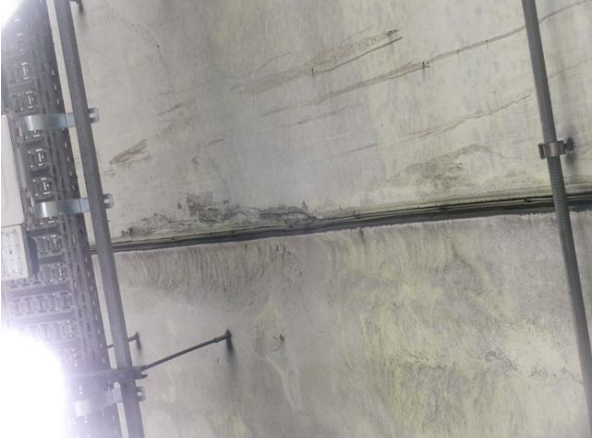
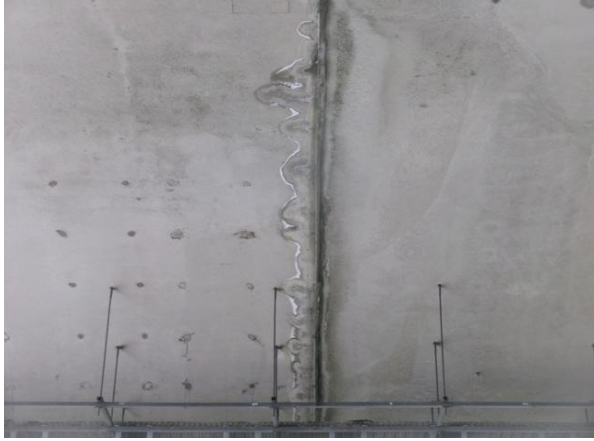
| 전차 2025년 상반기 정기안전점검 사진 | | 금회 2025년 하반기 정기안전점검 사진 | |
|---|---|---|---|
| No. 1 | 천단부 | No. 1 | 천단부 |

| 전차 2025년 상반기 정기안전점검 사진 | | 금회 2025년 하반기 정기안전점검 사진 | |
|---|---|---|---|
| 손상내용 | 균열, 누수흔적 | 손상내용 | 균열, 누수흔적(증감없음) |

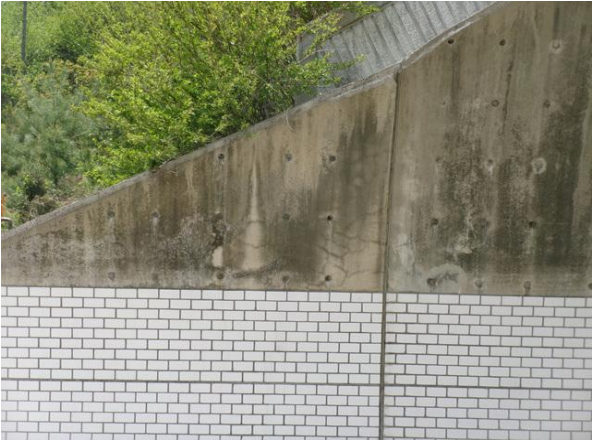
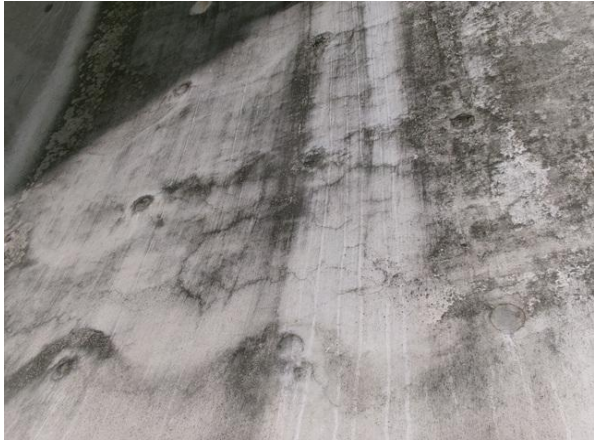
| 전차 2025년 상반기 정기안전점검 사진 | | 금회 2025년 하반기 정기안전점검 사진 | |
|---|---|---|---|
| No. 2 | 측벽부 | No. 2 | 측벽부 |

| 전차 2025년 상반기 정기안전점검 사진 | | 금회 2025년 하반기 정기안전점검 사진 | |
|---|---|---|---|
| 손상내용 | 균열 | 손상내용 | 균열(증감없음) |

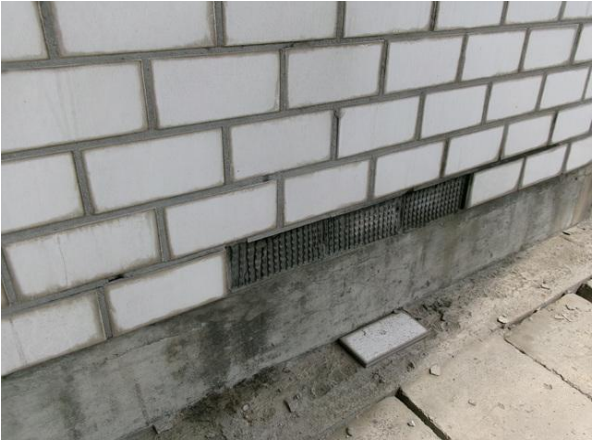
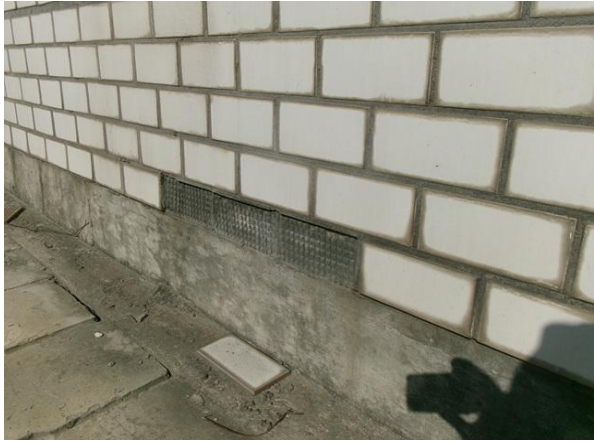
| 전차 2025년 상반기 정기안전점검 사진 | | 금회 2025년 하반기 정기안전점검 사진 | |
|---|---|---|---|
| No. 3 | 측벽부 | No. 3 | 측벽부 |

| 전차 2025년 상반기 정기안전점검 사진 | | 금회 2025년 하반기 정기안전점검 사진 | |
|---|---|---|---|
| 손상내용 | 타일탈락 | 손상내용 | 타일탈락(증감없음) |

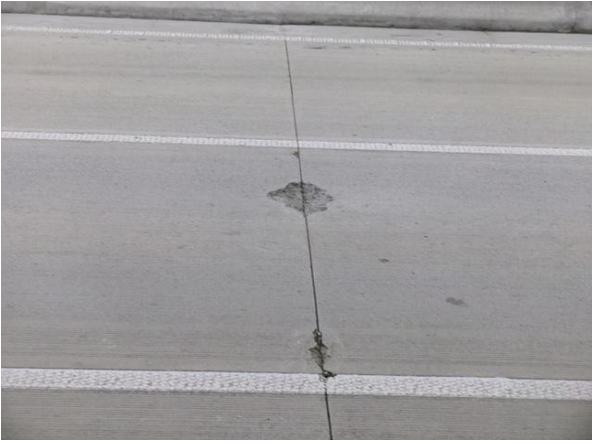
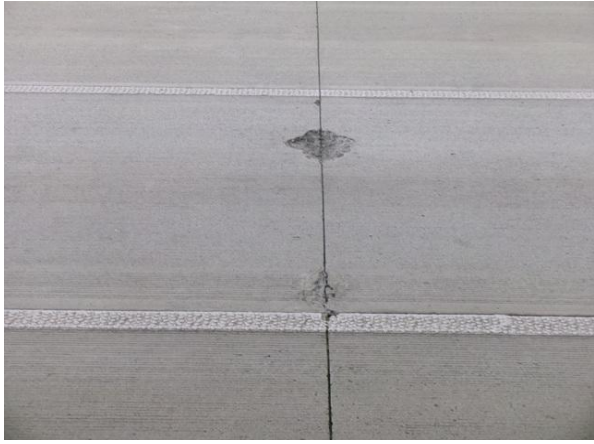
| 전차 2025년 상반기 정기안전점검 사진 | | 금회 2025년 하반기 정기안전점검 사진 | |
|---|---|---|---|
| No. 5 | 노면 | No. 5 | 노면 |

| 전차 2025년 상반기 정기안전점검 사진 | | 금회 2025년 하반기 정기안전점검 사진 | |
|---|---|---|---|
| 손상내용 | 파손 | 손상내용 | 파손(증감없음) |

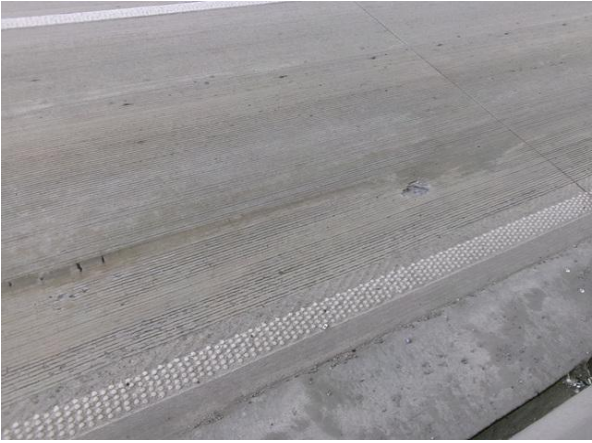
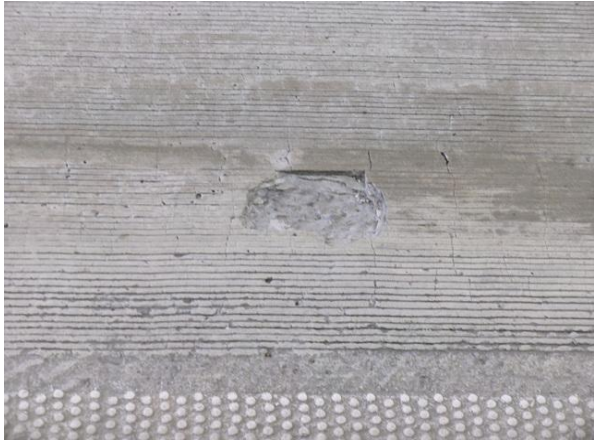
| 전차 2025년 상반기 정기안전점검 사진 | | 금회 2025년 하반기 정기안전점검 사진 | |
|---|---|---|---|
| No. 6 | 노면 | No. 6 | 노면 |

| 전차 2025년 상반기 정기안전점검 사진 | | 금회 2025년 하반기 정기안전점검 사진 | |
|---|---|---|---|
| 손상내용 | 파손 | 손상내용 | 파손(증감없음) |

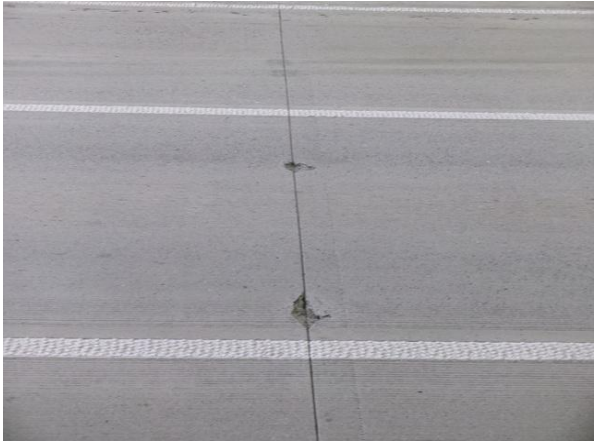
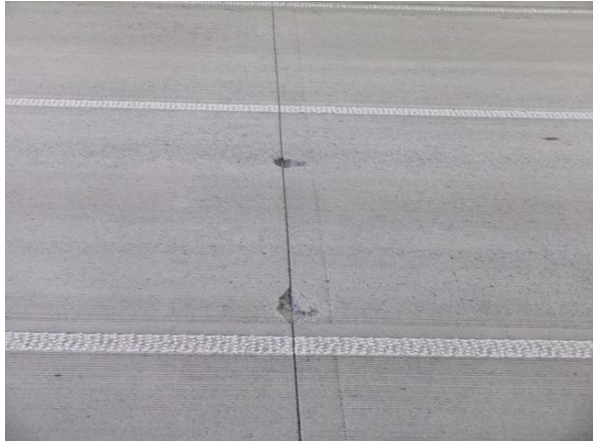
| 전차 2025년 상반기 정기안전점검 사진 | | 금회 2025년 하반기 정기안전점검 사진 | |
|---|---|---|---|
| No. 7 | 노면 | No. 7 | 노면 |

| 전차 2025년 상반기 정기안전점검 사진 | | 금회 2025년 하반기 정기안전점검 사진 | |
|---|---|---|---|
| 손상내용 | 파손 | 손상내용 | 파손(증감없음) |

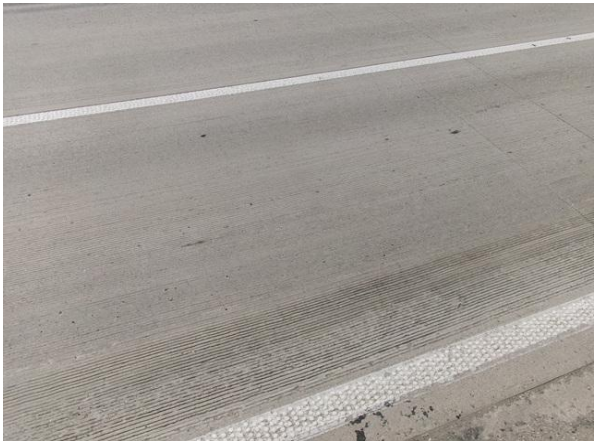
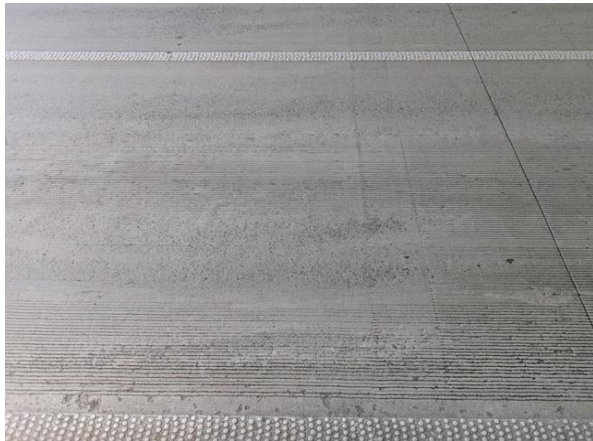
| 전차 2025년 상반기 정기안전점검 사진 | | 금회 2025년 하반기 정기안전점검 사진 | |
|---|---|---|---|
| No. 8 | 노면 | No. 8 | 노면 |

| 전차 2025년 상반기 정기안전점검 사진 | | 금회 2025년 하반기 정기안전점검 사진 | |
|---|---|---|---|
| 손상내용 | 균열 | 손상내용 | 균열(증감없음) |
